**DIAGNÓSTICO TÉCNICO DI-10579**  
**SUBDIRECCIÓN DE ANÁLISIS DE RIESGOS Y EFECTOS DE CAMBIO CLIMÁTICO**  
**COORDINACIÓN DE ASISTENCIA TÉCNICA**  
**RADICADO IDIGER 2017ER6602**

<b>ATENDIÓ:</b> Jairo Mauricio Diaz Salazar.		<b>SOLICITANTE</b> Comunidad.		
<b>CAT</b>	4			<b>MOVIL</b>
<b>FECHA</b>	Junio 05 de 2017	<b>HORA</b>	02:00 pm	<b>VIGENCIA:</b> Temporal mientras no se modifique significativamente las condiciones físicas del sector.

<b>DIRECCIÓN</b>	Calle 76 No. 15 – 17	<b>ÁREA DIRECTA</b>	1920 m².				
<b>SECTOR CATASTRAL</b>	Porciúncula	<b>POBLACIÓN ATENDIDA</b>	6				
<b>UPZ</b>	97 – Chico Lago.	<b>FAMILIAS</b>	1	<b>ADULTOS</b>	6	<b>NIÑOS</b>	0
<b>LOCALIDAD</b>	02 – Chapinero.	<b>PREDIOS EVALUADOS</b>	3				
<b>CHIP</b>	AAA0094HRSY	<b>OFICIO REMISORIO</b>	CR – 27628.

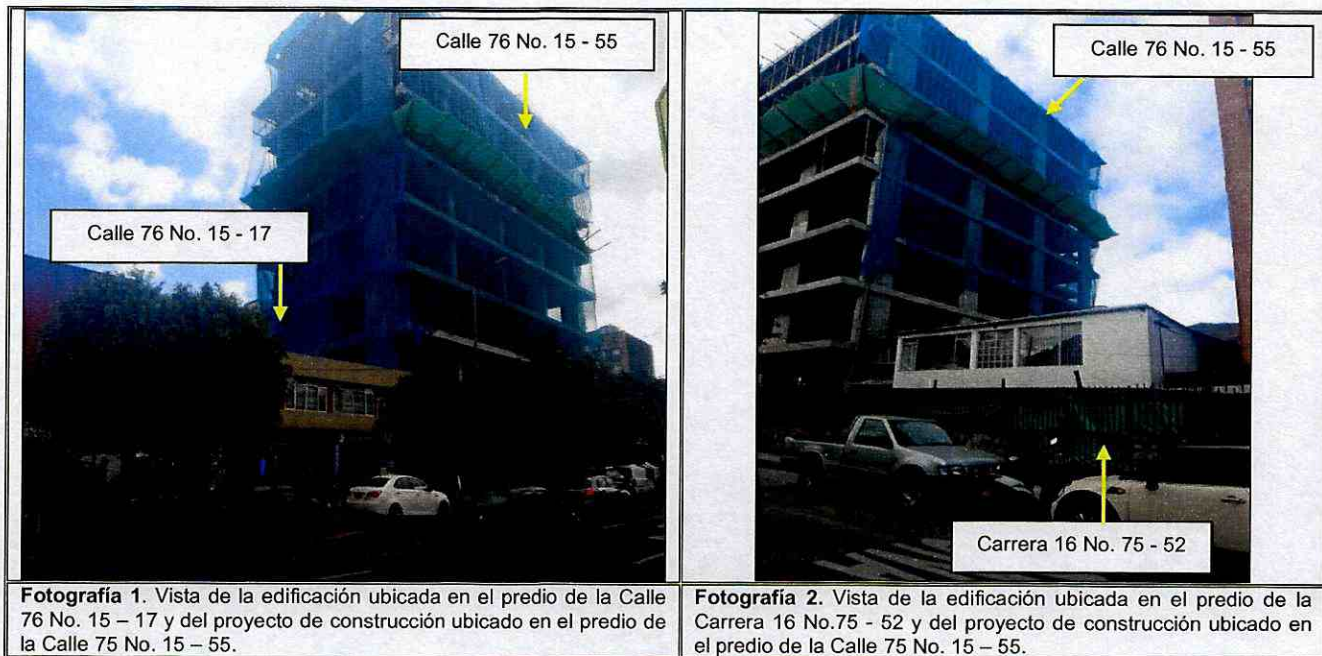
En el predio de la Calle 76 No. 15 – 17 (*ver fotografía 1*), se ubica una edificación de dos (2) niveles de uso habitacional y residencial, construido bajo un sistema estructural de mampostería de carga sin confinar, con placa de contrapiso en concreto cubierta de losetas cerámicas, placa de entepiso en concreto reforzado y cubierta en tejas de fibrocementos apoyadas sobre correas de madera. Sobre muros divisorios y de cerramiento del primer y segundo nivel se identifican fisuras y fracturas de tendencia vertical, horizontal y diagonal, con aberturas entre 1 mm y 2 mm en longitudes entre 0.5 m y 2.5 m aproximadamente (*ver fotografías 3 a 7*), así como humedades en algunos muros. Sobre algunas zonas del cielo raso del segundo nivel conformado por láminas de yeso – cemento, se identifican fisuras con aberturas menores a 1 mm en longitudes entre 1 m y 2 m y huellas de humedad (*ver fotografía 8*). La ventanería y puertas de la edificación presentan desajustes, lo cual impide que estos elementos abran y/o cierren fácilmente.

En el predio de la Calle 76 No. 15 – 55 (*ver fotografías 1 y 2*), se desarrolla un proyecto de construcción de ocho (8) niveles y dos (2) sótanos en un área cercana a los 987 m<sup>2</sup>, construido bajo un sistema estructural de pórticos de concreto reforzado y placas de entepiso y cubierta en losas de concreto reforzado. Al momento de la visita técnica la superestructura se encuentra en proceso de construcción en el octavo nivel.

En el predio de la Carrera 16 No. 75 - 52 (*ver fotografía 2*), se ubica una edificación de dos (2) niveles, construida bajo un sistema estructural de mampostería de carga sin confinar con placa de entrepiso en concreto reforzado y cubierta en tejas de fibrocemento apoyadas sobre elementos de madera, la cual al momento está siendo usada para almacenamiento de materiales de la obra que se desarrolla en el predio de la Calle 76 No. 15 - 55, según lo que se puede apreciar desde el exterior ya que no es permitido el ingreso a la misma. Desde el exterior se aprecia un apuntalamiento al parecer para soporte de los elementos de fachada del segundo nivel.

**Fotografía 1.** Vista de la edificación ubicada en el predio de la Calle 76 No. 15 - 17 y del proyecto de construcción ubicado en el predio de la Calle 75 No. 15 - 55.

**Fotografía 2.** Vista de la edificación ubicada en el predio de la Carrera 16 No.75 - 52 y del proyecto de construcción ubicado en el predio de la Calle 75 No. 15 - 55.

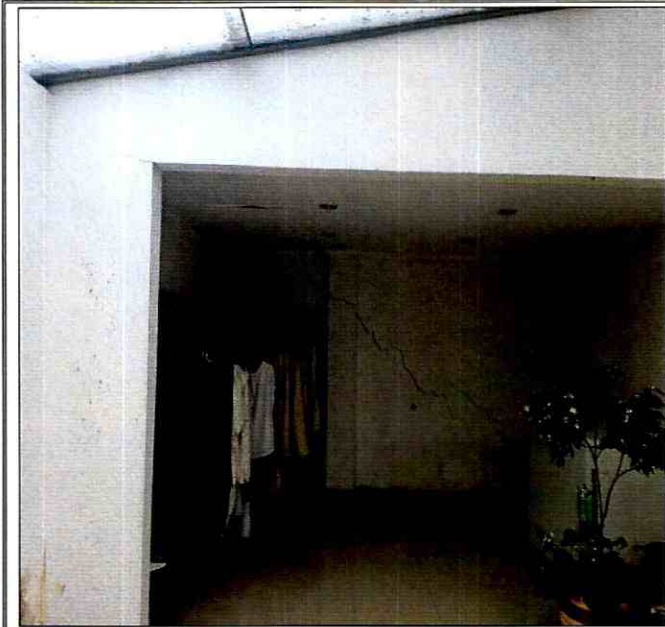
Es posible que los daños identificados en la estructura de la edificación ubicada en predio de la Calle 76 No. 15 - 17, se encuentren relacionados con la ocurrencia de asentamientos de la estructura que conforma la edificación que se construye en el predio de la Calle 75 No. 15 - 17, así como los procesos de excavación que se desarrollaron en el proyecto mencionado para los dos (2) sótanos de estacionamiento.

**Fotografía 3.** Grietas y fisuras identificadas en muros del primer nivel de la edificación emplazada en el predio de la Calle 76 No. 15 – 17, en el Sector Catastral Porciúncula de la Localidad Chapinero.

- Al responsable y/o los responsables de la edificación ubicada en el predio de la Calle 76 No. 15 – 17, en el Sector Catastral Porciúncula de la Localidad Chapinero, desarrollar las acciones pertinentes, encaminadas a determinar la capacidad y desempeño de la estructura que se ubica en el mencionado predio, para lo cual es necesario adelantar estudios detallados estructurales y geotécnicos que determinen el nivel de daño que dicha estructura presenta; estudios que deberán determinar el tipo de intervenciones a implementarse con el fin de reparar y llevar la estructura a los niveles de seguridad requeridos, garantizando que se cumplan los requerimientos establecidos en la Ley 400 de 1997 en el Decreto No. 926 del 19 de marzo de 2010, Reglamento Colombiano de Construcción Sismo Resistente NSR-10, de acuerdo con la normatividad vigente, para lo cual se deben tramitar los permisos y licencias respectivos. Estos estudios deben ser adelantados con el propósito de garantizar durante la vida útil de la estructura, las condiciones adecuadas para su uso.

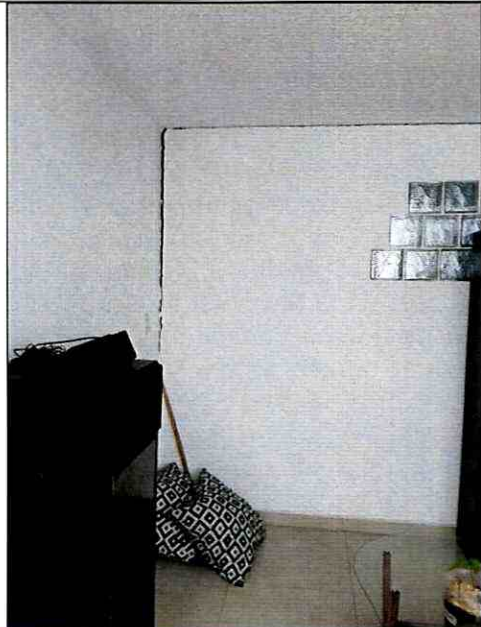
**Fotografía 4.** Separación entre muros del primer nivel de la edificación emplazada en el predio de la Calle 76 No. 15 – 17, en el Sector Catastral Porciúncula de la Localidad Chapinero.

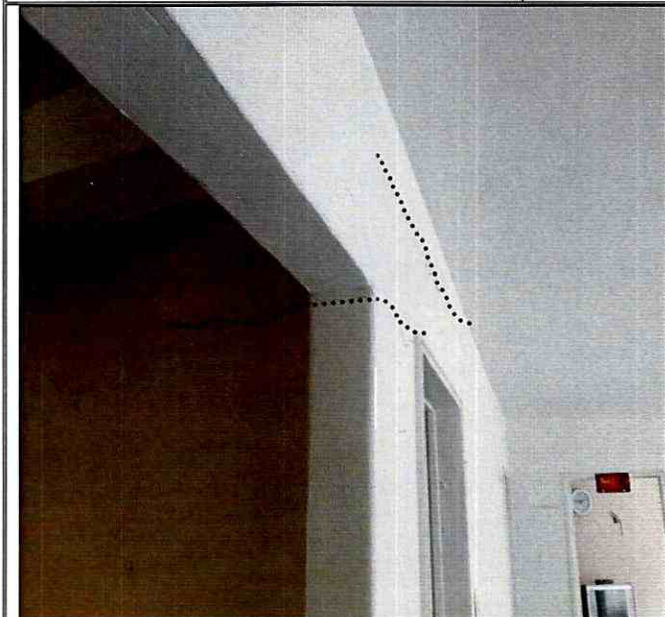
**Fotografía 5.** Fisuras identificadas en muros divisorios del segundo nivel de la edificación emplazada en el predio de la Calle 76 No. 15 – 17, en el Sector Catastral Porciúncula de la Localidad Chapinero.

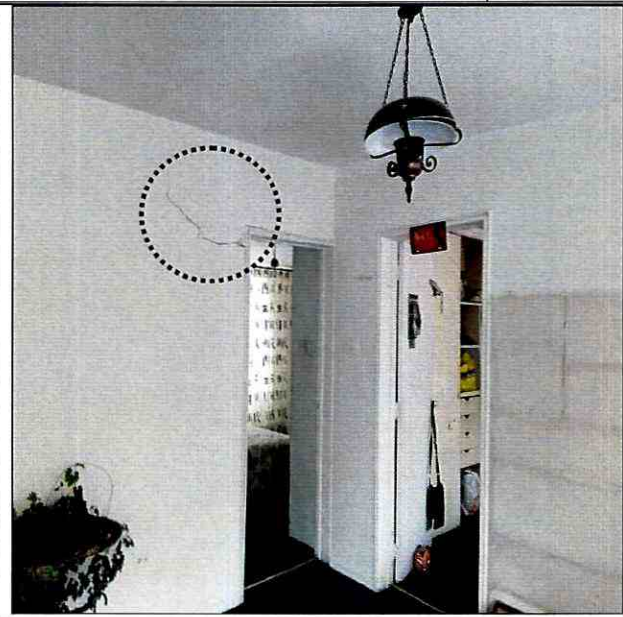
**Fotografía 6.** Fractura en muro divisorio del segundo nivel de la edificación emplazada en el predio de la Calle 76 No. 15 – 17, en el Sector Catastral Porciúncula de la Localidad Chapinero.

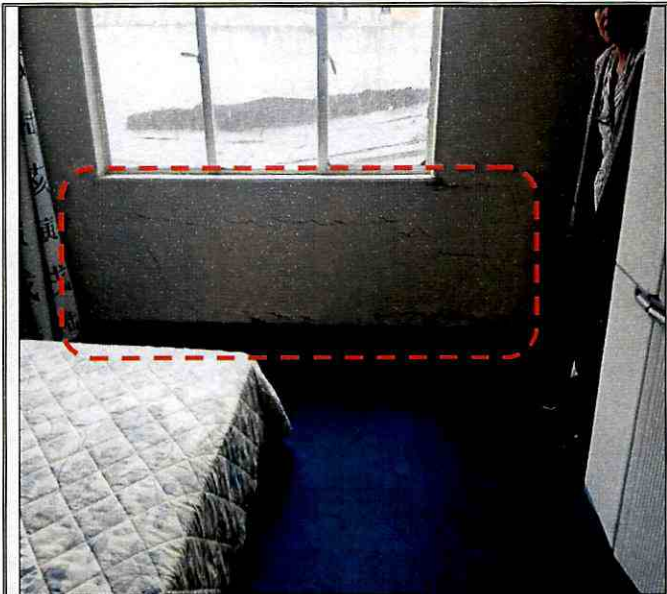
**Fotografía 7.** Fractura en muro de fachada del segundo nivel de la edificación emplazada en el predio de la Calle 76 No. 15 – 17, en el Sector Catastral Porciúncula de la Localidad Chapinero.

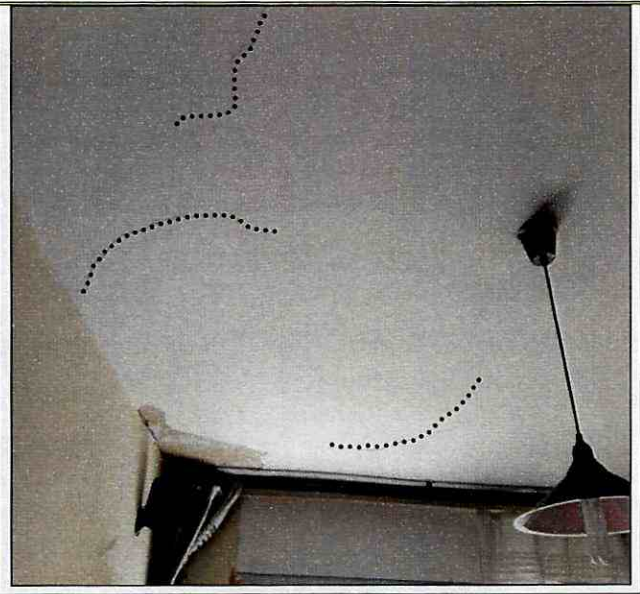
**Fotografía 8.** Fisuras identificadas en algunas zonas del cielo raso del segundo nivel de la edificación emplazada en el predio de la Calle 76 No. 15 – 17, en el Sector Catastral Porciúncula de la Localidad Chapinero.

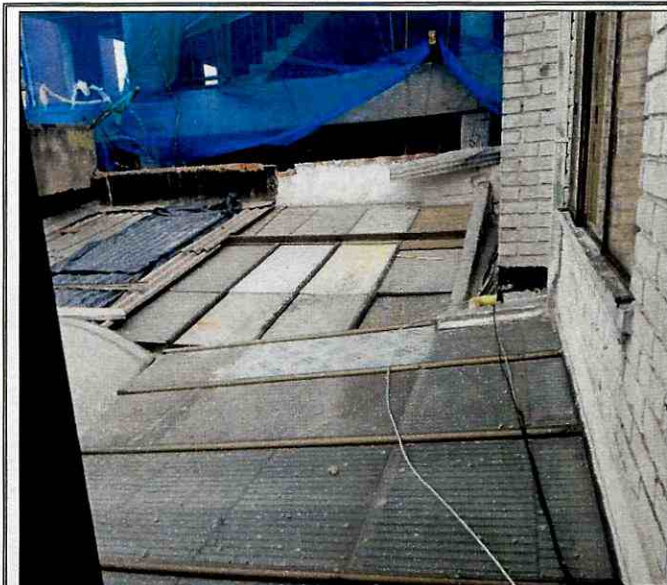
Según información suministrada por los responsables de la edificación del predio de la Calle 76 No. 15 - 17, desde el predio en construcción de la Calle 76 No. 15 - 55, se ha presentado caída de elementos contundentes, generando daños en las cubiertas del primer y segundo nivel (*ver fotografías 9 y 10*).

**Fotografía 9.** Cubierta de la zona posterior del primer nivel de la edificación ubicada en el predio de la Calle 76 No. 15 – 17, en el Sector Catastral Porciúncula de la Localidad Chapinero.

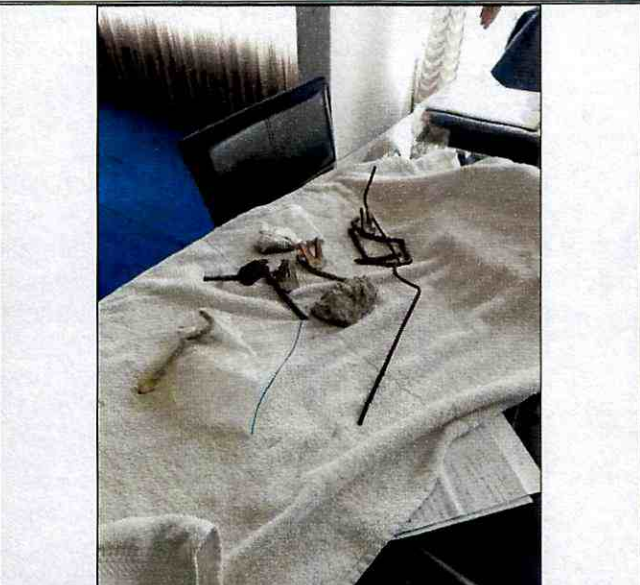
**Fotografía 10.** Elementos contundentes que al parecer han caído desde la edificación que se construye en el predio de la Calle 76 No. 15 – 55, sobre la cubierta de la zona posterior del predio de la Calle 76 No. 15 – 17, en el Sector Catastral Porciúncula de la Localidad Chapinero.

- A los responsables del proyecto en construcción ubicado en el predio de la Calle 76 No. 15 - 55 en el Sector Catastral Porciúncula de la Localidad Chapinero, tener en cuenta el impacto que genera la obra en los predios aledaños, la susceptibilidad, vulnerabilidad y/o fragilidad de las edificaciones e infraestructuras vecinas, así como contemplar obras adecuadas para mitigar el impacto generado por las actividades de obra sobre dicha infraestructura vecina; lo anterior para dar cumplimiento a lo estipulado en el Artículo 15 del Decreto No. 926 del 19 de marzo de 2010 y el Decreto No. 340 del 13 de febrero de 2012, Reglamento Colombiano de Construcción Sismo Resistente NSR-10, la cual en el Título H – ESTUDIOS GEOTECNICOS, en especial el literal H.1.1.2.2 - Cumplimiento y responsabilidad, establece que “el cumplimiento de estas normas básicas mínimas, no exime al ingeniero responsable de la ejecución del estudio geotécnico, de realizar todas las investigaciones y los análisis adicionales necesarios para garantizar un adecuado conocimiento del subsuelo, la estabilidad de la edificación, las construcciones vecinas y la infraestructura preexistente”.
