# DIAGNÓSTICO TÉCNICO DI-10583 SUBDIRECCIÓN DE ANÁLISIS DE RIESGOS Y EFECTOS DE CAMBIO CLIMÁTICO COORDINACIÓN DE ASISTENCIA TÉCNICA RADICADO IDIGER 2017ER6830

ATENDIÓ:	Jairo Mauricio	Diaz Salaza		SOLICITANTE				
CAT	4 MOVIL		8	Comunidad.				
FECHA	Mayo 16 de 2017	HORA	04:00 pm	VIGENCIA: Temporal mientras no se modifique significativamente las condiciones físicas del sector.

DIRECCIÓN	Carrera 9 No. 113 - 23	ÁREA DIRECTA		400 m².				
SECTOR ACATASTRAL	Molinos Norte	POBLACIÓN ATENDIDA		8				
UPZ	16 – Santa Bárbara.	FAMILIAS	1	1 ADULTO		5	NIÑOS	3
LOCALIDAD	01 - Usaquén.	PREDIOS EVALUADOS		2				
CHIP	AAA0105OBZE	OFICIO REMISORIO		CR	- 276	56.

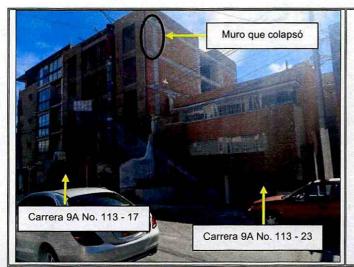
En el predio de la Carrera 9 A No. 113 – 23, se ubica una vivienda de tres (3) niveles construida en mampostería confinada (ver fotografía 1), con placas de entrepiso en concreto reforzado y cubierta en tejas de fibrocemento soportadas por correas de madera. Sobre los muros de fachada no se identificaron fisuras, grietas, deformaciones y/o pérdida de verticalidad. La zona de acceso a la vivienda corresponde a un pasillo colindante con el predio de la Carrera 9 A No. 113 – 17, en el cual se desarrolla un proyecto de construcción de cinco (5) niveles construido bajo un sistema estructural en pórticos de concreto reforzado y placas de entrepiso y cubierta en concreto reforzado, con muros de cerramiento y divisorios en bloques de arcilla cocida (ver fotografía 1).

**Fotografía 1**. Vista de las edificaciones ubicadas en los predios de la Carrera 9 A No. 113 – 23 y la Carrera 9 A No. 113 – 17, en el Sector Catastral Molinos Norte de la Localidad Usaquén.
