**DIAGNÓSTICO TÉCNICO DI - 10585**  
**SUBDIRECCIÓN DE ANÁLISIS DE RIESGOS Y EFECTOS DE CAMBIO CLIMÁTICO**  
**COORDINACIÓN DE ASISTENCIA TÉCNICA**  
**RADICADO IDIGER No. 2017ER5663**  
**RADICADO IDIGER No. 2017ER7309**

<b>PREDIO</b>	Carrera 14 F Este No. 75B – 39 Sur. Carrera 14 F Este No. 75B – 25 Sur	<b>ÁREA DIRECTA</b>	60 m <sup>2</sup>	
<b>BARRIO</b>	La Flora	<b>POBLACIÓN ATENDIDA</b>	8	
<b>UPZ</b>	52 – La Flora.	<b>FAMILIAS</b>	2	<b>ADULTOS</b> 4 <b>NIÑOS</b> 4
<b>LOCALIDAD</b>	5 - Usme	<b>PREDIOS EVALUADOS</b>	1	
<b>CHIP</b>	AAA0145REKC AAA0145RFDM	<b>OFICIO REMISORIO</b>	CR-27645

Estructural: Clasificación de daño leve

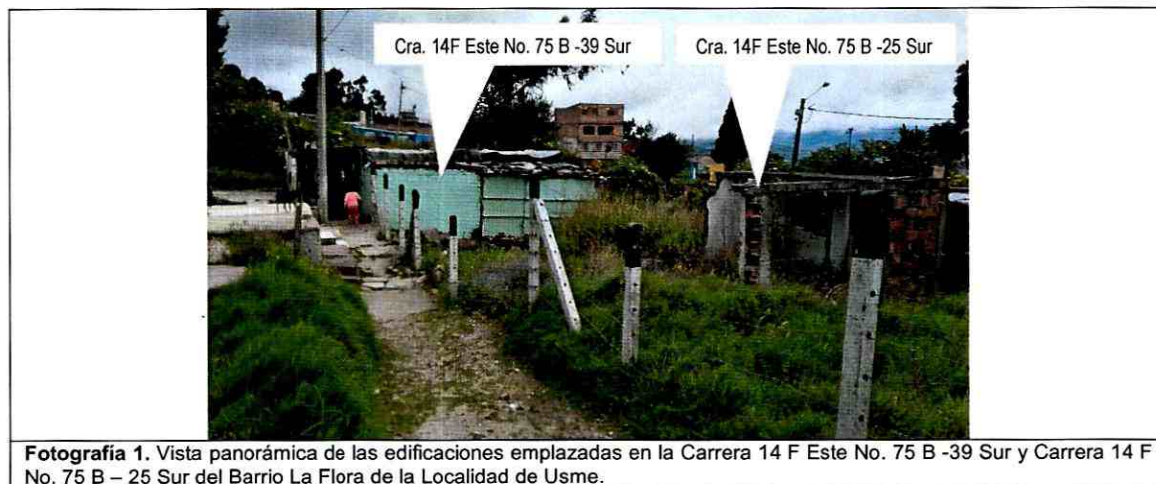
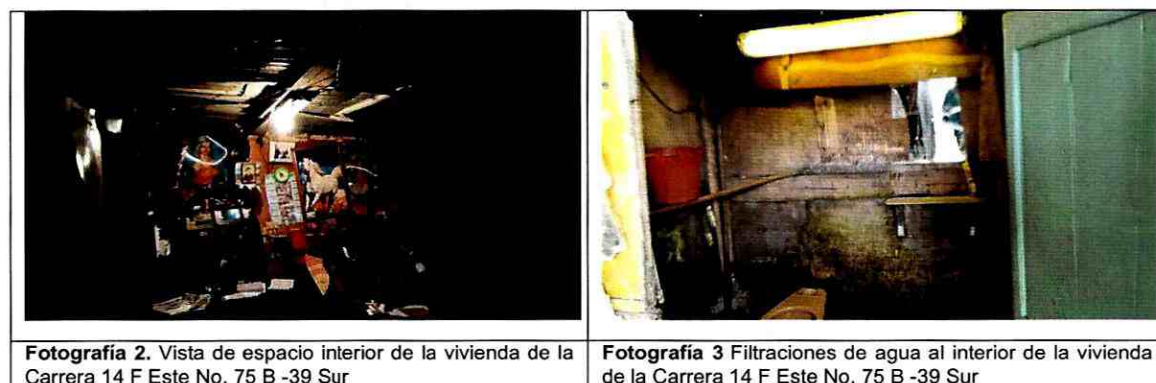
El predio de la Carrera 14 F Este No. 75 B -25 Sur, corresponde a un lote vacío el cual muestra evidencias de la demolición de la vivienda que estaba allí emplazada (Ver Fotografía 1).

El predio de la Carrera 14 F Este No. 75 B -39 Sur, corresponde a un predio en el cual se encuentra emplazada una vivienda de un (1) nivel en altura construida en sistema estructural de muros de carga en mampostería de arcilla cocida, en la misma se evidencian deficiencias constructivas relacionadas con la ausencia de elementos de confinamiento y amarre (ver Fotografías 1 a 3). En dicha vivienda habitan dos familias.

De acuerdo con la inspección visual realizada, se observó que la estructura de la edificación, presenta un grado de deterioro moderado que se refleja en fisuras longitudinales de espesor menor a 5 mm sobre la placa de piso hacia la parte posterior del predio, irregularidad en cubierta y otros daños relacionados con filtraciones de agua en los muros de la edificación que han generado la presencia de florescencias en paredes por humedades así como malos olores. Los daños evidenciados se pueden relacionar a la falta de mantenimiento y mejoramiento de la estructura allí emplazada, así como a las deficiencias constructivas inherentes a la construcción de la misma. No se evidencian en la actualidad movimientos puntuales del terreno en el sector que puedan afectar la funcionalidad y/o habitabilidad de la vivienda.

- Al responsable y/o responsables del predio de la Carrera 14 F No. 75 B -39 Sur del Barrio La Flora de la Localidad de Usme, implementar medidas de mantenimiento con el propósito de optimizar las condiciones adecuadas para su uso.
- A la Secretaria Distrital de Ambiente, dado que el predio de la referencia se encuentra dentro de la ZMPA de la Quebrada Santa Librada, emitir un pronunciamiento sobre los instrumentos normativos dispuestos por el Plan de Ordenamiento Territorial para el manejo de los corredores Ecológicos de Ronda, en particular con respecto al régimen de usos (Art. 103) y en lo referente al Subprograma de reasentamiento por alto riesgo no mitigable y por obra pública, en particular en cuanto a las líneas de acción (Art. 303, Numeral 2) "Reasentamiento por recuperación de corredores ecológicos".
