DIAGNÓSTICO TÉCNICO – DI-10594
SUBDIRECCIÓN DE ANÁLISIS DE RIESGOS Y EFECTOS DE CAMBIO CLIMÁTICO
COORDINACIÓN DE ASISTENCIA TÉCNICA
EVENTO SIRE 4699636

DIRECCIÓN	Kr 10 Este No. 89 A – 33 Sur Kr 10 Este No. 89 A – 27 Sur Kr 9 A Este No. 89 A -24 Sur	ÁREA DIRECTA	180 m ²			
BARRIO	Sierra Morena	POBLACIÓN ATENDIDA	11			
UPZ	57 – Gran Yomasa	FAMILIAS	2	ADULTOS	6	NIÑOS 5
LOCALIDAD	5 – Usme	PREDIOS EVALUADOS	3			
CHIP	AAA0145ZSOM AAA0209YELF AAA0176YUTO	OFICIO REMISORIO	CR-27654

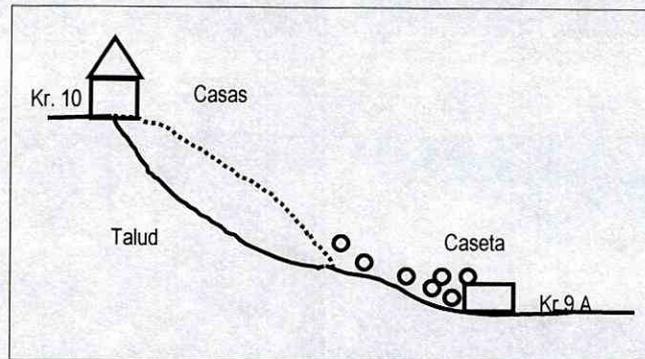
Se presentó un desprendimiento de material del talud de corte posiblemente adecuado para emplazar viviendas, el cual tiene una altura aproximada de 5.0 m con una longitud de 10.0 m, con cobertura de pastos en su mayoría. Este talud se encuentra entre las viviendas de la parte alta y las viviendas parte baja y tiene de un volumen aproximado de 5.0 m³. El talud no cuenta con mediadas de protección ni obras para el manejo de aguas de escorrentía superficial (Ver, figura 2). Por la parte alta del talud, se encuentra la carretera 10 Este, mientras que por la parte baja se encuentra la carrera 9 A Este.

Figura 2. Desprendimiento de material de los predios Kr 10 Este No. 89 A – 27 Sur, Kr 10 Este No. 89 A – 33 Sur sobre la caseta Kr 9 A Este No. 89 A -24 Sur, Barrio Sierra Morena de la Localidad de

El desprendimiento de material del talud dejó sin soporte la parte posterior de dos (2) de las viviendas de la carrera 10 (parte alta del talud) e impactó la caseta de la parte baja del talud.

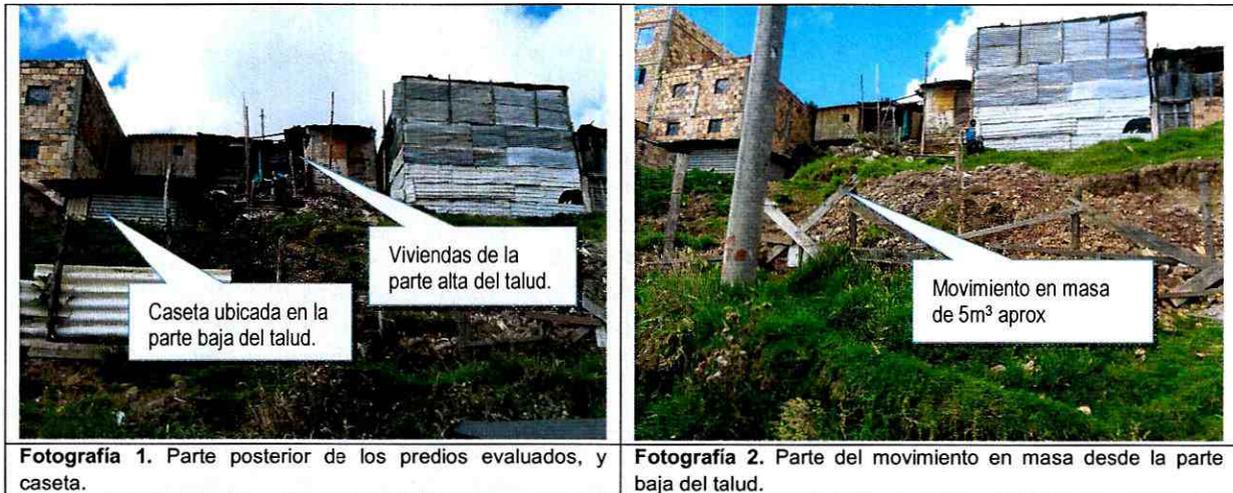
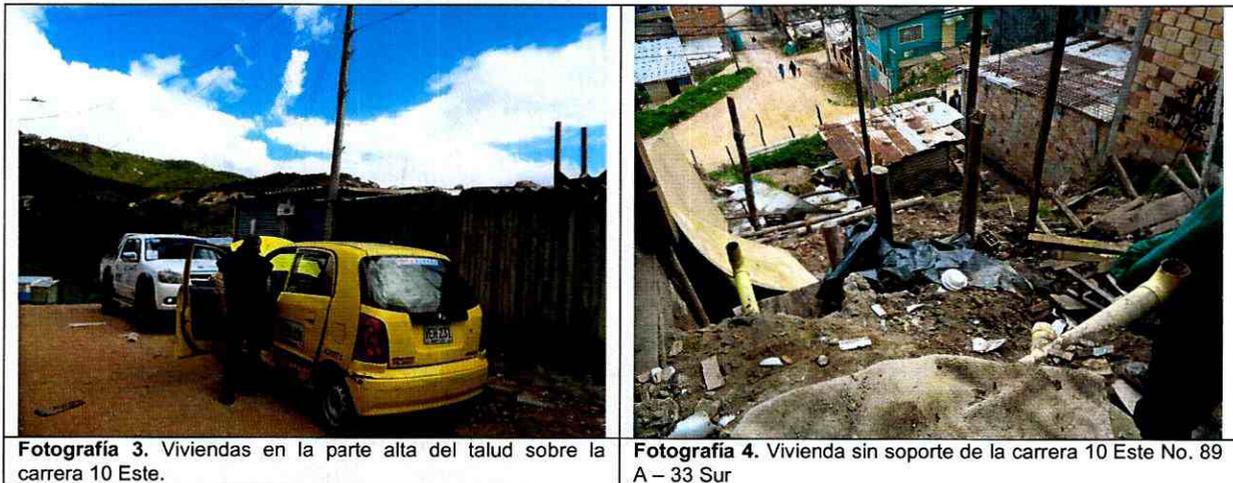
En los predios de la carrera 10 Este No. 89 A – 27 Sur y Kr 10 Este No. 89 A – 33 Sur, se emplazan viviendas de un (1) nivel, construidas en material de recuperación y material prefabricado, están emplazadas en la parte alta del talud. En la parte baja del talud se emplaza el predio de la Carrera 9 A Este No. 89 A -24 Sur donde se encuentra una caseta construida en material de recuperación, la cual es utilizada como sitio de depósito de materiales y fue impactada por el material desprendido desde la parte alta del talud. (Ver, Fotografía 1 a Fotografía 5).

- Al responsable y/o los responsables de los predios de la Carrera 10 Este No. 89 A – 33 Sur y Carrera 10 Este No. 89 A – 27 Sur, mantener la recomendación de evacuación, hasta tanto se implementen las obras que garanticen las condiciones de habitabilidad, estabilidad estructural y funcionalidad de las viviendas.

- Al responsable y/o los responsables del predio de la Carrera 9 A Este No. 89 A -24 Sur, mantener la recomendación de restricción, hasta tanto se implementen las obras que garanticen las condiciones, estabilidad estructural y funcionalidad de la caseta.

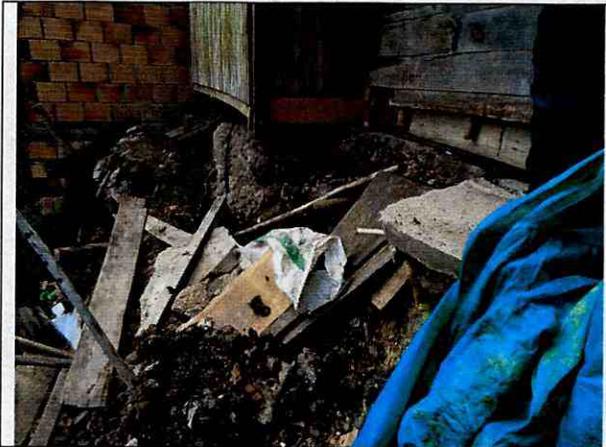
Fotografía 5. Daños en la parte posterior en la vivienda de la Carrera 10 Este No. 89 A – 27 Sur
