DIAGNÓSTICO TÉCNICO DI – 10596
SUBDIRECCIÓN DE ANÁLISIS DE RIESGOS Y EFECTOS DE CAMBIO CLIMÁTICO
COORDINACIÓN DE ASISTENCIA TÉCNICA
EVENTO SIRE 4742057

DIRECCIÓN	Carrera 92 No. 75 - 95	ÁREA DIRECTA	150 m ²				
SECTOR CATASTRAL	Paris	POBLACIÓN ATENDIDA	4				
UPZ	30 – Boyacá Real	FAMILIAS	1	ADULTOS	3	NIÑOS	1
LOCALIDAD	10 – Engativá	PREDIOS EVALUADOS	1				
CHIP	AAA0064PMAW	OFICIO REMISORIO	CR-27663

ESTRUCTURAL: Daño Moderado.

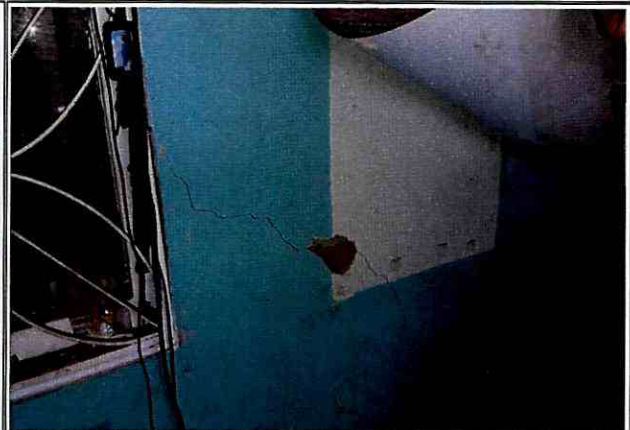
Según información suministrada por los habitantes de la vivienda que atiende la visita técnica los daños que presenta la vivienda fueron generados por las actividades constructivas que se realizaron en el predio vecino sobre el costado nororiental con nomenclatura Carrera 92 No. 75 - 99, y por el corte de los elementos de cimentación que eran comunes para las viviendas del sector, situación que con base en la inspección visual no es posible precisar. De otra parte, los daños pueden asociarse con las deficiencias constructivas que presenta relacionadas con la ausencia de los elementos de confinamiento y amarre tipo vigas y columnas.

Foto No. 2. Grieta tendencia diagonal en muro divisorio de la vivienda emplazada en el predio de la Carrera 92 No.72-95

- A la Alcaldía Local de Engativá adelantar las medidas administrativas pertinentes, con el fin de identificar el responsable y/o responsables de adelantar las intervenciones tendientes a reparar o rehabilitar los espacios afectado, de ser necesario; en la vivienda emplazada en el predio de la Carrera 92 No. 75 – 92, Sector Catastral Paris de la Localidad de Engativá, con el fin de devolverle a la vivienda allí emplazada las condiciones de estabilidad estructural original.

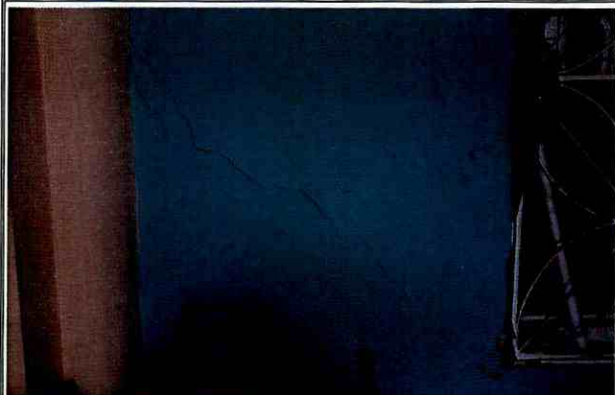
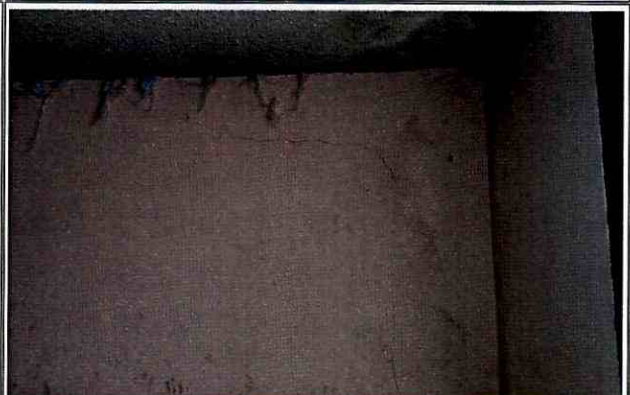
Foto No. 3 y 4. Daños en muros divisorios en la vivienda emplazada en el predio de la Carrera 92 No. 72 - 95

- Aumento progresivo de los daños identificados en muros divisorios y perimetrales de la vivienda emplazada en el predio de la Carrera 92 No. 75 - 95, Sector Catastral Paris de la Localidad de Engativá.

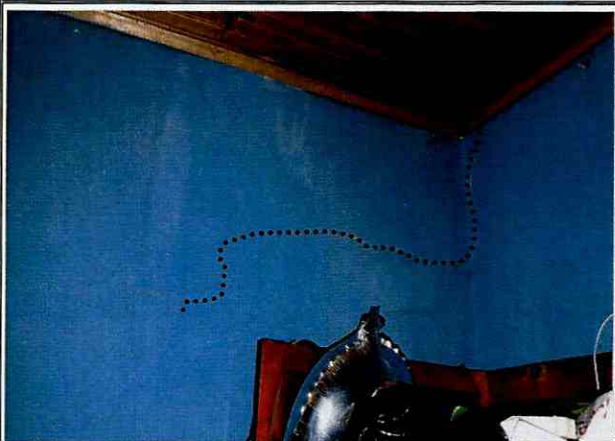
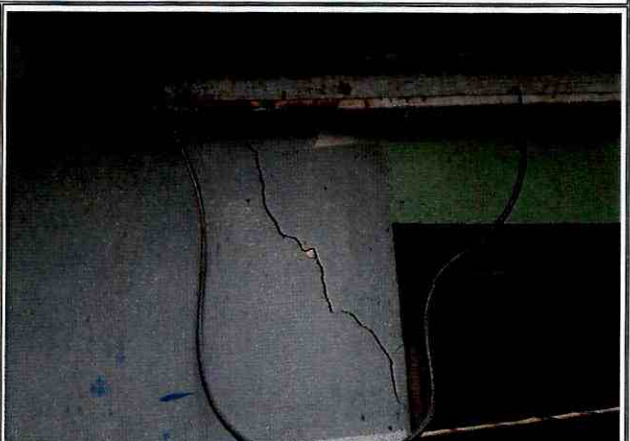
Foto No. 5 y 6. Daños en muros perimetrales en la vivienda emplazada en el predio de la Carrera 92 No. 72 - 95
