# DIAGNÓSTICO TÉCNICO DI – 10597 SUBDIRECCIÓN DE ANÁLISIS DE RIESGOS Y EFECTOS DE CAMBIO CLIMÁTICO COORDINACIÓN DE ASISTENCIA TÉCNICA RADICADO IDIGER 2017ER9755

DIRECCIÓN	KR 94 D # 131 A – 15	ÁREA DIRECTA		1720 m <sup>2</sup>				
SECTOR	Carmen Norte	POBLACIÓN ATENDIDA		1				
UPZ	28 - El Rincón	FAMILIAS	0	AD	ULTOS	1	NIÑOS	0
LOCALIDAD	11 – Suba	PREDIOS EVALUADOS		1	Dept.			
CHIP	AAA0133WOEP	OFICIO REMISORIO		CR-276	666		. 7

El predio de la Carrera 94 D # 131 A – 15, se encuentra en el Sector Catastral Carmen Norte de la Localidad de Suba, legalizado mediante el decreto 226 del 6 de abril de 1992. De acuerdo con el Plan de Ordenamiento Territorial de Bogotá - POT (Decreto Distrital 190 de 2004), el sector donde se localiza el predio en referencia no presenta cobertura de amenaza por movimientos en masa ni por inundación.

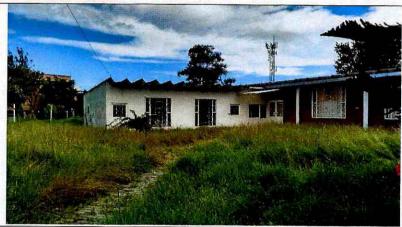
Con base en visita técnica se observa que los muros de fachada no presentan fisuras ni grietas perceptibles a la vista (fotografías 1 a 4), no se advierten condiciones de inestabilidad estructural y funcionalidad de los muros de fachada de la edificación.

Fotografía 1. Localización general del predio de la Carrera 94 D # 131 A – 15. Fachada costado Sur en buen estado.

Al responsable y/o responsables de la edificación ubicada en el predio de la Carrera 94 D # 131 A – 15, en el Sector Catastral Carmen Norte de la Localidad de Suba, realizar las acciones pertinentes de mantenimiento periódico de la edificación, con el propósito de garantizar durante la vida útil del inmueble, las condiciones adecuadas para su uso.
