DIAGNÓSTICO TÉCNICO DI-10601
SUBDIRECCIÓN DE ANÁLISIS DE RIESGOS Y EFECTOS DE CAMBIO CLIMÁTICO
COORDINACIÓN DE ASISTENCIA TÉCNICA
RADICADO IDIGER 2017ER10046
EVENTO SIRE 4711014

DIRECCIÓN	Calle 16 No. 17 - 71	ÁREA DIRECTA	320m ²		
SECTOR CATASTRAL	Veracruz	POBLACIÓN ATENDIDA	20		
UPZ	93 – Las Nieves	FAMILIAS	-	ADULTOS	20
LOCALIDAD	Santa Fe	PREDIOS EVALUADOS	1		
CHIP	AAA0031TRWF	OFICIO REMISORIO	CR-27682

Estructural: Daños moderados

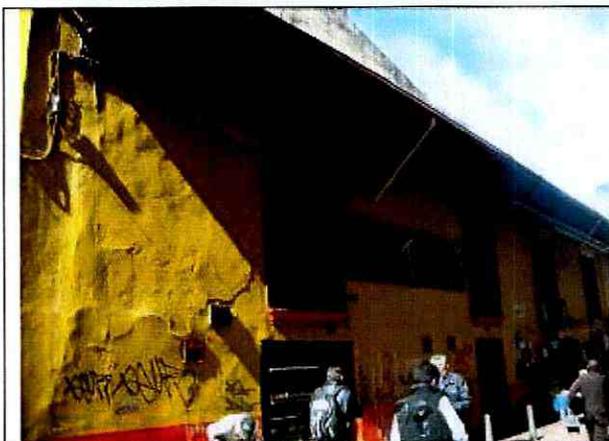
En el momento de la visita se identificó una edificación antigua construida con un sistema estructural de muros portantes, en ladrillo prensado y adobe, cubierta en tejas de barro soportada sobre celosía de madera y pañete aligerado con esterilla de guadua, entepiso flexible (madera), con una de edad de construcción aproximada de 70 años lo que podría inferir que pertenece a patrimonio cultural. La vivienda es de dos niveles y tiene tres ambientes emplazados en forma de L, los dos del costado norte (costado "largo") tienen unidades estructurales que rodean un patio central y el ambiente del costado sur es de dos niveles sin patio; los halls de acceso a los espacios de los segundos niveles en los tres ambientes están montados en voladizos perimetrales, en el caso de los dos ambientes del costado norte, voladizos que dan vista a los patios internos. En el primer nivel de la edificación al costado Norte, se encuentran dos locales en uno de ellos funciona el Café San Moriz; los demás espacios se encuentran deshabitados (Ver, Fotografía 1 y Fotografía 2).

Fotografía 1. Fachada principal de la edificación del predio de la Calle 16 No. 7 -78, tomada del DI-9499 junio de 2016.

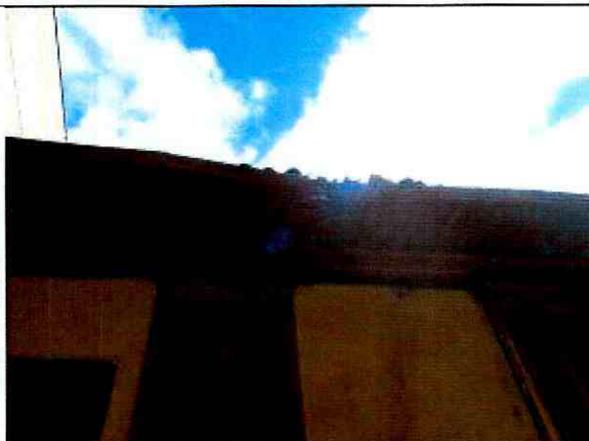
Fotografía 2. Fachada principal de la edificación del predio de la Calle 16 No. 7 -78. Junio de 2017.

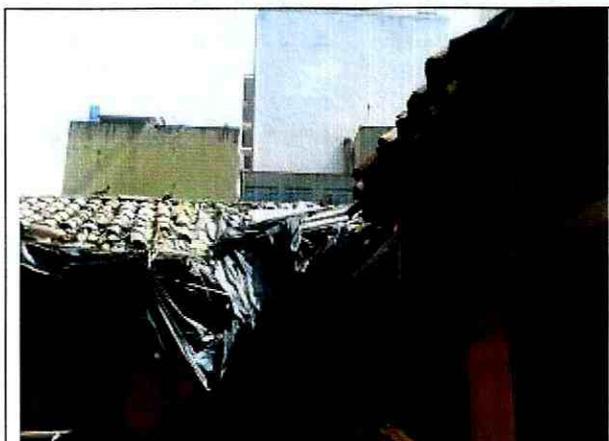
En el segundo nivel se evidenciaron daños posiblemente relacionados con el deterioro del mismo, se observó pérdida de la cubierta hacia el costado oriental (Ver fotografía 3 y Fotografía 4), pérdida parcial del cielo raso, (Ver fotografía 5 a Fotografía 7) pérdida parcial del pañete (Ver fotografía 8) y daños en el entepiso de madera (Ver fotografía 9 y Fotografía 10).

Fotografía 3. Daños en la cubierta costado oriental de la edificación del predio de la Calle 16 No. 7 – 78.

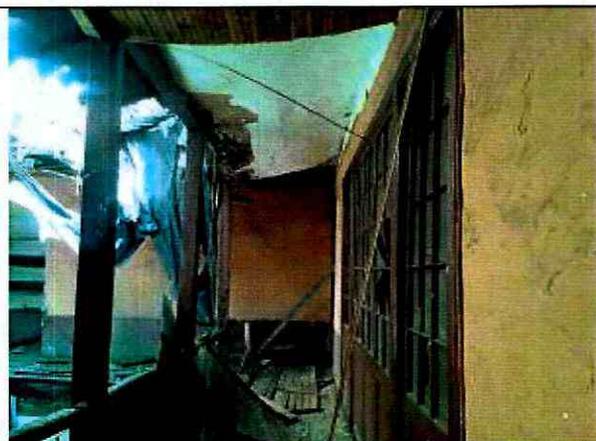
Fotografía 4. Daños ocasionados posiblemente por la pérdida de la cubierta en el costado oriental de la edificación de la Calle 16 No. 7 – 78.

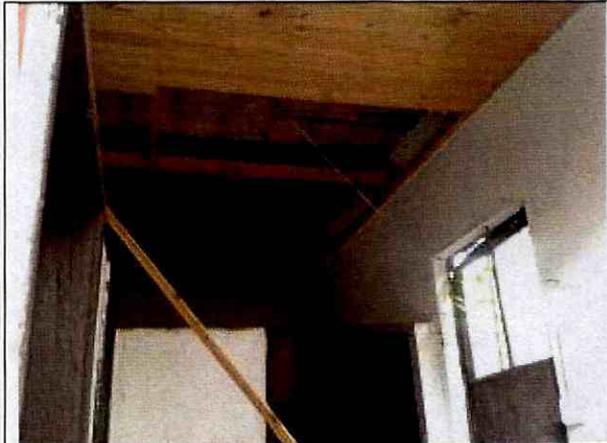
Fotografía 5. Pérdida parcial del cielo raso en el segundo nivel de la edificación de la Calle 16 No. 7 – 78.

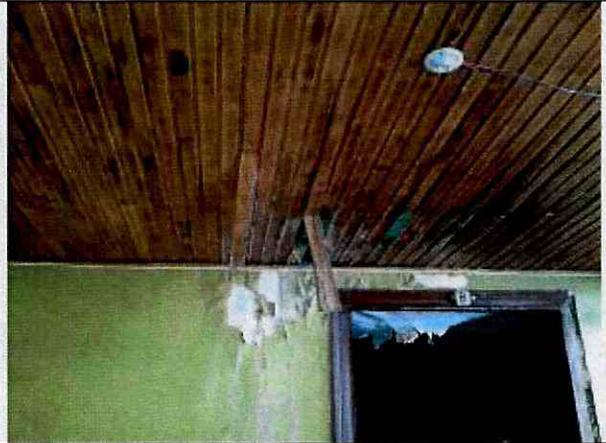
Fotografía 6. Pérdida parcial del cielo raso y parte del pañete en el segundo nivel de la edificación de la Calle 16 No. 7 – 78.

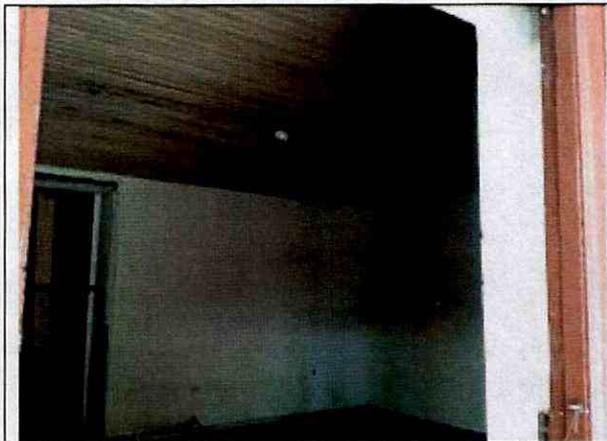
Fotografía 7. Humedades en el cielo raso en el segundo nivel de la edificación de la Calle 16 No. 7 – 78.

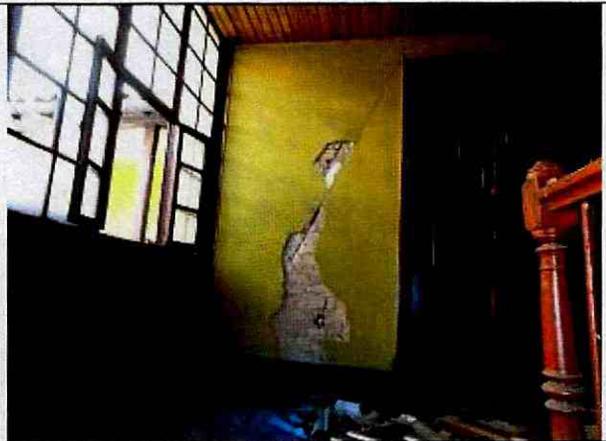
Fotografía 8. Desprendimiento parcial del pañete en el segundo nivel de la edificación de la Calle 16 No. 7 – 78.

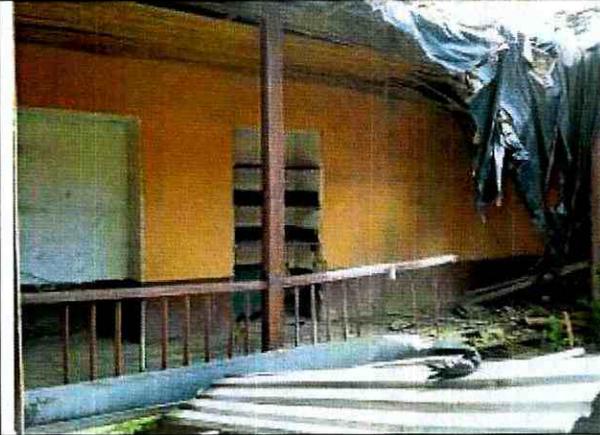
Fotografía 9. Daños en entresijos de la edificación de la Calle 16 No. 7 – 78.

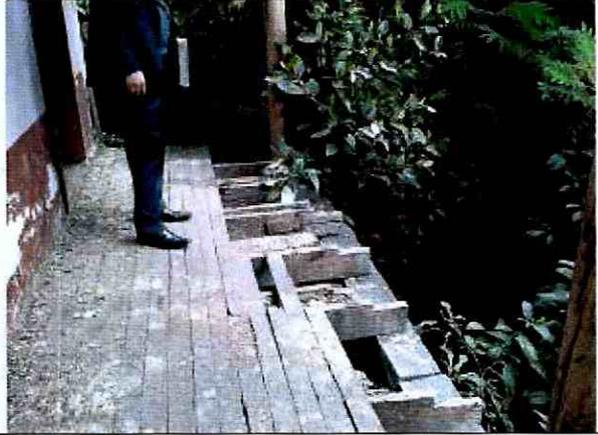
Fotografía 10. D Daños en entresijos en el costado sur de la edificación de la Calle 16 No. 7 – 78.

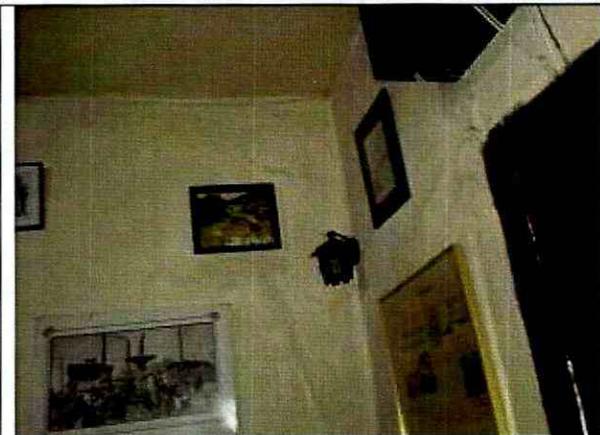
En el primer nivel donde funciona el Café San Moriz, se evidenció abombamiento en el cielo raso del salón del costado oriental, posiblemente de esterilla de guadua recubierta en mortero (Ver fotografía 11 y fotografía 12).

Fotografía 11. Afectaciones en las paredes pertenecientes al salón del costado oriental del Café San Moriz, que se ubica en el primer nivel de la edificación del predio de la Calle 16 No. 7 – 78.

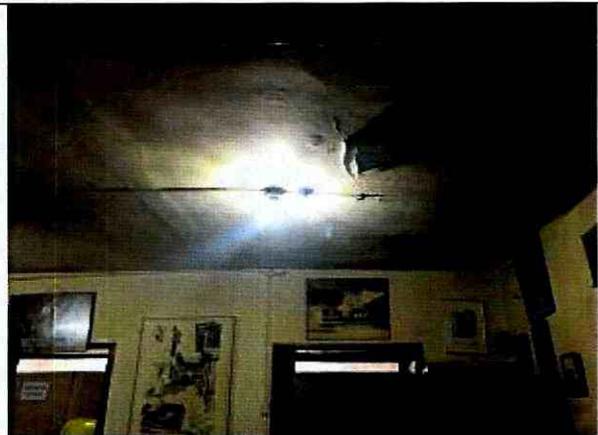
Fotografía 12. Abombamiento en el cielo raso del salón del costado oriental del Café San Moriz que se ubica en el primer nivel de la edificación del predio de la Calle 16 No. 7 – 78.

- La funcionalidad del salón del costado oriental del Café San Moriz que se ubica en el primer nivel de la edificación del predio de la Calle 16 No. 7 – 78, del Sector Catastral Veracruz, en la localidad de Santafé se encuentra comprometida en la actualidad por los daños evidenciados en el cielo raso.
