**DIAGNÓSTICO TÉCNICO DI – 10608**  
**SUBDIRECCIÓN DE ANÁLISIS DE RIESGOS Y EFECTOS DE CAMBIO CLIMÁTICO**  
**COORDINACIÓN DE ASISTENCIA TÉCNICA**  
**RADICADOS IDIGER 2017ER8948 – 2017ER9706 – 201710556 – 2017ER11133 –**  
**2017ER11890**

DIRECCIÓN	Carrera 1 B entre Calle 54 y Calle 55	ÁREA DIRECTA	3000 m <sup>2</sup>				
SECTOR CATASTRAL	Ingemar	POBLACIÓN ATENDIDA	200				
UPZ	90 – Pardo Rubio	FAMILIAS	120	ADULTOS	150	NIÑOS	50
LOCALIDAD	02 – Chapinero	PREDIOS EVALUADOS	2				
CHIP	-----	OFICIO REMISORIO	CR-27690

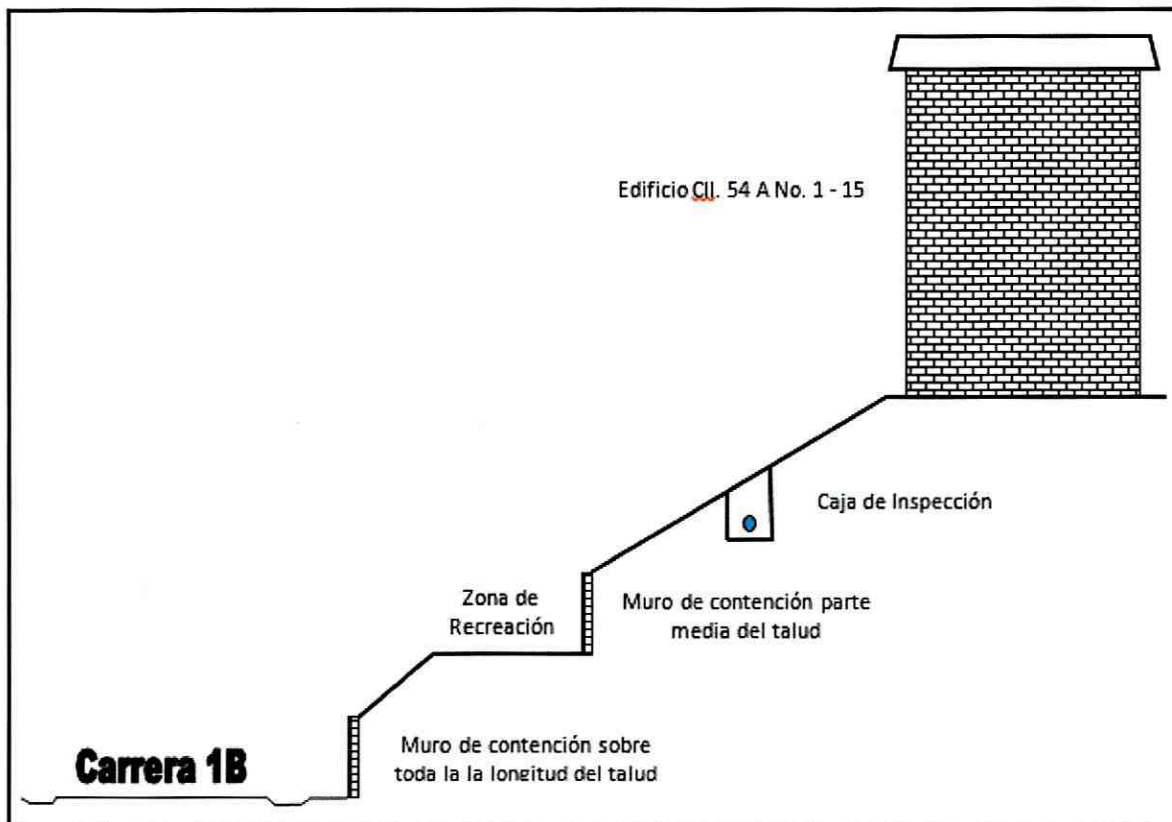
Dentro de las posibles causas por las que se generó el movimiento en masa en la parte media de la ladera (según información de la comunidad) se puede mencionar los procesos erosivos que este presenta generados posiblemente por la ausencia de obras de contención, estabilización y protección de la misma; así como también de obras para el manejo de las aguas de escorrentía superficial y subsuperficial; situación que con base en la inspección visual no se puede precisar. De otra parte, los habitantes del sector que atienden la visita técnica manifiestan que los daños que presenta la vía de acceso al sector (Carrera 1 B) fueron generados por el paso de vehículos pesados utilizados para la construcción del proyector Rosal Reservado ejecutado por la Constructora Reserva Real S.A.; situación que con base en la inspección visual realizada no es posible precisar.

Figura 2. Esquema situación presentada en el talud de la Calle 55 No. 1 A - 40

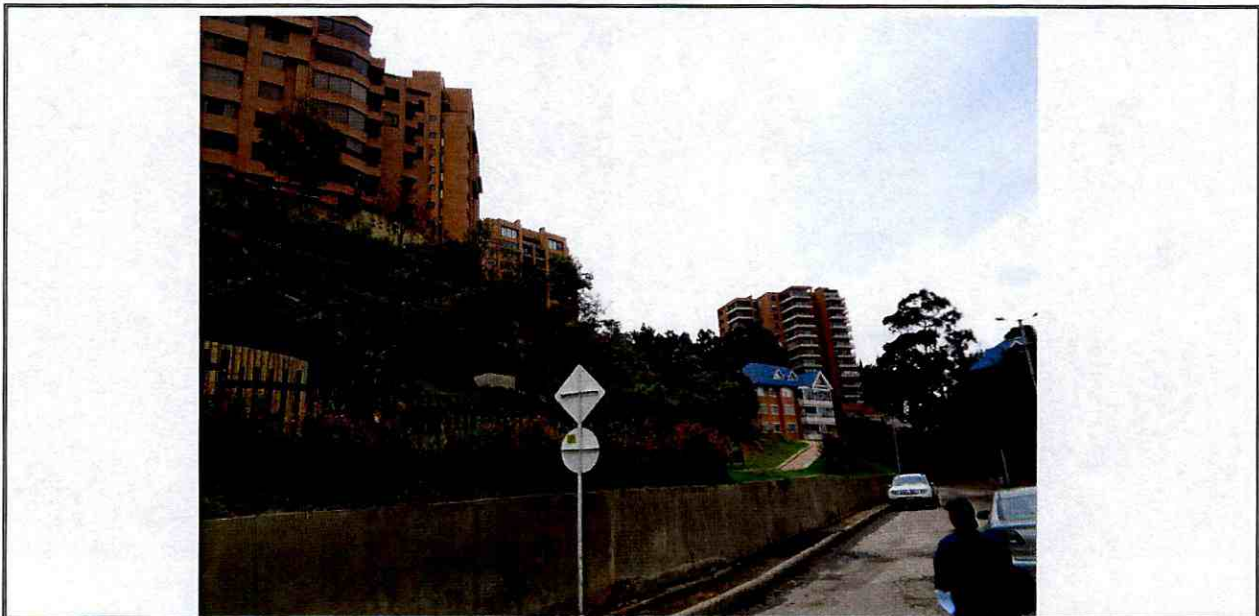
En la inspección visual realizada en el tramo vial de la referencia, se identifica sobre el costado oriental de la Carrera 1 B, un predio con nomenclatura oficial Calle 55 No. 1 A – 40, el cual corresponde a un talud de aproximadamente 100 metros de longitud y de altura entre 2.0 y 6.0 metros (Ver fotografía 1). Se identifica en la parte baja un muro de contención en mampostería sobre toda la longitud y de 2.0 metros de altura aproximadamente, en el que se identifican medidas de drenaje de las aguas de escorrentía superficial y subsuperficial (Ver fotografía 2). La superficie del talud está conformada por una capa vegetal y arbustos de mediano tamaño; en la parte superior, se identifican individuos arbóreos con altura cercana a los 15 metros. En la parte media del talud se identifican unos trinchos en madera posiblemente realizados para la reconfiguración morfológica y unas cajas de inspección posiblemente implementadas como medida para la recolección de aguas de escorrentía superficial (Ver fotografías 3 y 4); de igual manera se identifica un sendero peatonal sobre la longitud del talud y una zona de recreación de aproximadamente 10.0 metros de ancho, zona para la cual se implementó un muro de contención en concreto de 15 metros de longitud y 2.0 metros de altura (Ver figura 2 y Fotografías 5). Según información suministrada por las personas que atienden la visita técnica, en la parte media del talud se presentó un movimiento en masa, situación que con base en la inspección visual no se puede precisar debido a que al momento de la visita técnica en el sector sur del talud se instaló un manto contra erosión (Ver fotografías 6 y 7).

Foto No. 1. Vía talud evaluado emplazado ubicado en el predio de la Calle 55 No. 1 A – 40, Sector Catastral Ingemar de la Localidad de Chapinero

- Actualmente el talud ubicado en el predio de la Calle 55 No. 1 A – 40, Sector Catastral Ingemar de la Localidad de Chapinero, es susceptible ante cualquier evento natural (lluvias, sismos, etc.) y puede desencadenar nuevos desprendimientos de material, debido al alto grado de meteorización de los materiales que la conforman y por la ausencia de adecuadas medidas para el manejo de las aguas de escorrentía superficial.
- Pese a los daños identificados en el tramo vial de la Carrera 1 B entre Calle 54 y Calle 55 del Sector Catastral Ingemar de la Localidad de Chapinero, la funcionalidad no se encuentra comprometida en el corto plazo; sin embargo de no desarrollarse actividades

- A la Alcaldía Local de Chapinero, desde su competencia identificar a los responsables del predio de la Calle 55 No. 1 A – 40 donde se presentaron desprendimientos de material, para que se implementen de manera inmediata obras de contención y protección; así como las medidas para el manejo de las aguas de escorrentía superficial y sub-superficial. Acciones que deben ser adelantadas con el apoyo de personal idóneo,

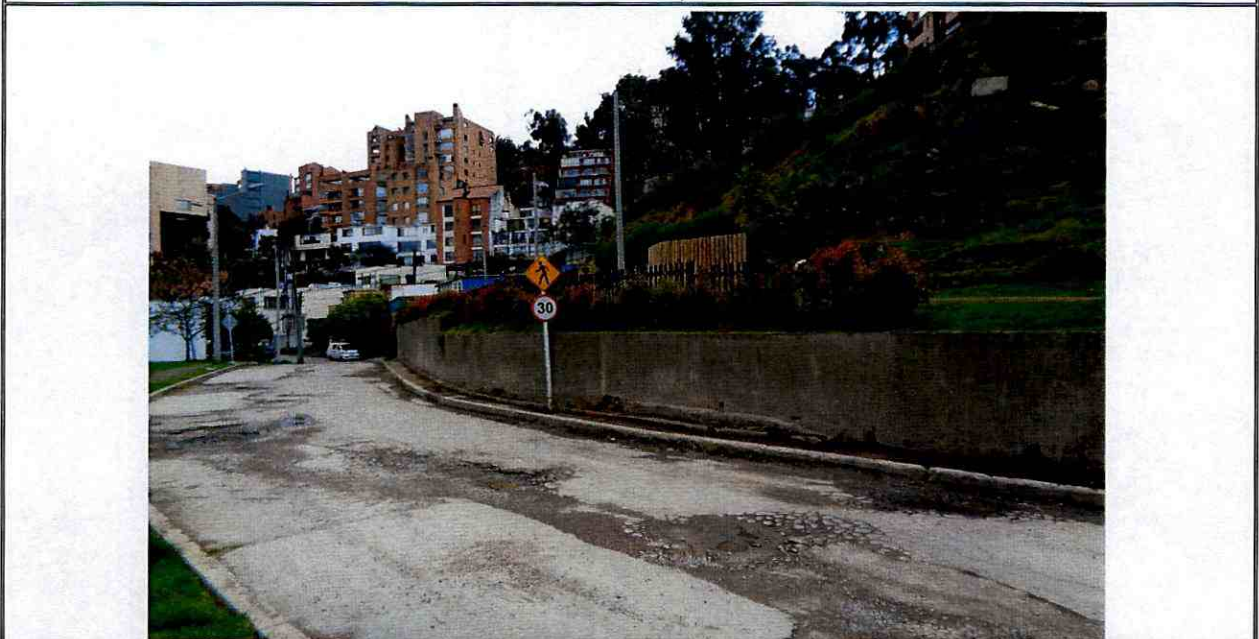
Foto No. 2. Muro de contención en mampostería ubicado en la parte baja del talud ubicado en el predio de la Calle 55 No. 1 A – 40, Sector Catastral Ingemar de la Localidad de Chapinero

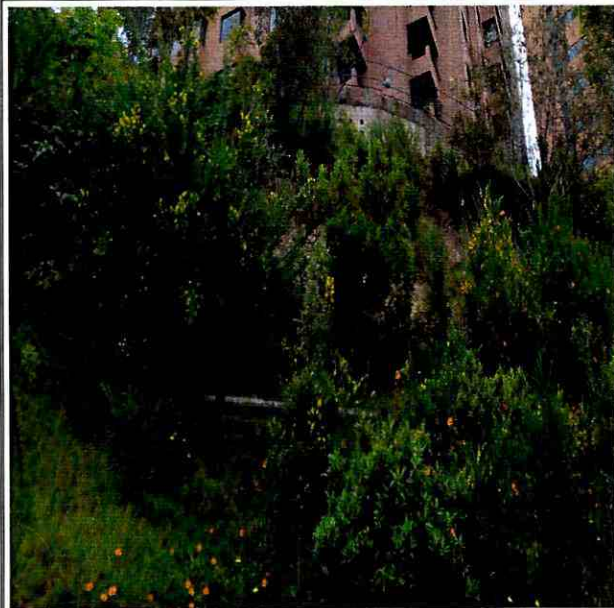
Foto No. 3. Trinchos en madera implementados en la parte media del talud

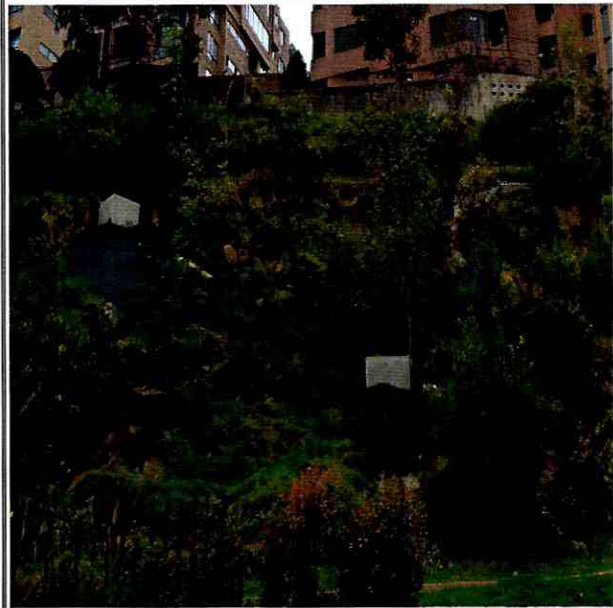
Foto No. 4. Cajas de inspección en la parte media del talud

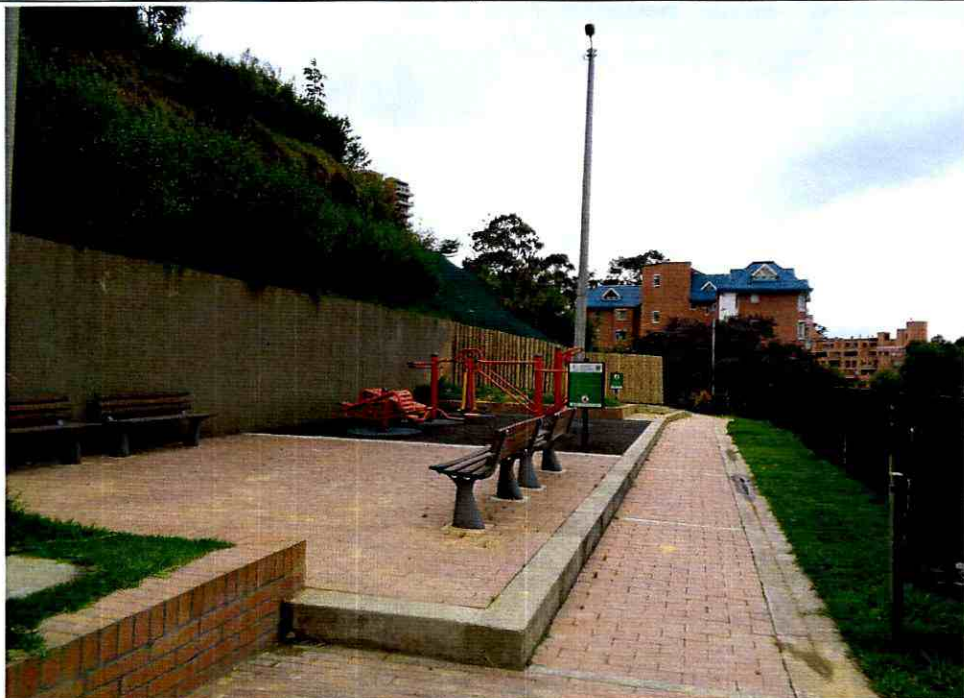
Foto No. 5. Zona de recreación y muro de contención ubicado en la parte media del predio de la Calle 55 No. 1 A - 40, Sector Catastral Ingemar de la Localidad de Chapinero

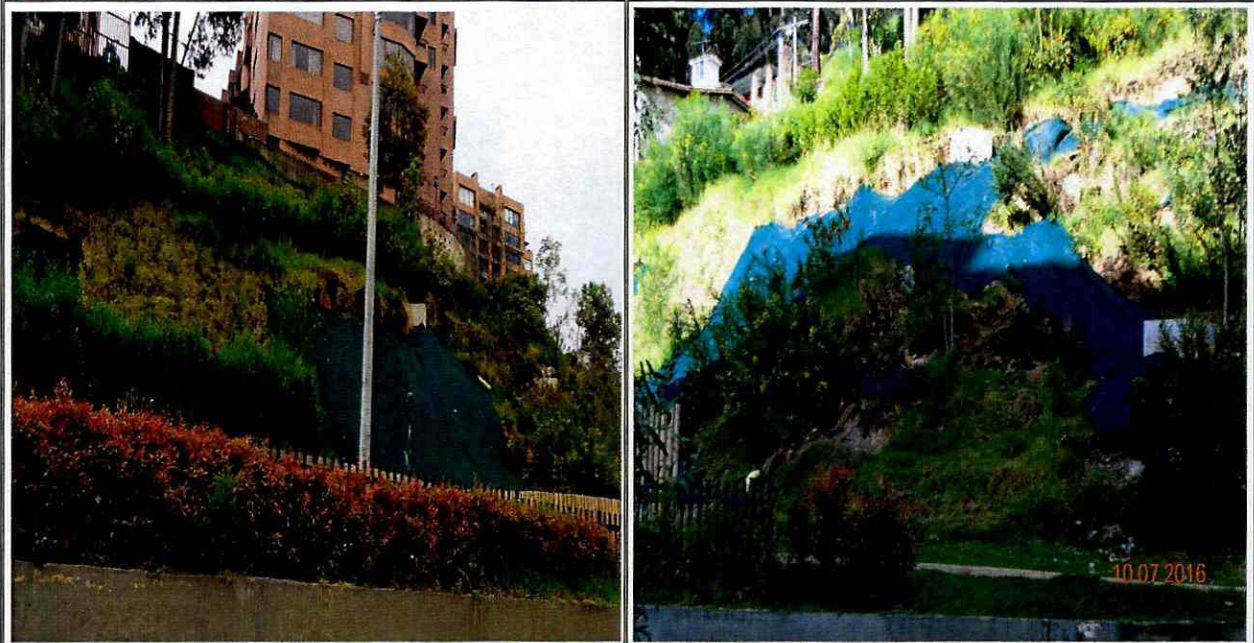
Foto No. 6 y 7. Manto contra erosión instalado en la parte media del talud del predio de la Calle 55 No. 1 A – 40, Sector Catastral Ingemar de la Localidad de Chapinero

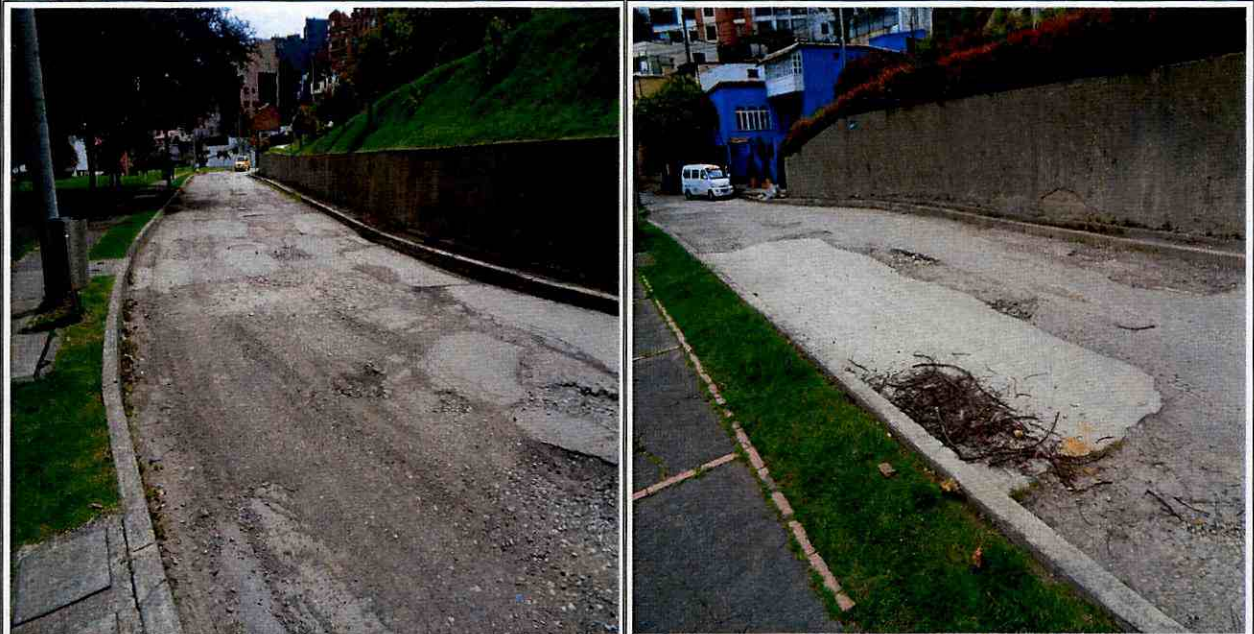
La vía de acceso principal al sector (Carrera 1 B), presenta daños (Baches y hundimientos) sobre todo el ancho que la conforma y en una longitud de aproximadamente 150 metros; de igual manera se identifica que en la misma se realizó el re-parqueo de un sector con concreto (Ver fotografías 8 y 9).

Foto No. 8 y 9. Daños en la vía de acceso principal. Carrera 1 B

SI	X	NO	¿CUAL?	Daños en la capa de rodadura de la vía de acceso principal Carrera 1 B
----	---	----	--------	--

- A la Alcaldía Local de Chapinero, Unidad Administrativa Especial de Rehabilitación y Mantenimiento Vial – UVM y del Instituto de Desarrollo Urbano – IDU adelantar las medidas administrativas pertinentes, con el fin de identificar el responsable y/o responsables de adelantar las intervenciones tendientes a reparar o rehabilitar la estructura del tramo vial de la Carrera 1 B entre Calle 54 y Calle 55 del Sector Catastral Ingemar de la Localidad de Chapinero, con el fin de devolverle a este las condiciones de funcionalidad y de estabilidad estructural original.

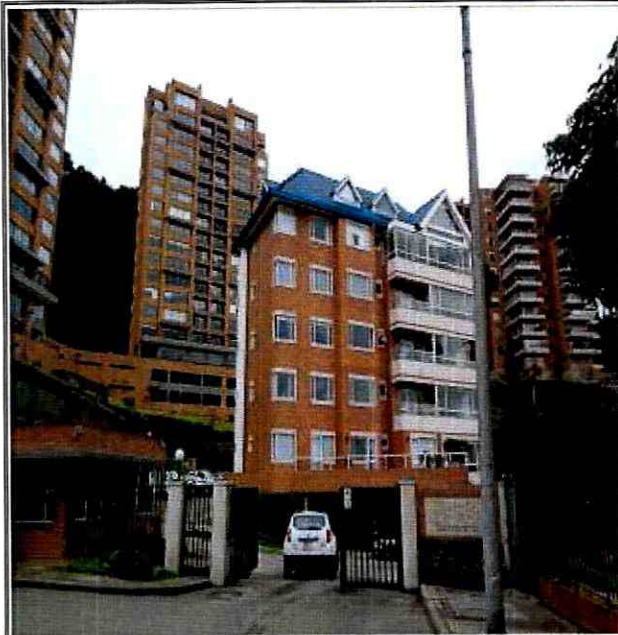
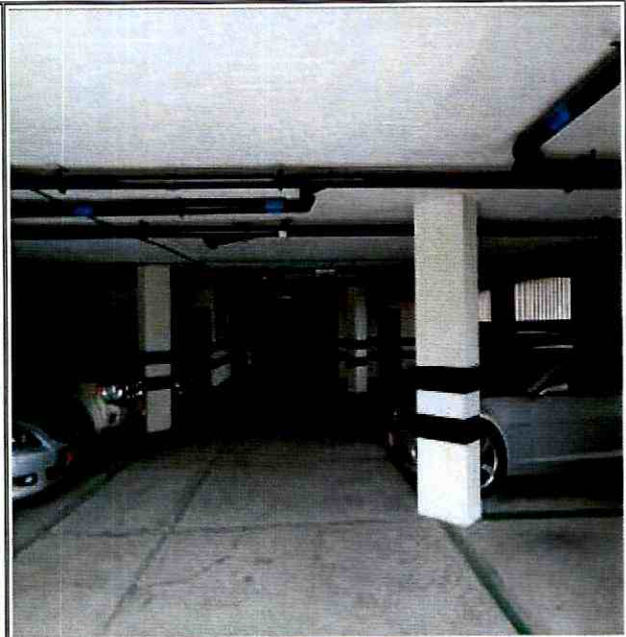
En la visita del 12 de julio de 2017, se realiza el ingreso a las edificaciones emplazadas en los predios de la Carrera 1 B No. 54 – 45 y Calle 54 A No. 1 – 15 del Sector Catastral Ingemar de la Localidad de Chapinero, identificando dos (02) edificaciones construidas en mampostería estructural en las que no se identificaron daños que comprometan la estabilidad estructural en el corto plazo bajo cargas normales de servicio (Ver fotografías 10 a 13).

Foto No. 10 y 11. Vista Conjunto Residencial Lipari emplazado en el predio de la Carrera 1 B No. 54 – 45, Sector Catastral Ingemar de la Localidad de Chapinero

- La estabilidad estructural y funcionalidad de las edificaciones emplazadas en los predios de la Carrera 1 B No. 54 – 45 y Calle 54 A No. 1 – 15 del Sector Catastral Ingemar de la Localidad de Chapinero, no se encuentran comprometidas en la actualidad bajo cargas normales de servicio.

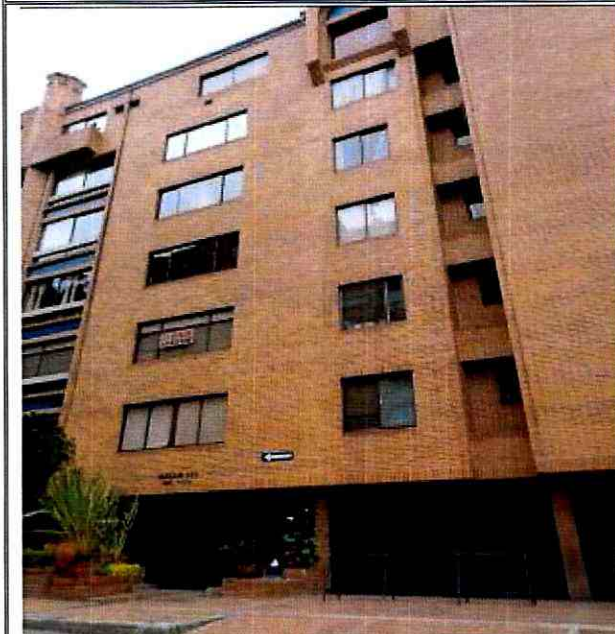
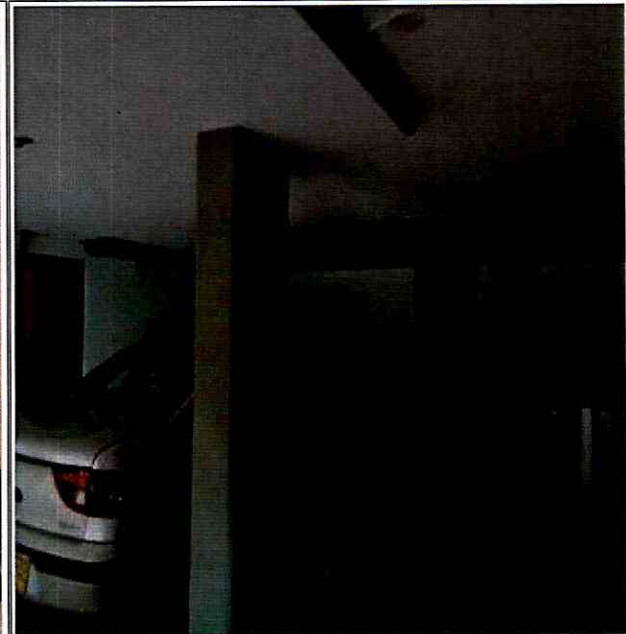
Foto No. 12 y 13. Vista Edificio El Ferrol emplazado en el predio de la Calle 54 A No. 1 - 15, Sector Catastral Ingemar de la Localidad de Chapinero
