DIAGNÓSTICO TÉCNICO DI – 10622
SUBDIRECCIÓN DE ANÁLISIS DE RIESGOS Y EFECTOS DE CAMBIO CLIMÁTICO
COORDINACIÓN DE ASISTENCIA TÉCNICA
RADICADO IDIGER No. 2017ER6258

PREDIOS	Calle 87 F Sur No. 7 C - 04 Este	ÁREA DIRECTA			200 m ²		
BARRIO	El Bosque	POBLACIÓN ATENDIDA			100		
UPZ	57 – Gran Yomasa	FAMILIAS	50	ADULTOS	50	NIÑOS	50
LOCALIDAD	5 – Usme	PREDIOS EVALUADOS			1		
CHIP	AAA0145PLSK AAA0172HBSK	OFICIO REMISORIO			CR-27711

Daños Estructurales: Moderados

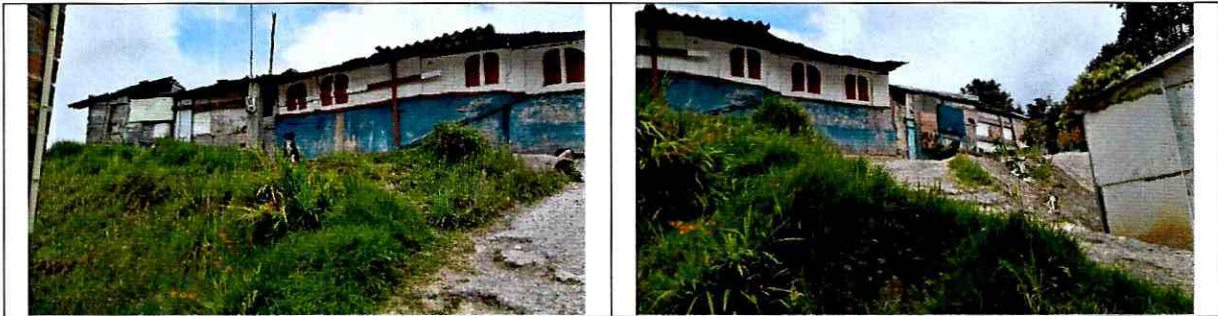
La Parroquia se encuentra ubicada en la parte alta de un talud de corte ubicado al costado oriental (Ver Fotografías 1 y 2). El terreno se adecuó mediante cortes y rellenos conformando una terraza para el emplazamiento de dicha edificación y dejando un sobreebanco entre ésta y los taludes de corte contiguos de aproximadamente 10 m de longitud. En la zona verde que se encuentra al exterior de la parroquia se emplazan algunos individuos arbóreos de porte hasta de 5 m.

El ingreso a la Parroquia se realiza por un terraplén de acceso de 1.2 m de ancho, 5 m de longitud y altura variable entre 0.5 y 2.5 m de altura y taludes con pendiente aproximadamente de 45° de inclinación, con cobertura en gramíneas (paso) en uno de los taludes. Tiene una superficie de rodadura en mortero de 5 cm de espesor, en general presenta ondulaciones y pérdida y desgaste de la capa de rodadura posiblemente por la acción erosiva del agua a causa de la ausencia de medidas para el manejo y control de la misma (Ver Fotografía 2).

Fotografía 1 y Fotografía 2. Vista de la Fachada de la Parroquia Monte de Galilea por el ingreso de la Calle 87 F Sur

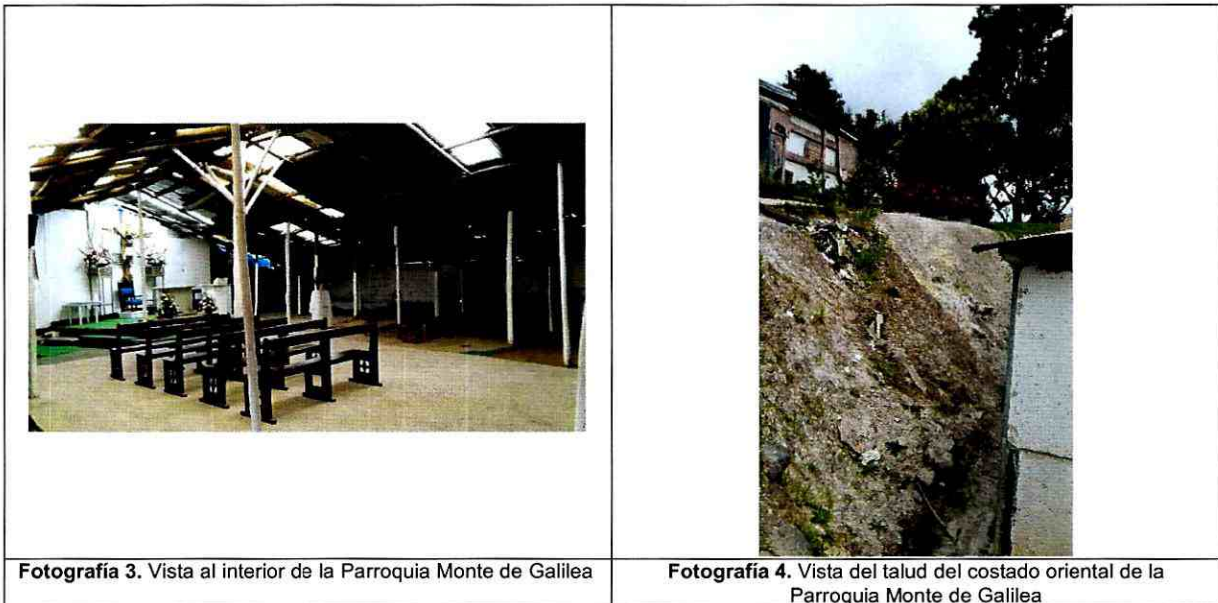
El talud del costado oriental tiene aproximadamente 2.5 m de altura, no cuenta con medidas de protección ni para el manejo de las aguas de escorrentía superficial y sub-superficial, así mismo tampoco se identifican medidas para la contención del mismo. Está cubierto parcialmente por cobertura vegetal que ayuda a evitar la ocurrencia de procesos erosivos. Hacia el costado occidental, sur y norte de la Parroquia se encuentra una ladera natural de inclinación moderada la cual se encuentra cubierta en la actualidad por cobertura vegetal (Ver Fotografía 4).

La Parroquia está conformada por una estructura de un (1) nivel en altura de dimensiones aproximadas de 25 m * 15 m, construida en sistema estructural de muros de carga de mampostería simple, láminas de madera y zinc y palafito y cubierta liviana en Teja de zinc y asbesto – cemento apoyadas sobre elementos de madera rolliza y “columnas” en madera rolliza de 10 cm de diámetro distribuidas al interior de la edificación. El relleno conformado para el emplazamiento de la edificación tiene aproximadamente 30 cm de espesor y cuenta con acabado en mortero de espesor variable entre 5 y 10 cm. Al interior de la edificación no se evidencian deformaciones o hundimientos de la placa de piso, y no se evidencian elementos con pérdida de verticalidad que puedan indicar un riesgo inminente de la estabilidad global ante cargas normales de servicio. De igual manera los elementos que conforman la estructura presentan buen estado de conservación. Sin embargo esta edificación en términos generales presenta deficiencias en la construcción y en los materiales constitutivos.

Fotografía 3. Vista al interior de la Parroquia Monte de Galilea

Fotografía 4. Vista del talud del costado oriental de la Parroquia Monte de Galilea

- Al responsable y/o responsables de la Parroquia Monte de Galilea emplazada en la Calle 87 F Sur No. 7 C -04 Este en el Barrio El Bosque de la Localidad de Usme, implementar acciones para la intervención y/o mantenimiento, reforzamiento y/o mejoramiento de la calidad de la edificación, con el apoyo de personal idóneo, garantizando que se cumplan los requerimientos establecidos en la normatividad vigente, para lo cual se deben tramitar los permisos y licencias respectivos.
