DIAGNÓSTICO TÉCNICO DI-10639
SUBDIRECCIÓN DE ANÁLISIS DE RIESGOS Y EFECTOS DE CAMBIO CLIMÁTICO
COORDINACIÓN DE ASISTENCIA TÉCNICA
RADICADO IDIGER 2017ER10685

En atención al radicado IDIGER No. 2017ER10685, personal del Instituto Distrital de Gestión de Riesgos y Cambio Climático – IDIGER, realizó visita técnica el día 6 de Julio de 2017 al sector localizado entre la Av. 19 y calle 20 entre carreras 5 y 6, en el barrio Las Nieves de la Localidad de Santa Fe, donde se emplaza el edificio BD BACATÁ (Calle 19 No. 5 – 20) y su sector de influencia.

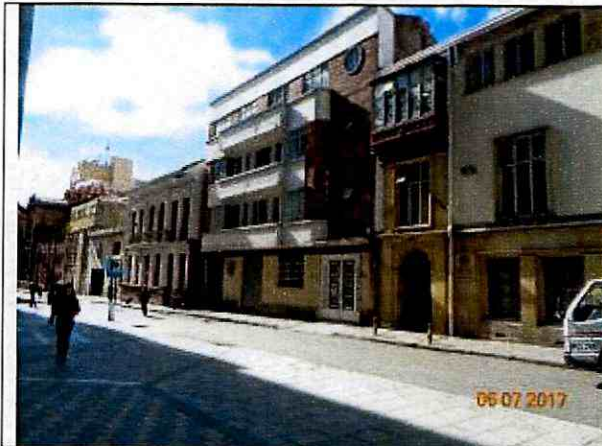
En el momento de la visita se identificó que en los alrededores del edificio se encuentran construcciones así: por la Calle 20 entre carrera 5 y 6, viviendas entre dos (2) y cinco (5) niveles, que son edificaciones empleadas en su mayoría por instituciones educativas y comercio (Ver, Fotografía 1, Fotografía 2 y Fotografía 3). Por la carrera 5 entre la Avenida 19 y la calle 20, edificaciones de más de cuatro (4) niveles donde el primer nivel corresponde a establecimientos comerciales (Ver, Fotografía 4 y Fotografía 5 y Fotografía 6). Por el costado occidental del edificio BD BACATÁ, se emplaza el hotel Dann de la Av. 19, seguido de edificaciones de tres (3) y (4) niveles. Con base en la inspección visual desde el exterior, se identifica que la infraestructura pública y privada (vías, edificaciones) colindante con dicho predio, presentan buenas condiciones de conservación y estabilización, no se identifica ningún tipo de afectación de elementos estructurales o no estructurales que puedan comprometer en la actualidad la estabilidad estructural y/o funcionalidad del sector ante cargas normales (habituales de servicio).

Fotografía 1. Vista panorámica de las edificaciones de la calle 20 entre carreras 5 y 7.

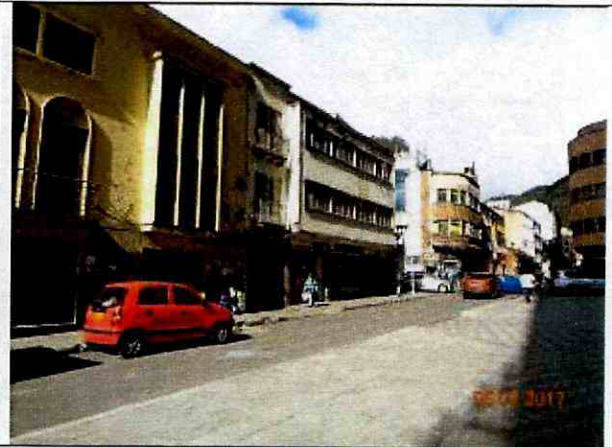
Fotografía 2. Vista panorámica de las edificaciones emplazadas a lo largo de la calle 20.

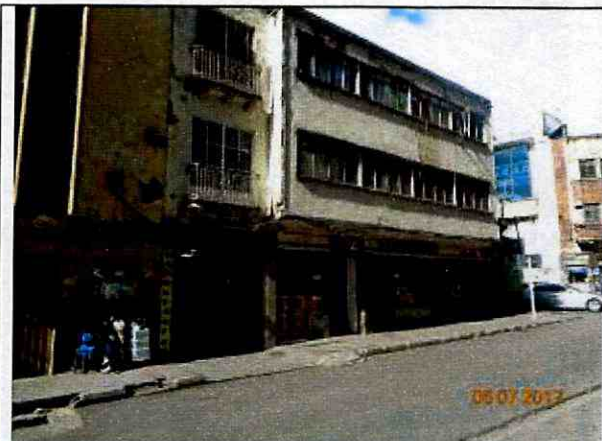
Fotografía 3. Edificaciones en la esquina norte de la calle 20

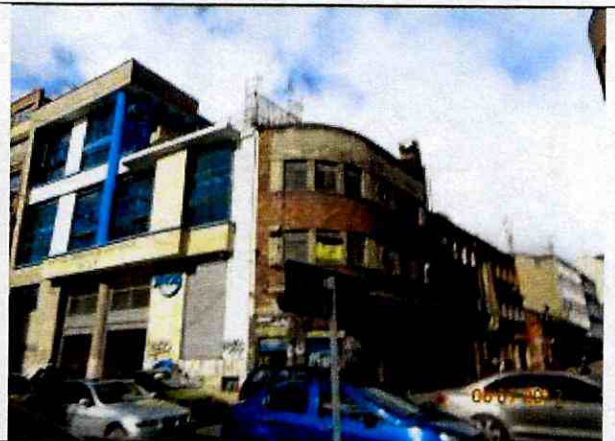
Fotografía 4. Edificaciones en la esquina de la calle 20 con carrera 5.

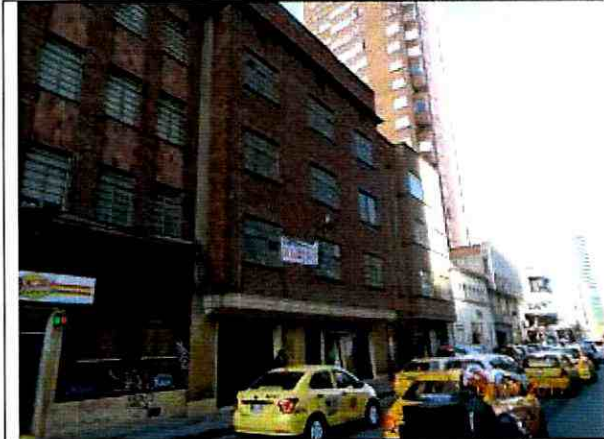
Fotografía 5. Edificaciones en la carrera 5, costado oriental.

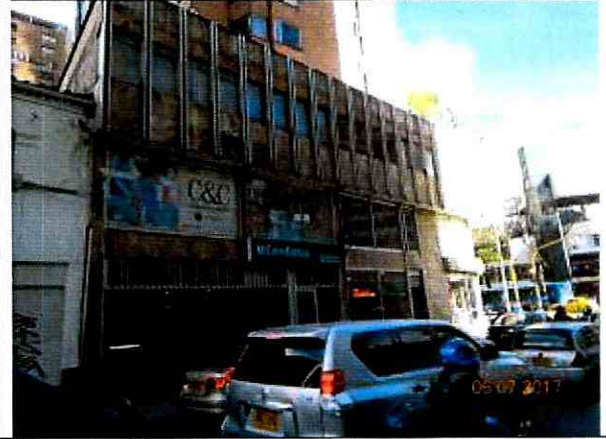
Fotografía 6. Edificación de la esquina de la carrera 5 con calle 19, costado oriental.

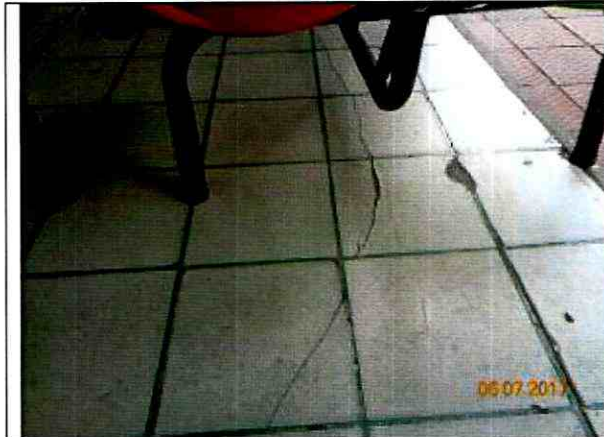
Se identificaron algunos predios como el de la carrera 5 No. 19 – 36, evidenciando algunas fisuras de 2 mm hasta 1 cm, localizadas a lo largo de la entrada del primer piso que funciona como local comercial y en el andén del predio de la carrera 5 No. 19 – 08; el poseedor del inmueble de la Carrera 5 No. 10 – 26, manifiesta que estas afectaciones ocurrieron como consecuencia de la construcción del Edificio BD BACATÁ. (Ver Fotografía 9 y Fotografía 10). Sin embargo no se puede inferir mediante la inspección realizada las causas de estas fisuras.

Fotografía 7. Fisura en la entrada del local comercial del predio de la carrera 5 No. 19 – 36.

- La funcionalidad, estabilidad y habitabilidad del predio de la carrera 5 No. 19 – 36 no se encuentra comprometida en la actualidad ante cargas normales de servicio por los daños identificados en el sendero peatonal. Sin embargo es pertinente resaltar que la misma puede presentar daños ante cargas dinámicas (sismo y otras). No es posible determinar mediante la inspección visual realizada si las causas de estos agrietamientos fueron causadas por la construcción del Edificio BD BACATA en la calle la Calle 19 No. 5-20.

- Al responsable y/o responsables del predio de la Carrera 5 No. 19 – 36, verificar el contenido del acta de vecindad a fin de constatar las condiciones de la vivienda antes de iniciadas las obras de la construcción del Edificio BD BACATA en la Calle 19 No. 5-20 y compararlas con las condiciones actuales, para poder establecer si se presentaron afectaciones durante la ejecución de las actividades. En caso afirmativo, la constructora deberá implementar las acciones necesarias que garanticen llevar dichas edificaciones mínimo a las condiciones de estabilidad y funcionalidad que tenían antes de iniciadas las labores en obra; acciones que deberán implementarse con el apoyo de personal idóneo, garantizando que se cumplan los requerimientos establecidos en el Reglamento Colombiano de Construcción Sismo Resistente NSR-10, de acuerdo con la normatividad vigente, para lo cual se deben tramitar los permisos y licencias respectivos.

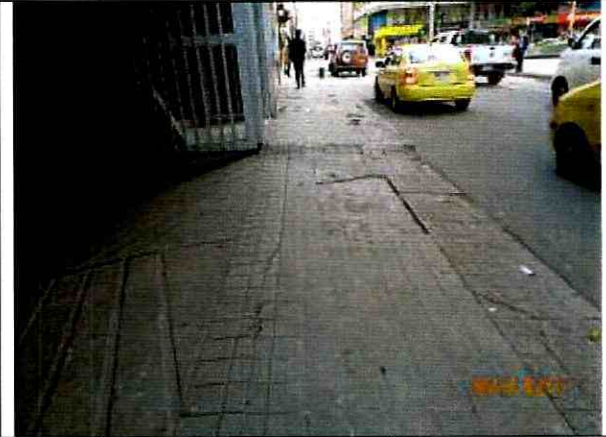
Fotografía 8. Fisuras en los andenes de la carrera 5 costado oriental.

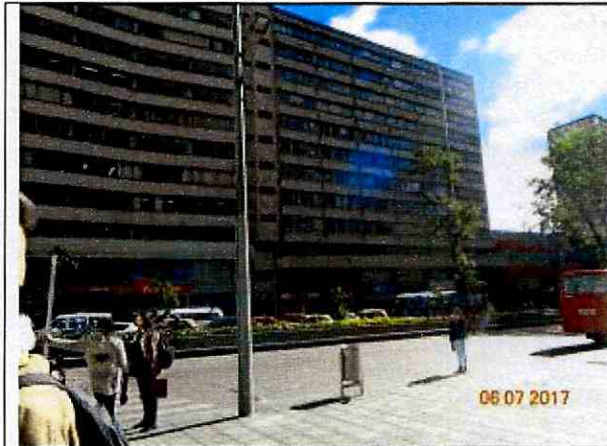
También se hizo una verificación de la infraestructura vial alrededor del edificio BD BACATÁ donde se evidenció que por el costado sur se encuentra la Avenida calle19, una vía de doble calzada con dos carriles cada una, construida en sistema de losas de concreto, por el costado norte se encuentra la calle 20, por el costado oriental la carrera 5, ambas corresponden a vías de una calzada con dos carriles construidas en pavimento asfáltico. Con base en la inspección visual se evidenciaron daños puntuales en las capas de rodadura que no comprometen la funcionalidad ni estabilidad de la vía ante cargas normales de servicio.

Fotografía 9. Avenida Calle 19 costado norte, frente al edificio BD Bacatá.

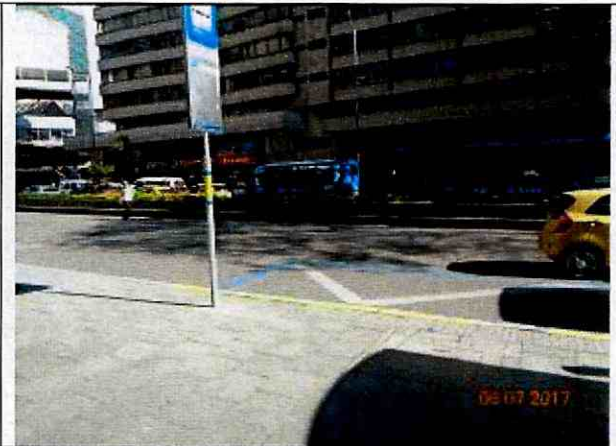
Fotografía 10. Fisura en la losa de concreto de la calzada oriente occidente sobre el carril sur de la Avenida calle 19
