DIAGNÓSTICO TÉCNICO DI – 10641
SUBDIRECCIÓN DE ANÁLISIS DE RIESGOS Y EFECTOS DE CAMBIO CLIMÁTICO
COORDINACIÓN DE ASISTENCIA TÉCNICA
EVENTO SIRE 4673490

PREDIOS	Carrera 5 B # 100 A Sur – 61	ÁREA DIRECTA		400 m ²			
SECTOR CATASTRAL	Serranías I	POBLACIÓN ATENDIDA		10			
UPZ	58 – Comuneros	FAMILIAS	2	ADULTOS	4	NIÑOS	6
LOCALIDAD	5 – Usme	PREDIOS EVALUADOS		1			
CHIP	AAA0177PPTD	OFICIO REMISORIO		CR-27813

Estructural: Daños moderados

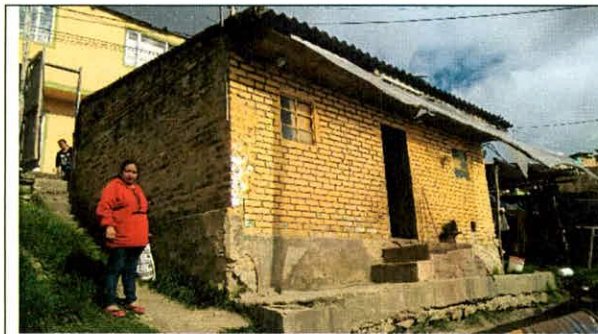
En el predio se emplaza una vivienda de un piso conformada por una estructura de muros de mampostería simple y cubierta en teja de fibrocemento y lámina de zinc soportada por elementos de madera que descansa sobre los muros de la edificación. Vivienda que presenta deficiencias constructivas relacionadas con la carencia de elementos de

confinamiento tipo vigas y columnas. La visita fue atendida por la Señora Carmen Leonor Huérfano permitiendo el acceso a la vivienda. Las características generales de la edificación se pueden observar en la fotografía 1.

Fotografía 1. Vista general de la edificación que recibe el impacto vehicular. Tomada desde el interior del lote

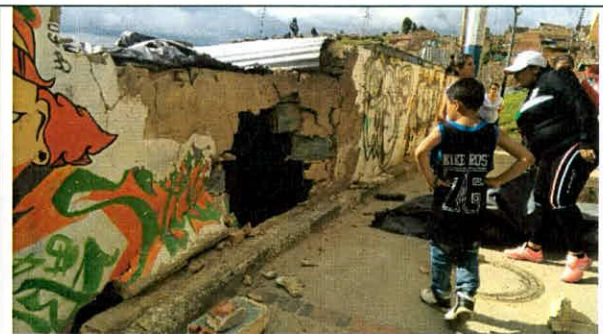
Se presenta la colisión de un vehículo tipo camioneta, sobre el muro de fachada del costado oriental de la vivienda, generando pérdida de verticalidad, colapso parcial de la mampostería del muro hacia la zona donde se ubica el baño. Adicionalmente se evidencian grietas sobre el muro de fachada construido en bloques de arcilla de perforación horizontal donde se emplaza la habitación principal (Ver fotografías 2 a 4).

Fotografía 2. Muro que recibe el impacto, ubicado en el costado oriental del predio. Se evidencia pérdida de verticalidad y colapso parcial

- En caso de no adelantar las acciones de reparación y/o reforzamiento del muro de fachada de la vivienda emplazada en el predio de la Carrera 5 B # 100 A Sur - 61, en el Sector Catastral Serranías I de la Localidad de Usme, se podrían presentar aumento en los daños evidenciados y colapso parcial o total del muro de fachada al interior de la vivienda ante cargas normales de servicio.

- La estabilidad estructural de la vivienda ubicada en el predio de la Carrera 5 B # 100 A Sur - 61, en el Sector Catastral Serranías I de la Localidad de Usme, se encuentra comprometida en la actualidad ante la acción de cargas normales (habituales) de servicio, por las lesiones evidenciadas.

- Al responsable y/o responsables de la vivienda ubicada en el predio de la Carrera 5 B # 100 A Sur - 61, en el Sector Catastral Serranías de la Localidad de Usme, acatar la recomendación de evacuación realizada mediante Acta No. 1223 del 30 de mayo 2017, hasta tanto se desarrollen las acciones que garanticen las condiciones de seguridad y habitabilidad de la zona que presenta daños.
- Al responsable y/o responsables de la vivienda ubicada en el predio de la Carrera 5 B # 100 A Sur - 61, en el Sector Catastral Serranías I de la Localidad de Usme, desarrollar las acciones pertinentes para el reforzamiento o construcción de los muros

que presentan daños, mediante el acompañamiento de personal idóneo; acciones que deben garantizar el cumplimiento de los requerimientos establecidos en la Ley 400 de 1997 en el Decreto No. 926 del 19 de marzo de 2010, Reglamento Colombiano de Construcción Sismo Resistente NSR-10, de acuerdo con la normatividad vigente, para lo cual se deben tramitar los permisos y licencias respectivos. Lo anterior con el fin de garantizar las condiciones de estabilidad y habitabilidad de la vivienda.

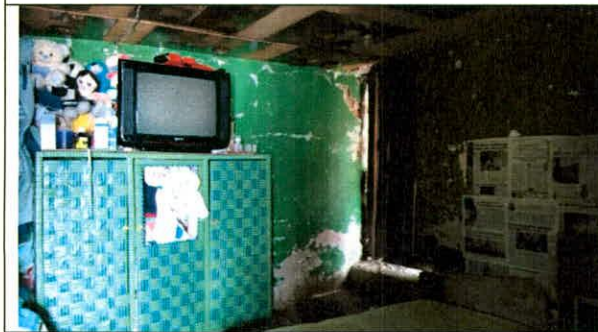
Fotografía 3. Muro de la habitación con daños, se evidencian grietas en la parte superior del muro

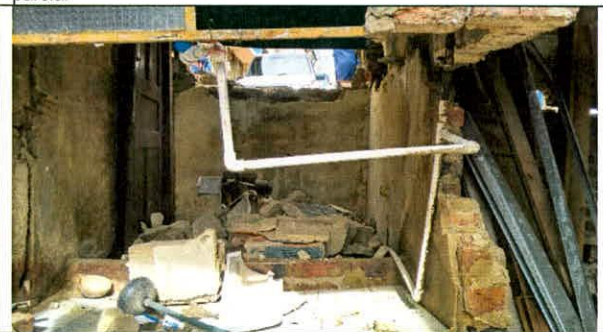
Fotografía 4. El muro colapsa hacia el interior de la vivienda afectando la zona del baño.
