DIAGNÓSTICO TÉCNICO DI-10642
SUBDIRECCIÓN DE ANÁLISIS DE RIESGOS Y EFECTOS DE CAMBIO CLIMÁTICO
COORDINACIÓN DE ASISTENCIA TÉCNICA
RADICADO IDIGER 2017ER10147
RADICADO IDIGER 2017ER11197

ATENDIÓ: Nancy Milena Garcia Forero		SOLICITANTE Comunidad		
CAT	11			MOVIL
FECHA	Junio 22 de 2017	HORA	09:56 am	VIGENCIA: Temporal mientras no se modifique significativamente las condiciones físicas del sector

DIRECCIÓN	Transversal 11C Este No. 2F- 48	ÁREA DIRECTA	400m ²		
BARRIO	San Dionisio	POBLACIÓN ATENDIDA	100		
UPZ	96 – Lourdes	FAMILIAS	-	ADULTOS	-
LOCALIDAD	Santa Fe	PREDIOS EVALUADOS	1		
CHIP	AAA0033JUFZ	OFICIO REMISORIO	CR-27743

Movimientos en masa: Daños leves en infraestructura

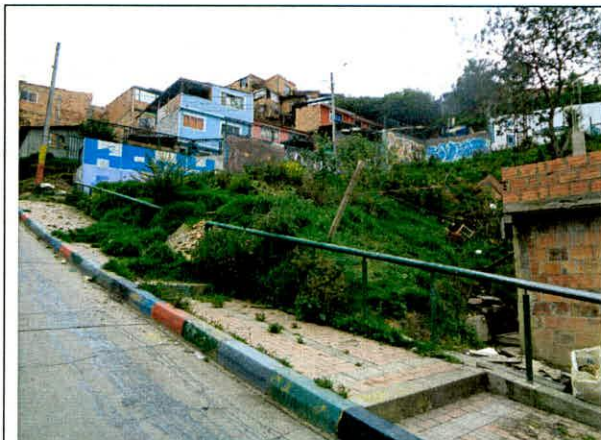
sector presenta una pendiente escarpada y cobertura en pastos. (Ver, Fotografía 1 y Fotografía 2).

Fotografía 1. Vista panorámica del Campo Deportivo del Barrio San Dionisio en la Transversal 11C Este No. 2F- 48

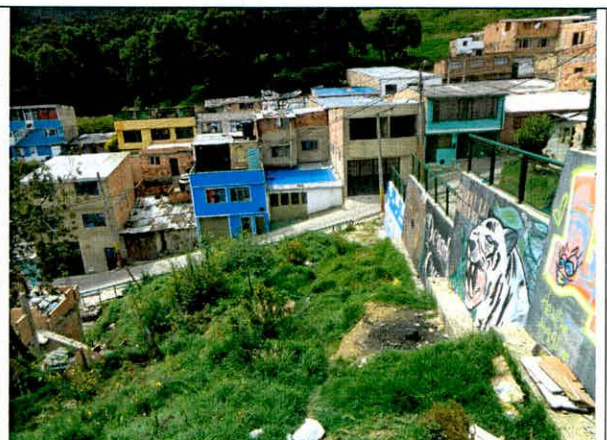
Fotografía 2. Vista del campo deportivo del Barrio San Dionisio desde el muro perimetral del costado Occidental.

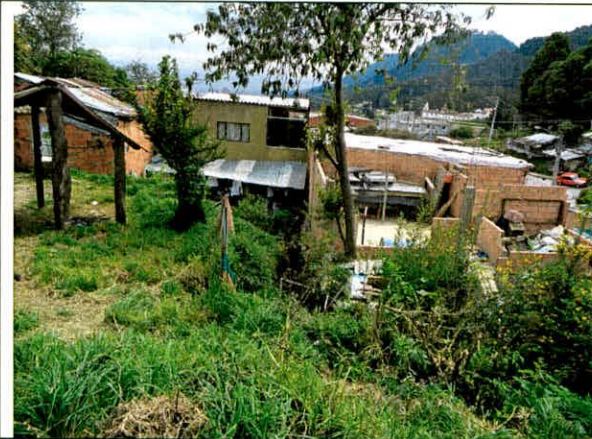
Durante la verificación se identificó que por el norte hay tres predios localizados en la parte baja del talud, donde se emplazan viviendas de uno (1) hasta tres (3) niveles construidas en mampostería simple y mampostería parcialmente confinada, con placas de entrepiso en concreto reforzado, cubiertas livianas en tejas de asbesto cemento y/o tejas de zinc y en concreto; dadas las condiciones topográficas, las viviendas han sido acomodadas al terreno mediante taludes de corte y/o relleno los cuales en su mayoría no cuentan con medidas de protección y/o estabilización ni sistemas para dar manejo de las aguas escorrentía superficial y subsuperficial. (Ver, Fotografía 3 y Fotografía 4).

Fotografía 3. Viviendas emplazadas en la parte baja del talud, sobre el costado Norte del campo deportivo

- Aumento en los daños evidenciados en el tramo vehicular de la Calle 2 F Bis, entre Transversal 11C Este y Carrera 11 D Este.
- Desprendimiento de material del talud que puede generar daños en las viviendas de del costado norte del campo deportivo del Barrio San Dionisio de la de la Transversal 11C Este No. 2F- 48.

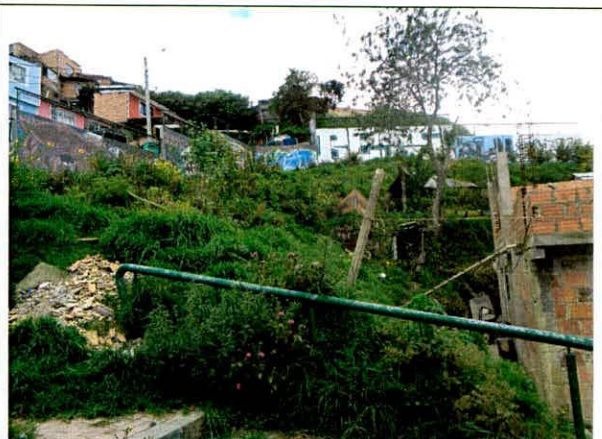
Fotografía 4. Viviendas del costado Norte del campo deportivo del Barrio San Dionisio, que no tienen medidas de protección.

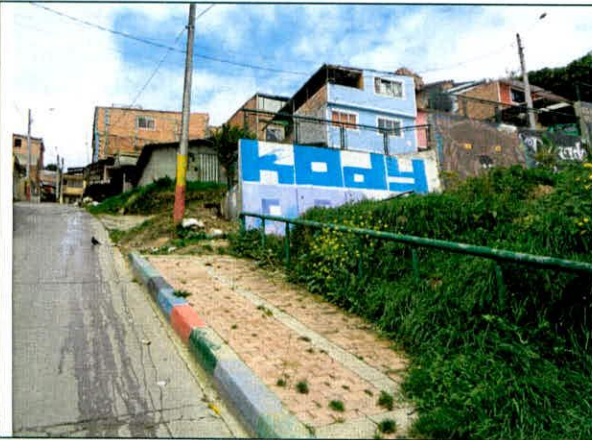
Por el oriente se encuentra la calle 2 F Bis, que corresponde a estructura en pavimento rígido donde se observan daños relacionados con grietas de tendencia longitudinal, transversal y grietas en bloque. (Ver, Fotografía 5).

Fotografía 5. Calle 2 F Bis Sur, se observan algunas grietas

- La funcionalidad y transitabilidad del tramo vehicular localizado en el sector de la Transversal 11 C Este con Calle 2 F Bis, no se encuentran comprometidas en la actualidad por los daños evidenciados en el mismo.
- La estabilidad del muro en concreto localizado en los costados sur y oriental del predio de la Transversal 11C Este No. 2F- 48 no se encuentra comprometida en su estabilidad en la actualidad ante cargas normales de servicio. Ya que no se evidencian daños que así lo indiquen.

- Se recomienda a la Alcaldía Local de Santa Fe y a la Unidad Administrativa Especial de Rehabilitación y Mantenimiento Vial-UAERMV, desde sus respectivas competencias, coordinar el mantenimiento, rehabilitación de la infraestructura existente en el Sector Transversal 11 C Este con Calle 2 F Bis, del Barrio San Dionisio de la Localidad de Santa Fe esto con el fin de garantizar el adecuado funcionamiento de la misma.
- A la Alcaldía Local de Santa Fe, adelantar la vigilancia del cumplimiento de las normas vigentes sobre desarrollo urbano, usos del suelo y subsuelo y reforma urbana, así como de la adopción de medidas para la protección, recuperación y conservación del espacio público, ambiente y bienes de interés cultural del Distrito. Adicionalmente, desde su competencia ejercer el control urbanístico.

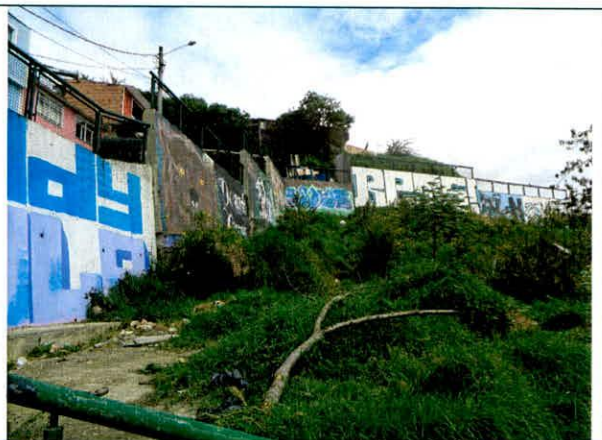
Los costados sur y occidental el campo deportivo se encuentra delimitados por muros en concreto de aproximadamente 30 metros de longitud, posee un espesor 0.30 metros y altura de 2 metros aproximadamente con pendiente vertical, este muro cuenta con baranda de protección metálica a lo largo de toda su longitud. Para el manejo de aguas subsuperficiales se evidencian en la cara expuesta del muro tres filas de drenes horizontales espaciados cada 0.5 metros, mientras que para el manejo del agua superficial no se evidencian obras. Este muro está conteniendo un talud de 5.0 metros de ancho y pendiente menor a 15°, posiblemente adecuado para emplazar las viviendas de la parte alta del talud y la Carrera 11 D Este. (Ver, Fotografía 6 a Fotografía 8)

Fotografía 6. Muro perimetral del costado sur del campo deportivo del Barrio San Dionisio.

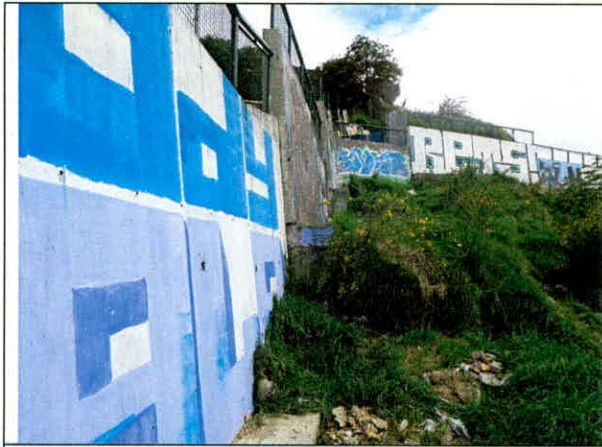
Fotografía 7. Muro perimetral del costado sur del campo deportivo del Barrio San Dionisio.

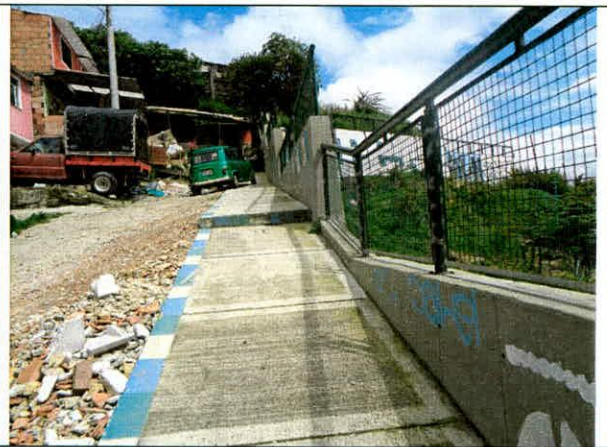
Fotografía 8. Carrera 11 D Este, parte posterior del muro al sur del campo deportivo.
