DIAGNÓSTICO TÉCNICO – DI-10648
SUBDIRECCIÓN DE ANÁLISIS DE RIESGOS Y EFECTOS DE CAMBIO CLIMÁTICO
COORDINACIÓN DE ASISTENCIA TÉCNICA
RADICADO 2017ER4562

DIRECCIÓN	Carrera 124 No 73-03	ÁREA DIRECTA	1 Ha				
SECTOR	Villas de Alcalá	POBLACIÓN ATENDIDA	6				
UPZ	79 – Garcés Navas	FAMILIAS	1	ADULTOS	2	NIÑOS	4
LOCALIDAD	10 - Engativá	PREDIOS EVALUADOS	1				
CHIP	AAA0228SPDE	OFICIO REMISORIO	CR-27750

ESTRUCTURAL: DAÑO LEVE

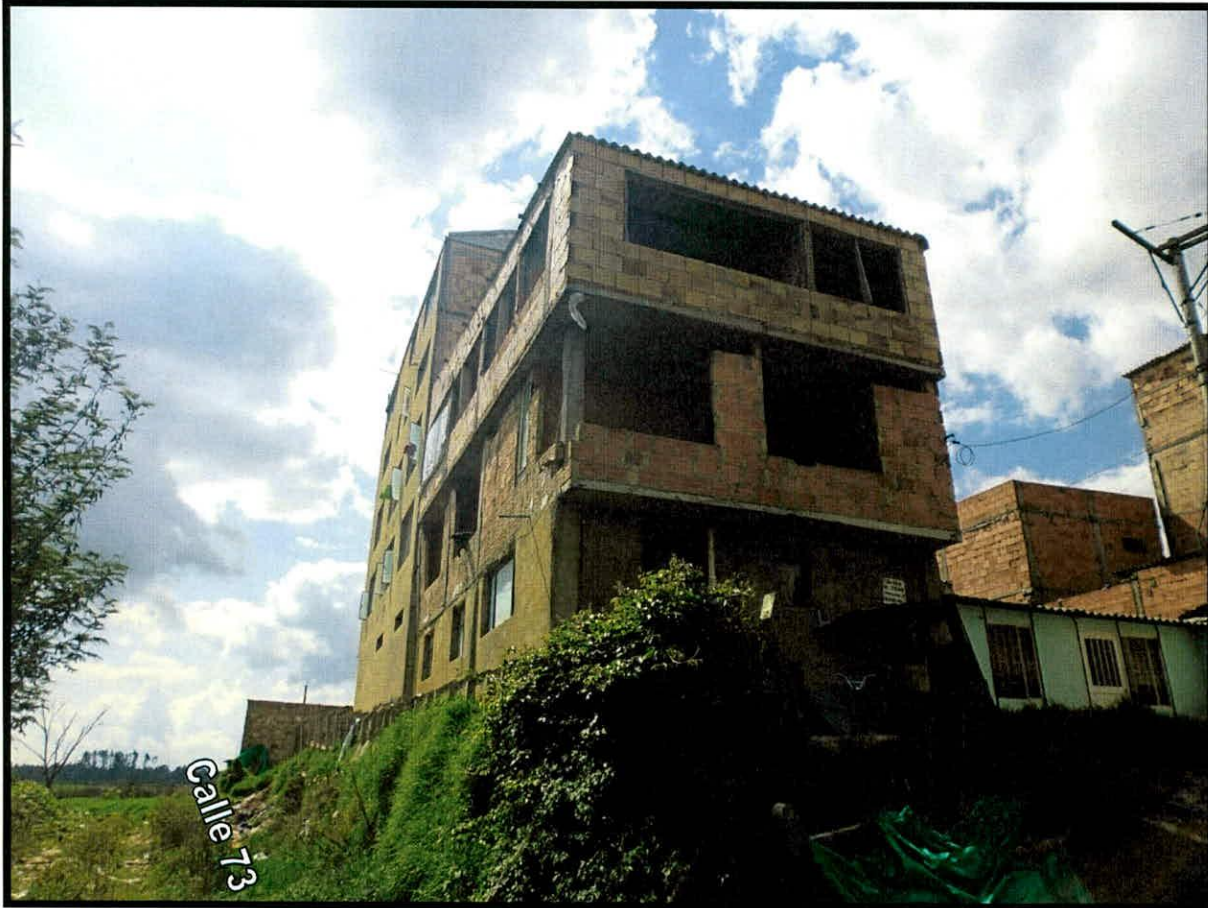
La vivienda evaluada es de tres niveles y se localiza junto a una zona verde en donde se espera construir la Calle 73. La zona verde colinda hacia el costado sur occidental con el Humedal Jaboque. La estructura de los pisos 2 y 3 de la vivienda se encuentra recién construida, y consiste en columnas con placas macizas en concreto reforzado. Actualmente los pisos 2 y 3 se encuentran en la fase de obra gris (Ver Fotografía 1)

Fotografía 1 .Vivienda localizada en el predio de la Carrera 124 No 73-03

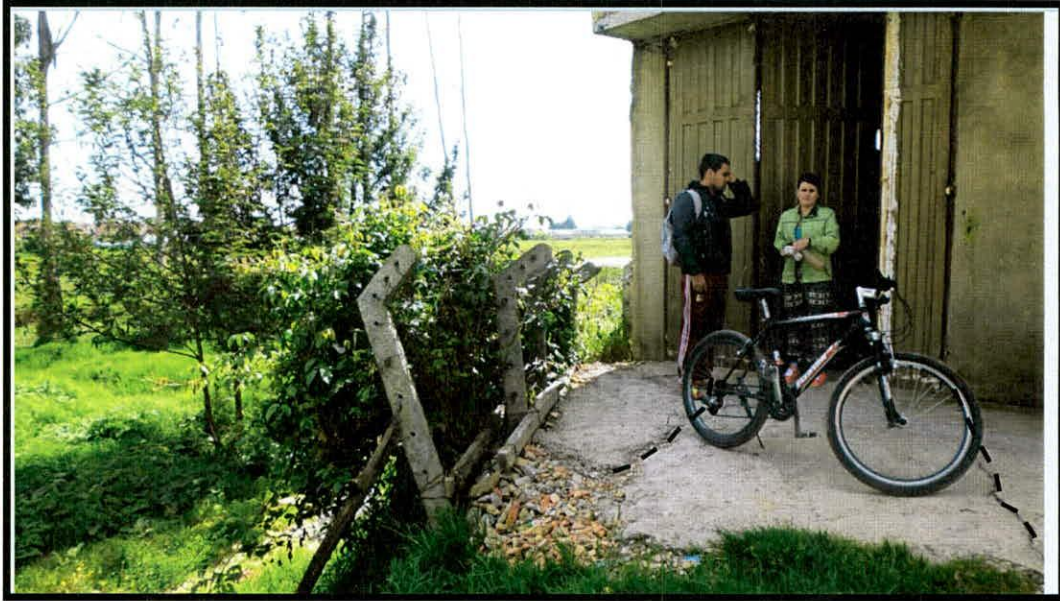
Frente a la entrada principal de la vivienda sobre la Carrera 124 existe una capa de concreto con un espesor aproximado al centímetro la cual sirve como sendero peatonal para facilitar el acceso a la misma. La capa de concreto presenta fisuras de tendencia longitudinal con aberturas aproximadas a los 3mm que de acuerdo a sus conformaciones se puede evidenciar que la misma presenta asentamientos hacia el costado sur – occidental, es decir hacia la zona verde en donde se construirá la calle 73 (Ver fotografías 2 y 3). De acuerdo con la información de los responsables de la vivienda estas fisuras aparecieron en días anteriores al día de la visita.

A pesar de que no se evidenció algún daño de consideración al interior de la vivienda, posiblemente las fisuras de la capa de concreto frente a la misma se deban a un desconfinamiento del suelo, lo que ocasione asentamientos en la capa hacia el costado sur occidental, situación que con base en la inspección visual tampoco es posible corroborar.

Fotografía 2 .Partición de la placa de concreto frente a la entrada a la vivienda evaluada.

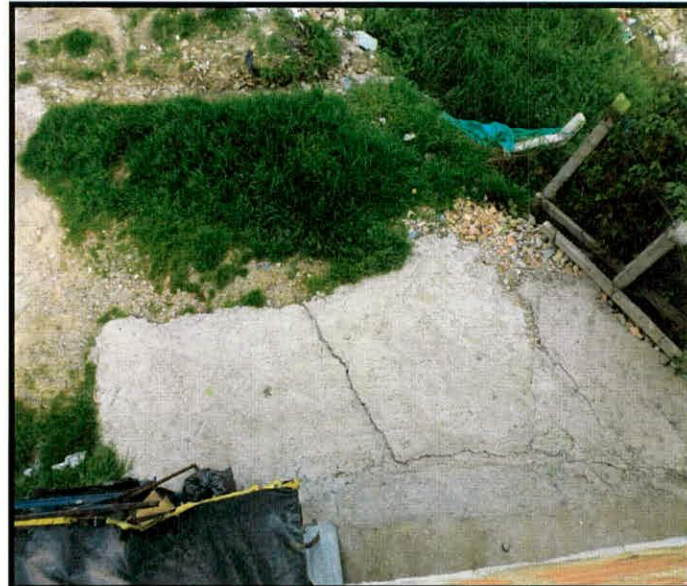
Fotografía 3 .Partición de la placa de concreto frente a la entrada a la vivienda evaluada.

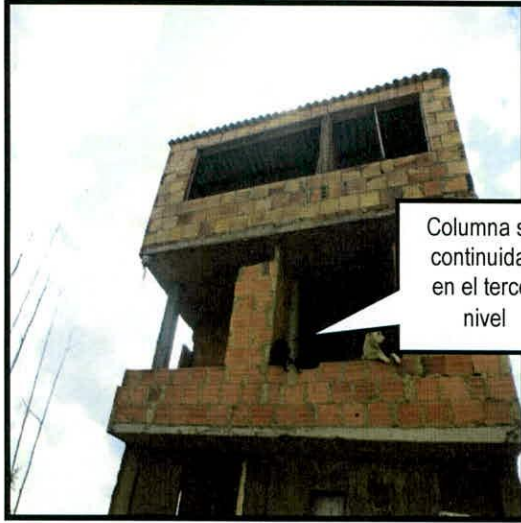
Es importante mencionar que se evidenció durante la visita que la vivienda presenta deficiencias constructivas relacionadas con la falta de continuidad de columnas del segundo al tercer nivel (Ver Fotografías 4 y 5). Cabe mencionar que el propietario del predio informó que la cimentación de la vivienda consiste en pilotes de 2m de profundidad, situación que con base en la inspección visual no es posible corroborar.

Columna sin
continuidad
en el tercer
nivel

Fotografías 4 y 5 .Falta de continuidad en columnas del segundo al tercer nivel en la vivienda evaluada

- A los propietarios y/o responsables de la vivienda localizada en el predio de la Carrera 124 No 73-03 en el Sector Catastral Villas de Alcalá en la Localidad de Engativá, implementar acciones para el mejoramiento y reforzamiento de la vivienda, con el propósito de optimizar las condiciones adecuadas para su uso.

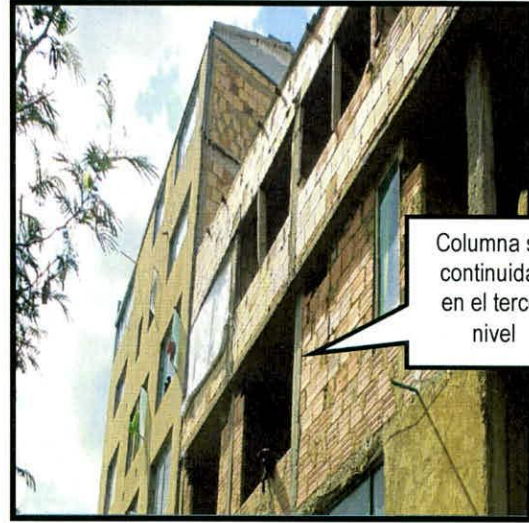
Columna sin
continuidad
en el tercer
nivel
