DIAGNÓSTICO TÉCNICO DI - 10649
SUBDIRECCIÓN DE ANÁLISIS DE RIESGOS Y EFECTOS DE CAMBIO CLIMÁTICO
COORDINACIÓN DE ASISTENCIA TÉCNICA
EVENTO SIRE 4635619

| DIRECCIÓN: | Carrera 18 R N° 66 D – 06 Sur | ÁREA DIRECTA: | 200 m ² | | | | |

Estructural: Daño Fuerte

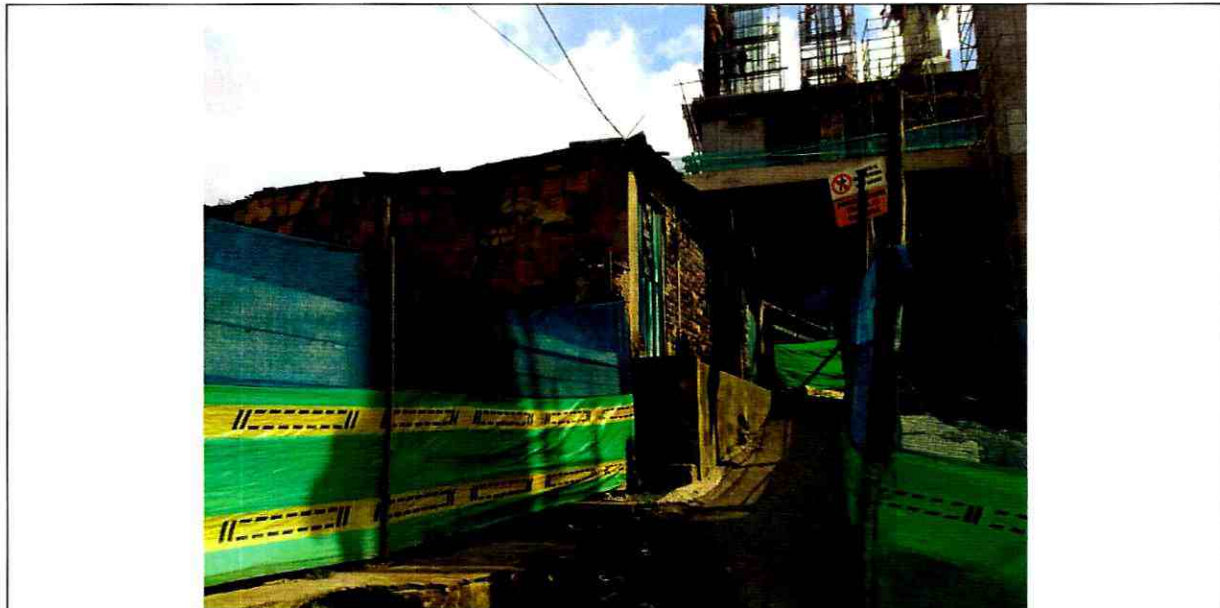
El predio de la Carrera 18 R N° 66 D - 06 Sur, se ubica al costado nor-occidental de una obra de aproximadamente 5000m² donde se desarrolla un proyecto de Transmicable, y se construye la estación de Juan Pablo II Segundo Sector. Obra que se encuentra en etapa de excavación y construcción de pilotes y muros pantalla (ver foto 3). La obra no evidencia un manejo adecuado de las aguas de escorrentía, por tal motivo cuando se presentan lluvias, estas discurren por la ladera llevándose material de construcción ingresando a los predios alledaños.

Fotografía 1: Vista de la vivienda emplazada en el predio de la Carrera 18 R N° 66 D - 06 Sur y la obra donde se realiza la adecuación del transmicable en la Localidad de Ciudad Bolívar.

- A el Instituto de Desarrollo Urbano IDU- responsables del proyecto de Transmicable en la ciudad de Bogotá, solicitar al consorcio responsable de la estación de Juan Pablo II segunda estación, verificar las actas de vecindad a fin de constatar si las edificaciones aledañas presentaban alguna afectación antes de iniciadas las obras y compararlas con las condiciones actuales, con el fin de establecer si se presentaron afectaciones durante la ejecución del proyecto; en caso afirmativo implementar las acciones necesarias, que garanticen llevar los predios a las condiciones de estabilidad y funcionalidad que tenían antes de iniciadas las labores en obra, acciones que deberán implementarse con el apoyo de personal idóneo y garantizando que se cumpla la normatividad vigente.

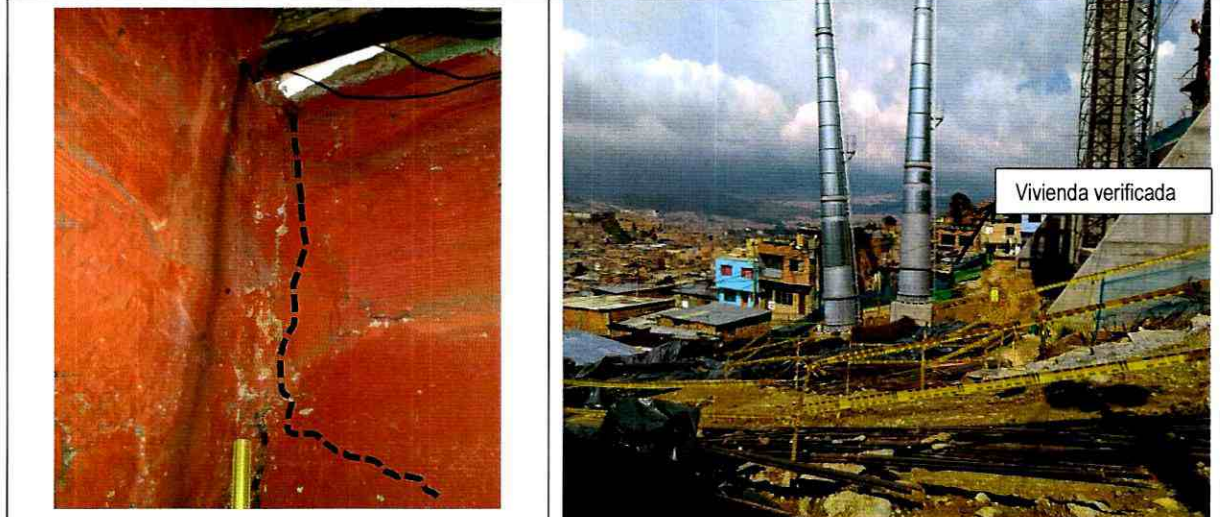
El predio de la Carrera 18 R N° 66 D - 06 Sur, se ubica en la parte media de la ladera, donde se emplaza una vivienda de un nivel, con muros de mampostería simple con cubierta en láminas de zinc. Al interior de la vivienda se observa sobre el muro perimetral del costado norte grietas de tendencia escalonada de aberturas aproximadas a 2 cm y longitudes que oscilan entre los 30 y 1,5 m; los muros del costado sur, presentan humedades y filtraciones de agua en la vivienda provenientes posiblemente de la obra alledaña (ver foto 2).

Fotografía 2: Vista de las humedades y grieta evidenciada al interior de la vivienda emplazada en el predio de la Carrera 18 R N° 66 D - 06 Sur.

- La estabilidad estructural y habitabilidad de la vivienda emplazada en el predio de la Carrera 18 R N° 66 D - 06 Sur de la Localidad de Ciudad Bolívar, se encuentran comprometidas por los daños evidenciados en los muros que conforman la vivienda.

- A la responsable del predio la vivienda emplazada en el predio de la Carrera 18 R N° 66 D - 06 Sur de la Localidad de Ciudad Bolívar, acatar la recomendación de evacuación.
