DIAGNÓSTICO TÉCNICO DI - 10650
SUBDIRECCIÓN DE ANÁLISIS DE RIESGOS Y EFECTOS DE CAMBIO CLIMÁTICO
COORDINACIÓN DE ASISTENCIA TÉCNICA
EVENTO SIRE 4635612

DIRECCIÓN:	Calle 67 Sur N° 5 - 18	ÁREA DIRECTA:	100 m ²		
BARRIO	Alaska	POBLACIÓN ATENDIDA:	4		
UPZ:	56-Danubio	FAMILIAS	1	ADULTOS	1
LOCALIDA:	5 - Usme	PREDIOS EVALUADOS	1		
CHIP	AAA0027FZMR	DOCUMENTO REMISORIO	CR-27752

Estructural: Daño Fuerte

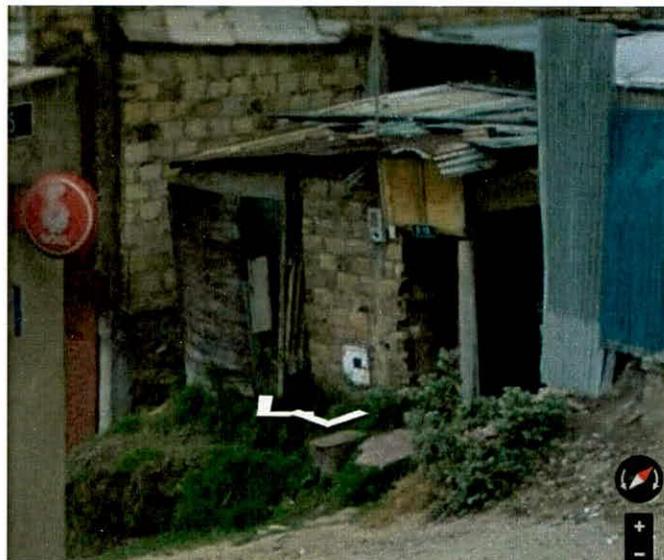
El predio de la Calle 67 Sur N° 5 - 18, está construido con muros de mampostería simple puerta y cubierta en láminas de zinc. Se realiza verificación a la vivienda donde se observa que el muro de cerramiento del costado sur presenta pérdida de verticalidad y desprendimiento de mampuestos, generando caída de la puerta de acceso al predio, Los daños evidenciados están relacionados posiblemente por las deficiencias constructivas de la vivienda, relacionada con la carencia de elementos de amarre tipo vigas y columnas, así como deficiencias en la cimentación (situación que con base a la inspección visual no es posible precisar).

Ortografía 1: Vista de la fachada del predio evaluado en atención al eventos SIRE 4635612. (Imagen tomada de MapasBogotá)

- A la responsable del predio la vivienda emplazada en el predio de la Calle 67 Sur N° 5 - 18 de la Localidad de Usme, acatar la recomendación de evacuación temporal y preventiva, hasta tanto se realicen las acciones de reparación de la vivienda, acciones que se deben adelantar con personal idóneo y garantizando que se cumpla la normatividad vigente.
- A la Alcaldía Local de Usme, dar a conocer el presente Diagnostico Técnico a los responsables del predio en mención y hacer seguimiento a la recomendación mencionada anteriormente.
