DIAGNÓSTICO TÉCNICO DI - 10651
SUBDIRECCIÓN DE ANÁLISIS DE RIESGOS Y EFECTOS DE CAMBIO CLIMÁTICO
COORDINACIÓN DE ASISTENCIA TÉCNICA
EVENTO SIRE 4635625

Movimiento en masa local – Desprendimientos de Fragmentos Rocosos

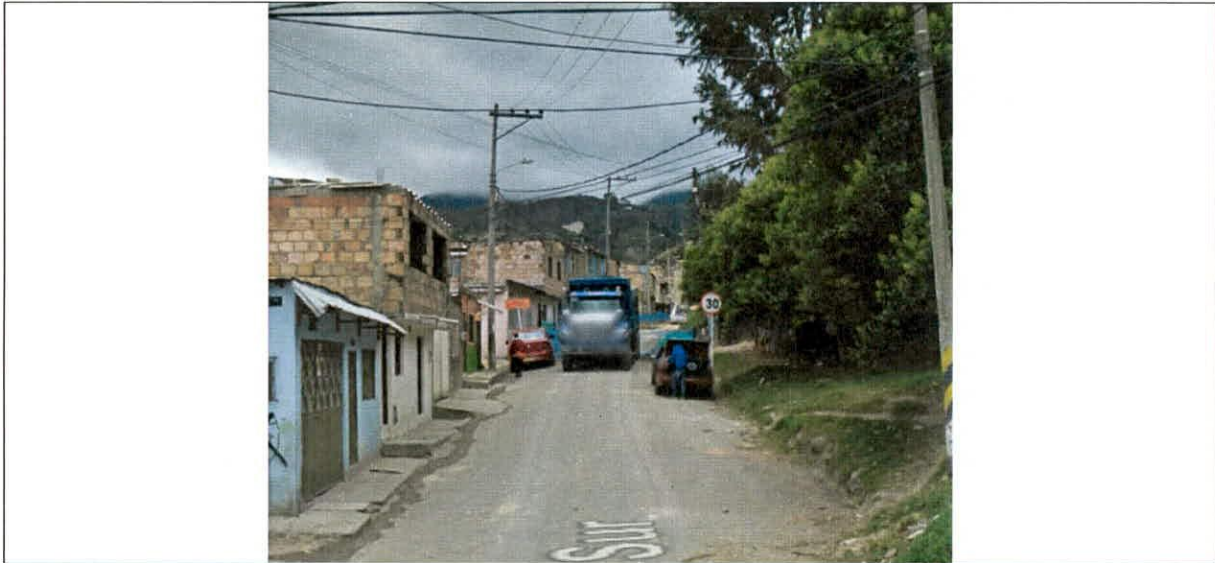
Foto 1: Vista del sector donde se realiza la verificación en atención al evento SIRE 4635625 en la Localidad e Usme.
