DIAGNÓSTICO TÉCNICO DI –10653
SUBDIRECCIÓN DE ANÁLISIS DE RIESGOS Y EFECTOS DE CAMBIO CLIMÁTICO
COORDINACIÓN DE ASISTENCIA TÉCNICA
EVENTO SIRE 4748182

EDIFICACIÓN EVALUADA	Calle 191A No 11A-25 Conjunto Residencial Torres de Santa Lucia	ÁREA DIRECTA	2000m ²		
SECTOR CATASTRAL	Canaima	POBLACIÓN ATENDIDA	298		
UPZ	9 Verbenal	FAMILIAS	62	ADULTOS	178
LOCALIDAD	1.Usaquen	PREDIOS EVALUADOS	1		
CHIP	AAA0222MZHK y otros	OFICIO REMISORIO	CR-27757

ESTRUCTURAL: Daños moderados Torre 2
Daños leves Torre 3

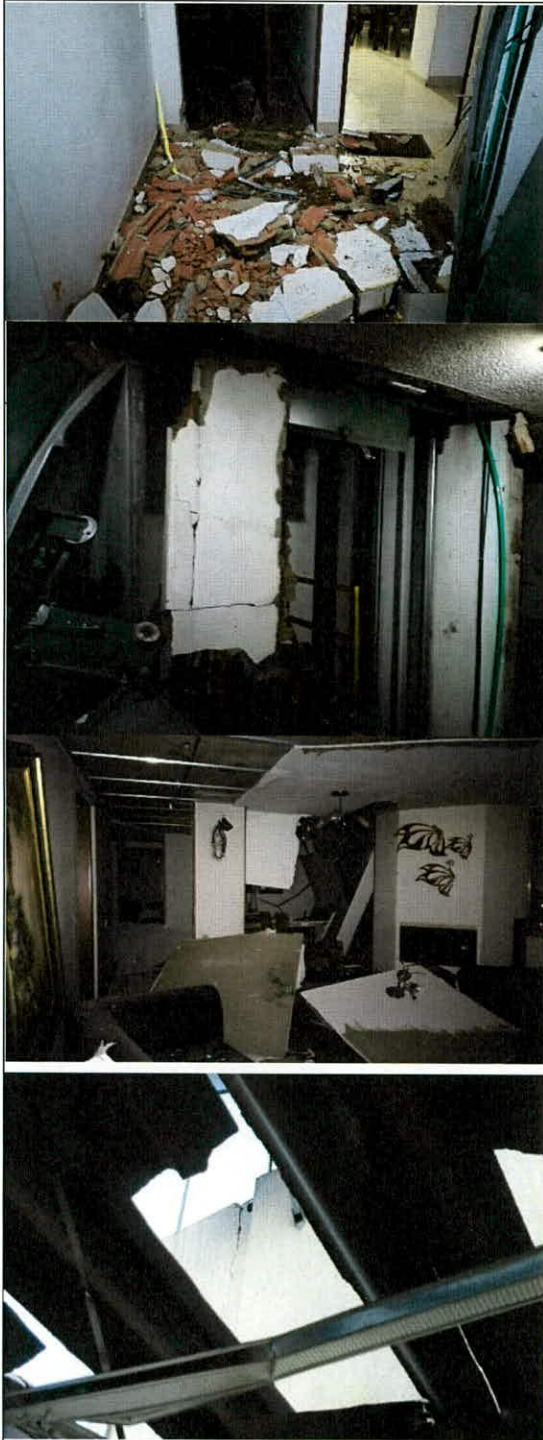
La causa, por la cual se presentaron los daños en la torres 2 y 3 del Conjunto Residencial Torres de Santa Lucia, es la explosión ocurrida en la torre 2 en el ducto de basuras.

<p style="text-align: center;">Fotografías de fachada torre 2.</p> <p>Vista de la fachada de la torre 2, la cual consta de 18 pisos en donde se distribuyen cuatro apartamentos por piso excepto el primer nivel y el último nivel corresponde a apartamentos dúplex para un total de 66; construida en sistema dual o mixto (columnas y muros) y placas en concreto, donde se observa la rotura generalizada de elementos como (cristales) y con posibilidad de caída de ventanería.</p>
--	--

Fotografías del interior de la torre 2

Se observan colapsos parciales generalizados de muros en mampostería en los 18 pisos de la torre 2 y daños en los elementos que conforman el ascensor (como puertas de cabina, bastidor metálico y botoneras).

Adicional a esto, se observan colapsos en los cielos rasos que se concentran en los pisos superiores (del 12 al 18) y en el piso superior (18) daños en la cubierta relacionados con rotura de tejas.

- A la administración y copropietarios de la torre 2 del Conjunto Residencial Torres de Santa Lucia emplazado en el predio de la Calle 191A No 11A-25, acatar la recomendación de evacuación, hasta tanto se restablezcan condiciones de habitabilidad.

- A la administración y copropietarios del Conjunto Residencial Torres de Santa Lucia emplazado en el predio de la Calle 191A No 11A-25, mantener restringido el sendero peatonal adyacente a las torres 2, hasta tanto se restablezcan condiciones de seguridad y transitabilidad.

- A la administración y copropietarios de la torre 2 del Conjunto Residencial Torres de Santa Lucia emplazado en el predio de la Calle 191A No 11A-25, implementar las acciones necesarias de reparación y reconstrucción que garanticen la estabilidad, habitabilidad y funcionalidad de los mismos; acciones que deben ser adelantadas con el apoyo de personal idóneo, garantizando que se cumplan los requerimientos establecidos en el Reglamento colombiano de Construcción Sismo Resistente NSR-10, de acuerdo a la normatividad vigente, para lo cual se deben tramitar los permisos y licencias respectivos.

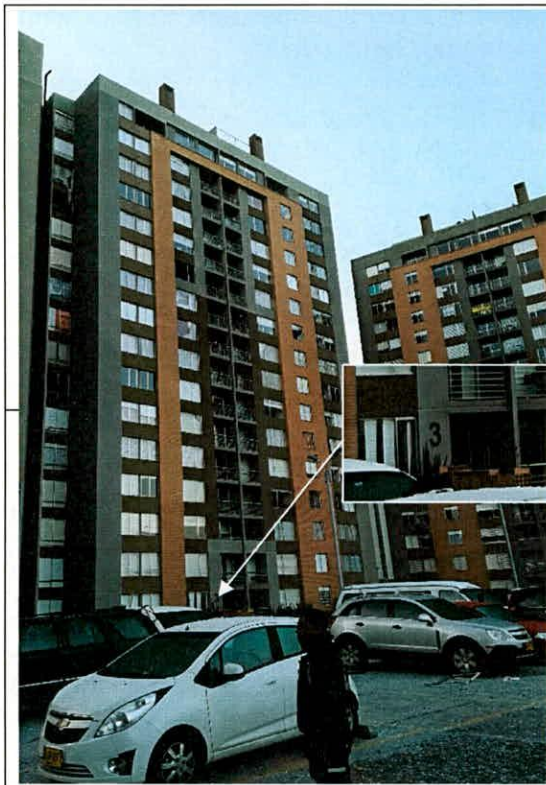
Fotografías de fachada torre 3.

Vista de la fachada de la torre 3, donde se observa la rotura de algunos elementos como (cristales).
