DIAGNÓSTICO TÉCNICO DI – 10656
SUBDIRECCIÓN DE ANÁLISIS DE RIESGOS Y EFECTOS DE CAMBIO CLIMÁTICO
COORDINACIÓN DE ASISTENCIA TÉCNICA
RADICADO IDIGER 2017ER11442
RADICADO IDIGER 2017ER10725

DIRECCIÓN	Transversal 3 N° 51 A - 20 Transversal 3 N° 51 - 42	ÁREA DIRECTA				200 m ²	
SECTOR CATASTRAL	Pardo Rubio	POBLACIÓN ATENDIDA				2	
UPZ	90-Pardo Rubio	FAMILIAS	1	ADULTOS	2	NIÑOS	0
LOCALIDAD	2-Chapinero	PREDIOS EVALUADOS		1			
CHIP	AAA0253JXOE	OFICIO REMISORIO		CR-27769

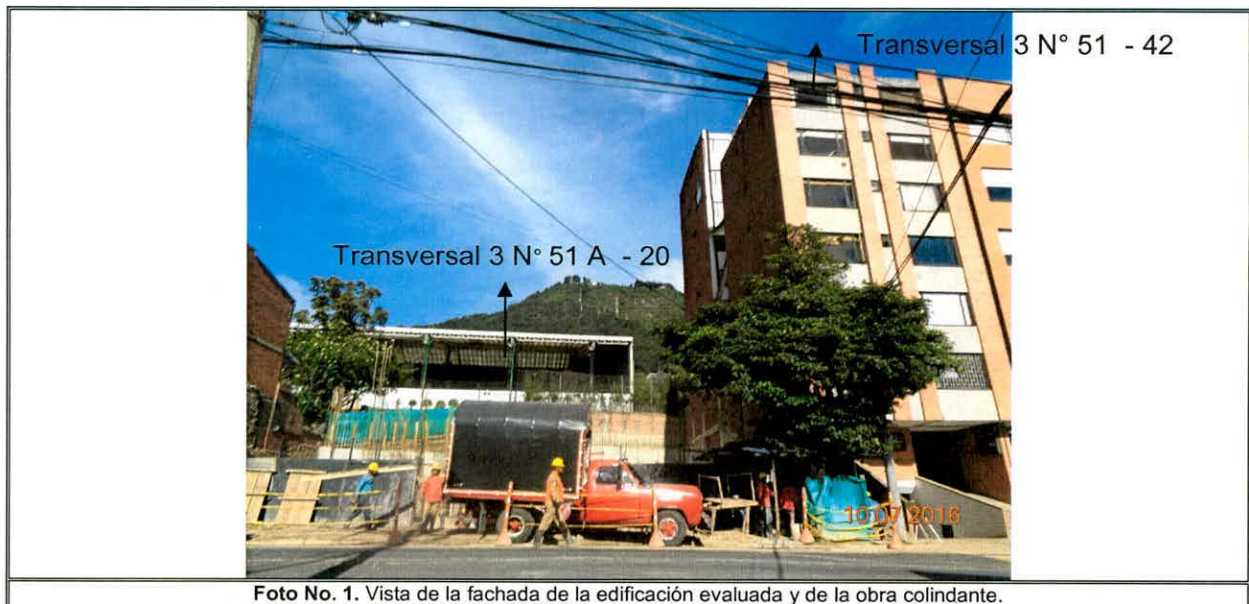
En el predio de la Transversal 3 N° 51 - 42 se emplaza una edificación de 7 niveles y sótano denominado Multifamiliar Andalucía construido en pórticos de concreto, con losa de entrepiso en concreto y cubierta en concreto. La edificación en términos generales no presenta daños en la estructura que la conforman, se puede evidenciar en el sótano, en la columna del costado oriental, el desprendimiento del revestimiento (pañete y pintura).

Entre las posibles causas por las cuales pudieren estarse presentando las afectaciones observadas en la edificación emplazada en el predio de la Transversal 3 N° 51 - 42, se encuentran la falta de mantenimiento y reforzamiento estructural, y probablemente no se contempló la susceptibilidad, vulnerabilidad y/o fragilidad de la edificación aledaña con las actividades de excavación para la adecuación y construcción del proyecto, así como tampoco se concibieron las obras adecuadas para mitigar el impacto generado por las actividades de excavación, sobre dicha construcción vecina.

- Al responsable y/o responsables del predio donde se realizan las actividades de construcción (Transversal 3 N° 51 A - 20), verificar el contenido de las actas de vecindad a fin de constatar las condiciones de la edificación afectada (Transversal 3 N° 51 - 42) antes de iniciadas las obras y compararlas con las condiciones actuales, para poder establecer si se han presentado afectaciones durante la ejecución de las actividades. En caso afirmativo, implementar las acciones necesarias que garanticen llevar dicha edificación mínimo a las condiciones de estabilidad y funcionalidad que tenían antes de iniciadas las labores en obra; acciones que deberán implementarse con el apoyo de personal idóneo, garantizando que se cumplan los requerimientos establecidos en el Reglamento Colombiano de Construcción Sismo Resistente NSR-10, de acuerdo con la normatividad vigente, para lo cual se deben tramitar los permisos y licencias respectivos.
