DIAGNOSTICO TÉCNICO DI- 10659
SUBDIRECCIÓN DE ANÁLISIS DE RIESGOS Y EFECTOS DE CAMBIO CLIMÁTICO
COORDINACIÓN DE ASISTENCIA TÉCNICA
SOLICITUD (S) GENERADORA (S): EVENTO SIRE No. 4699575

DIRECCIÓN REF.:	CLL 38 A SUR No. 8-13	ÁREA DIRECTA (Ha):	0,1
Barrio	Managua.	PREDIOS EVALUADOS:	1
UPZ:	50. Gloria	FAMILIAS:	2
LOCALIDAD:	4 SAN CRISTÓBAL	POBLACIÓN ATENDIDA:	9

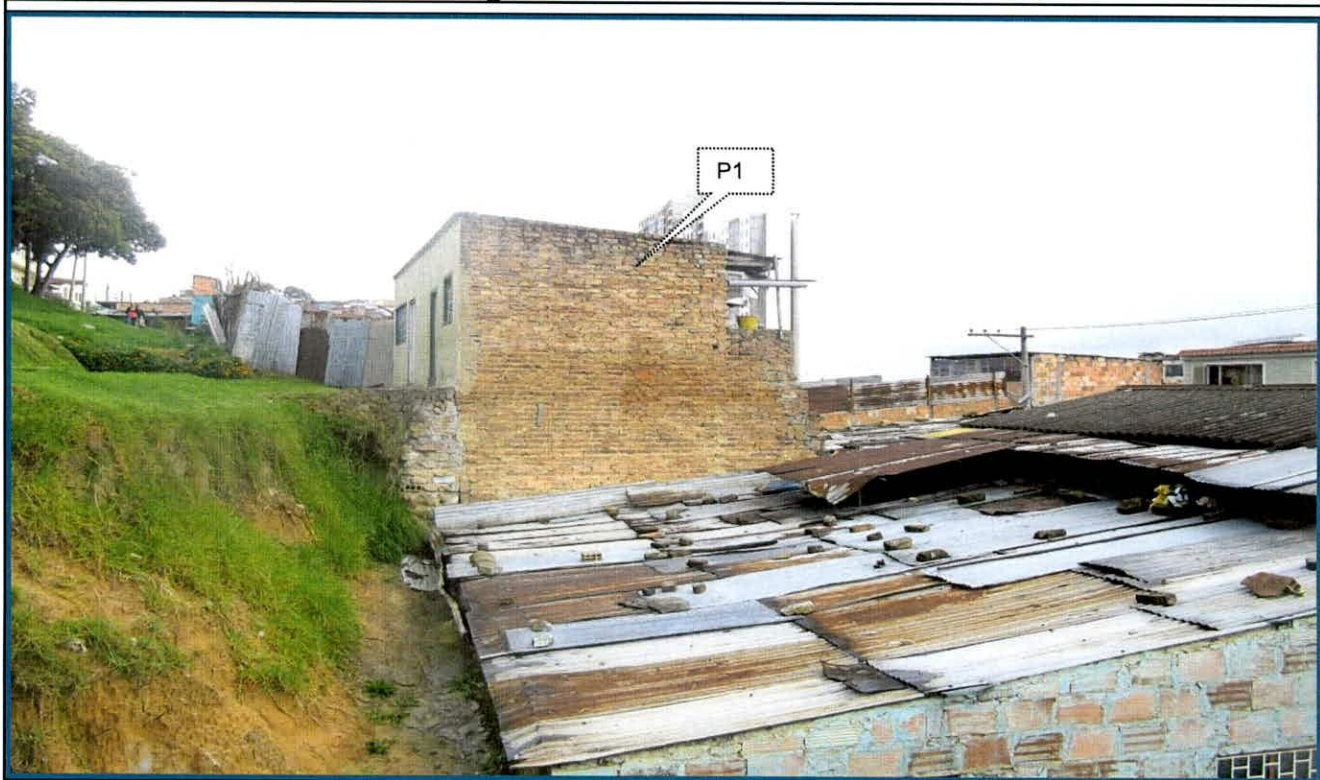
Fotografía 1. Panorámica del sector.

zona de ladera de pendiente abrupta (20° a 45°), donde se realizaron taludes de corte y relleno para el emplazamiento de edificaciones y vías, dibujando una geometría de terrazas escalonadas.

La edificación evaluada presenta daños estructurales, relacionados con deterioro de placas de entrepiso, por falta de mantenimiento.

En el sector evaluado no se identifican movimientos en masa.
