DIAGNÓSTICO TÉCNICO DI – 10662
SUBDIRECCIÓN DE ANÁLISIS DE RIESGOS Y EFECTOS DE CAMBIO CLIMÁTICO
COORDINACIÓN DE ASISTENCIA TÉCNICA
RADICADO IDIGER 2017ER10061

DIRECCIÓN	Calle 137 No. 12 B - 70	ÁREA DIRECTA	1500 m ²				
SECTOR CATASTRAL	Cedritos	POBLACIÓN ATENDIDA	500				
UPZ	13 – Los Cedros	FAMILIAS	183	ADULTOS	400	NIÑOS	100
LOCALIDAD	01 – Usaquén	PREDIOS EVALUADOS	1				
CHIP	AAA0250HHOM	OFICIO REMISORIO	CR-27778

ESTRUCTURAL: Daño Leve.

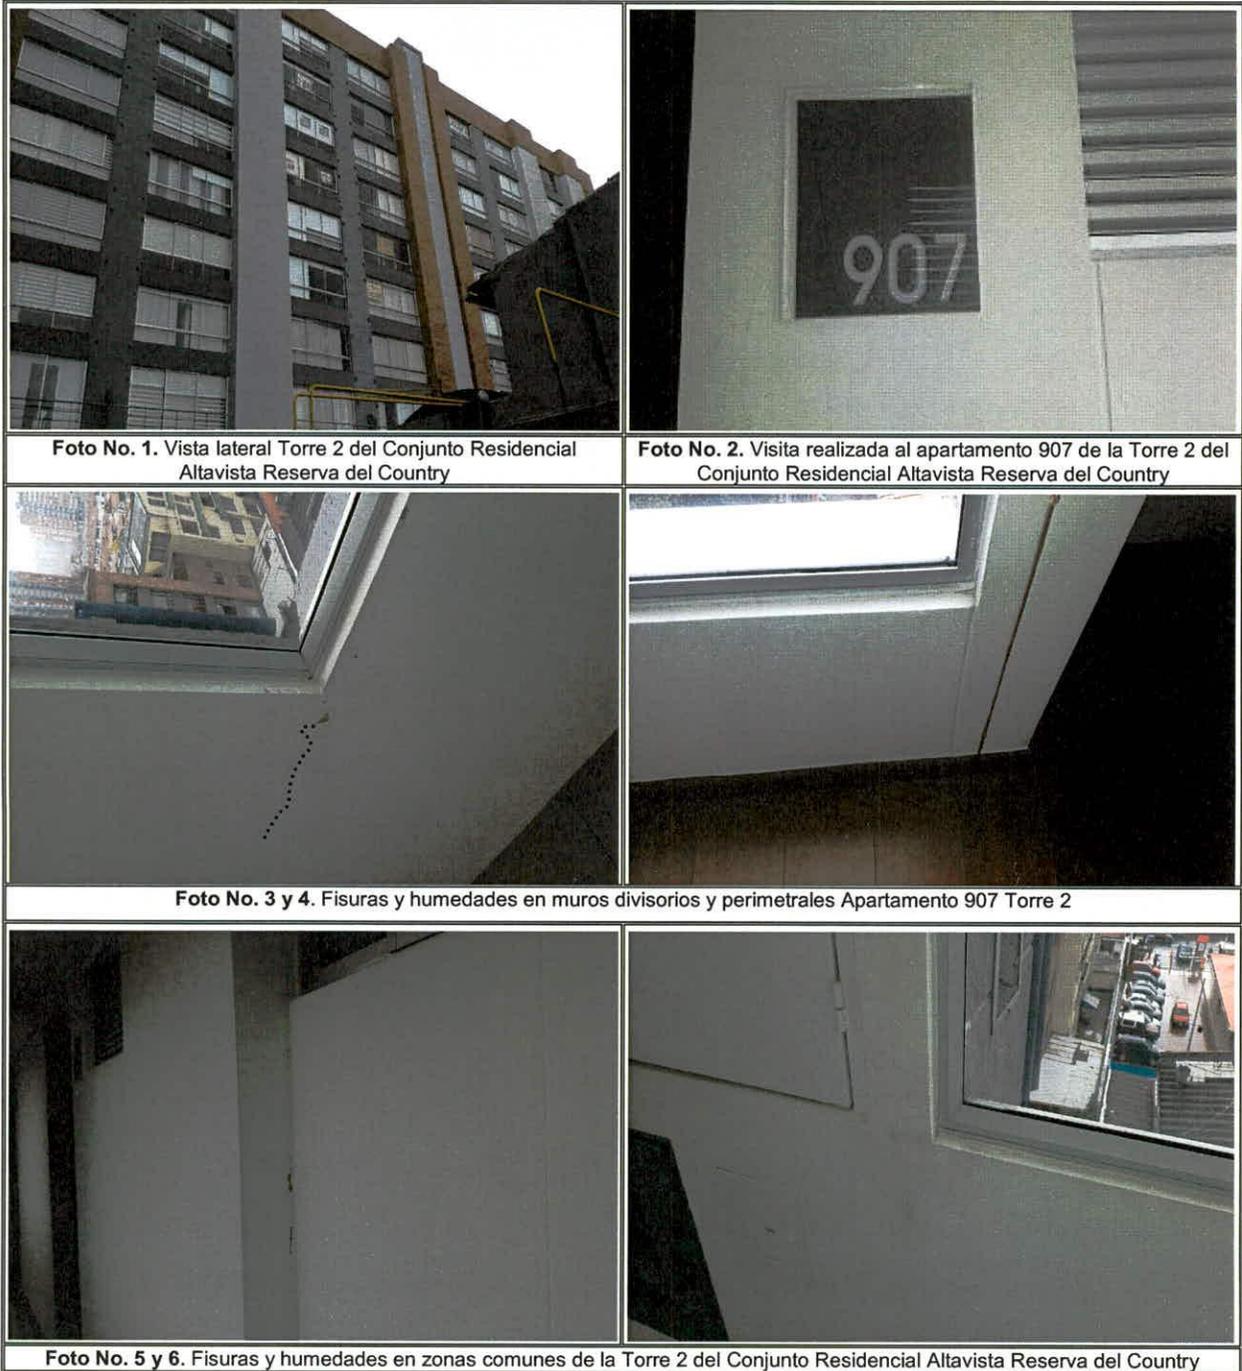
5. REGISTRO FOTOGRAFICO

En el predio de la referencia se emplaza el Conjunto Residencial Altavista Reserva del Country conformada por dos torres en las que se emplazan 183 apartamentos, construidas posiblemente bajo un sistema estructural de pórticos en concreto y muros divisorios y perimetrales en mampostería simple, con losa de concreto con cobertura general como estructura de cubierta y con edad de construcción de aproximadamente 5 años. En la inspección visual realizada al apartamento 907 de la Torre 2, se identifican fisuras de tendencia vertical con abertura de 1.5 milímetros y longitud cercana a los 40 centímetros; de igual manera se identifican humedades en los muros divisorios. Según lo manifestado por los habitantes que atienden la visita técnica, se presentan filtraciones de agua por las ventanas y por el cielo raso; así mismo manifiestan que los daños son comunes en los demás apartamentos; situación que con base en la inspección visual realizada no se puede precisar. En las zonas comunes de la Torre 2 se identifican grietas de tendencia vertical y humedades en los muros. Los daños que presenta la edificación son calificados en la siguiente tabla:

Registro y evaluación de daños del inmueble						
Elementos no estructurales - Arquitectónicos	Indicar Daño					Comentarios <i>Se listan los elementos más representativos a juicio del ingeniero evaluador.</i>
	N	L	M	F	S	
Cubierta		X				Filtraciones de agua en los apartamentos del ultimo nivel de la torre 2
Cielo raso	X					
Escaleras	X					
Muro de fachada		X				Fisuras y grietas perceptibles a simple vista sobre la superficie.
Pisos	X

De acuerdo a la tabla anterior se establece que la clasificación de daños en la edificación evaluada es **LEVE**.

Dentro de las posibles causas por las que se presentan las humedades en los apartamentos de la torre 2 se puede mencionar deficiencias a nivel de impermeabilización de la estructura de cubierta; al igual que las fisuras presentadas en los apartamentos y en las áreas comunes pueden estar relacionadas con los asentamientos diferenciales que ha sufrido la estructura desde su construcción hasta la fecha; situación que con base en la inspección visual no es posible precisar.

- A la firma GRADECO CONSTRUCCIONES & CIA S.A.S, implementar de manera inmediata las acciones necesarias encaminadas a subsanar las afectaciones que se presentan en la Torre 2 del Conjunto Residencial Altavista Reserva del Country. Para cumplir con esto se deberán adelantar los estudios necesarios que determinen la mejor alternativa, acciones que se deberán adelantar con el apoyo de personal idóneo, garantizando que se cumplan los requerimientos establecidos en el Reglamento Colombiano de Construcción Sismo Resistente NSR-10, de acuerdo con la normatividad vigente, para lo cual se deben tramitar los permisos y licencias respectivos.
