DIAGNÓSTICO TÉCNICO DI-10670
SUBDIRECCIÓN DE ANÁLISIS DE RIESGOS Y EFECTOS DE CAMBIO CLIMÁTICO
COORDINACIÓN DE ASISTENCIA TÉCNICA
RADICADO IDIGER 2017ER7293

DIRECCIÓN	Carrera 4 F No. 54 B -07 Sur	ÁREA DIRECTA	45 m ²				
BARRIO	La Paz	POBLACIÓN ATENDIDA	5				
UPZ	55 - Diana Turbay.	FAMILIAS	2	ADULTOS	4	NIÑOS	1
LOCALIDAD	18 – Rafael Uribe Uribe.	PREDIOS EVALUADOS	1				
CHIP	AAA0028NDSK	OFICIO REMISORIO	CR-27794

Estructural: Daños leves

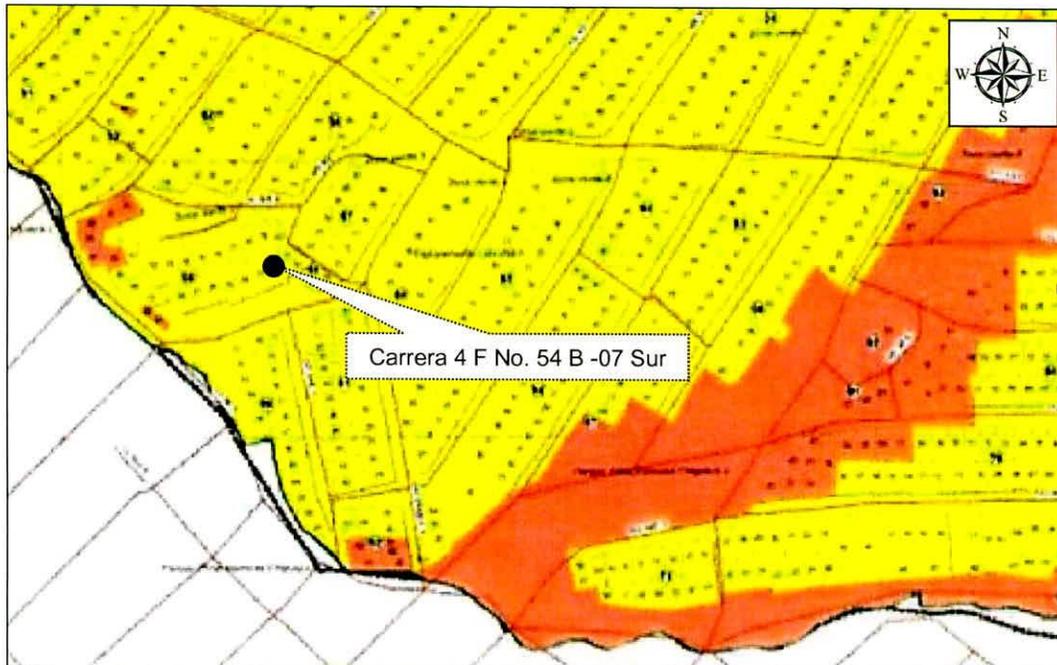
Figura 2. Condición de Amenaza por Movimientos en Masa del predio evaluado. Tomado del CT-8034

De acuerdo con el Concepto Técnico CT- 8034 el predio de la Carrera 4 F No. 54 B -07 Sur, corresponde al Lote 22 de la Manzana 58, calificado amenaza media y riesgo medio por movimientos en masa (Figura 2 y Figura 3).

Para los predios categorizados como de amenaza media por procesos de remoción en masa, el CT-8034 recomienda implementar obras de infraestructura que contribuyan con el mejoramiento integral del sector, entre otras: dotación de adecuadas redes de acueducto y alcantarillado, obras de protección de laderas, pavimentación de vías y construcción de obras de drenaje para el manejo de aguas lluvias y de escorrentía superficial. Para adelantar estas obras de infraestructura por parte de las entidades competentes, se deberá tener en cuenta la calificación de amenaza de los predios a intervenir y predios aledaños, en especial las zonas calificadas con amenaza media y alta, que en concordancia con el Artículo 32 del Decreto Distrital 172 de 2014, se deben intervenir con base en estudios técnicos y análisis de riesgos que incluya las medidas de prevención y mitigación, con el propósito de garantizar su funcionalidad y estabilidad de dichas obras y evitar la afectación de las condiciones físicas del sector.

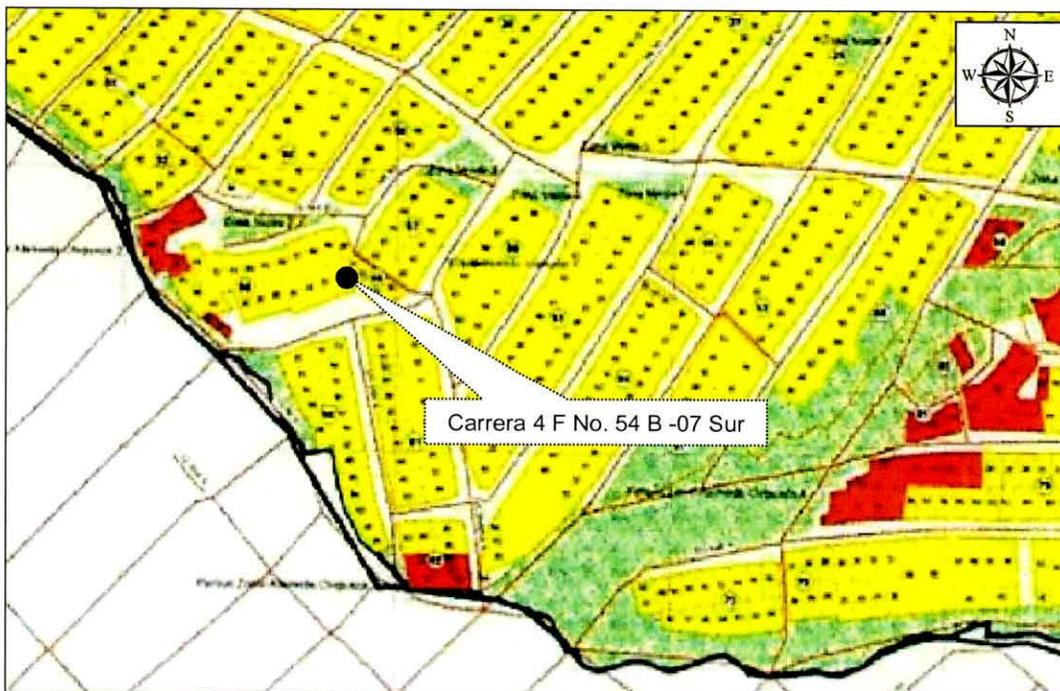
Figura 3. Condición de Riesgo por Movimientos en Masa del predio evaluado. Tomado del CT-8034

Para los predios en riesgo medio, cada propietario de las viviendas o infraestructura construida debe evaluar los sistemas estructurales con el propósito de garantizar condiciones óptimas de habitabilidad y llevar las edificaciones construidas al cumplimiento del actual Reglamento Colombiano de Construcción Sismo Resistente.

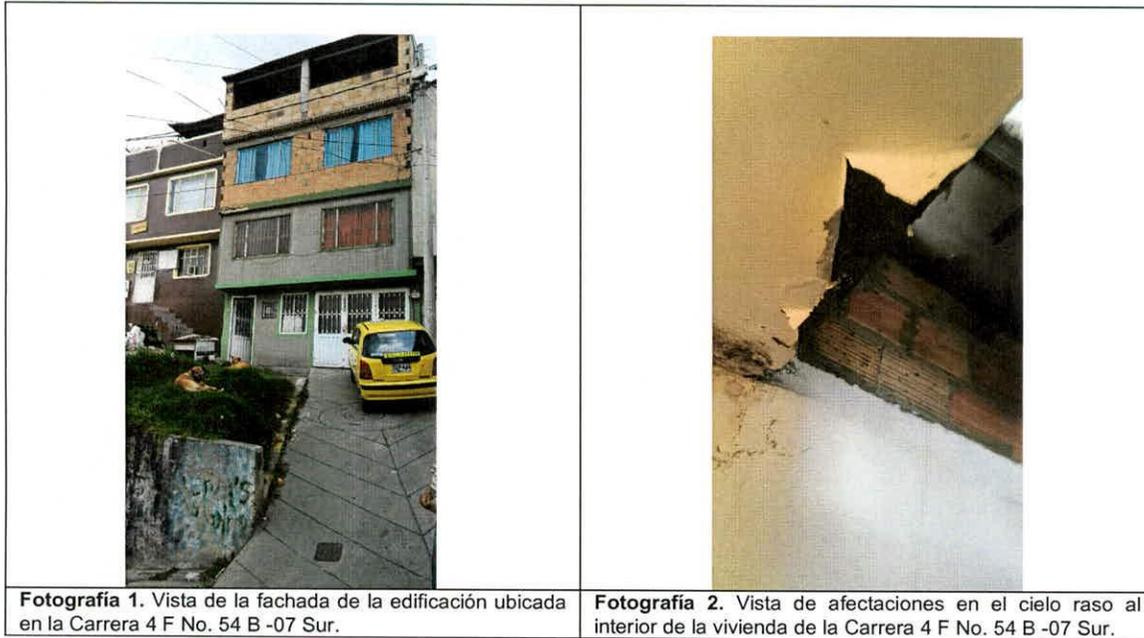
La vivienda cuenta con cuatro (4) niveles en altura, niveles construidos en diferentes épocas, en sistema estructural de muros de carga en mampostería confinada por columnas en concreto con cubierta liviana en teja de zinc, apoyada sobre elementos de madera rolliza, estos apoyados a su vez sobre los muros perimetrales de la vivienda y sobre las columnas en concreto (Ver Fotografía 1).

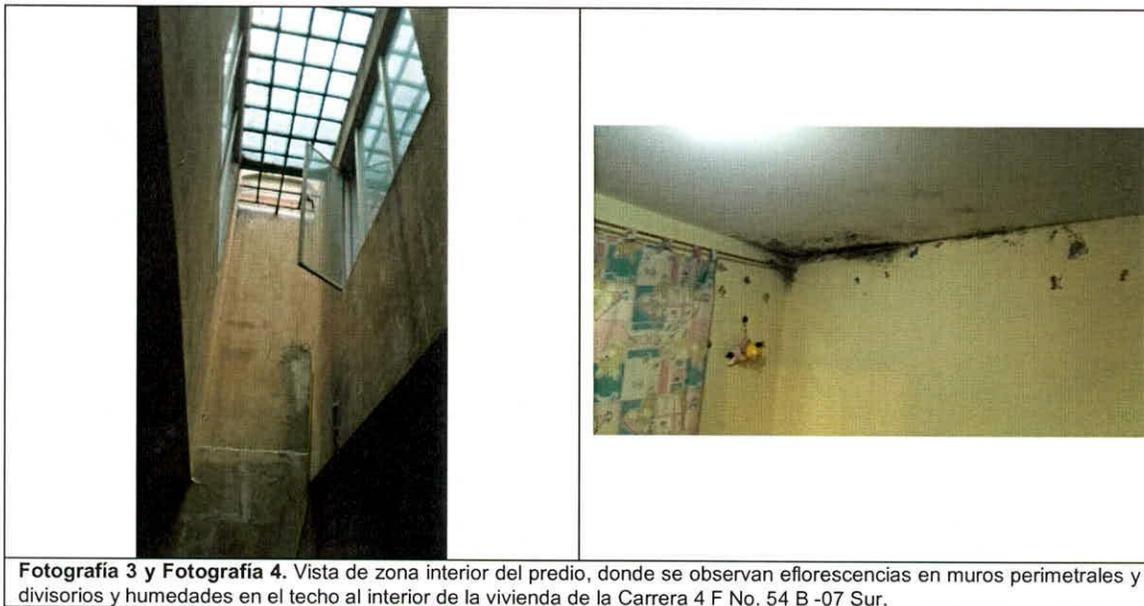
De acuerdo con la inspección visual realizada se observó que la estructura de la edificación presenta daños leves asociados a fisuras casi imperceptibles en muros divisorios, pérdida parcial del pañete y filtraciones de agua en los muros de la edificación que han generado la presencia de florecencias en paredes por humedad. No se evidencian daños como grietas, hundimientos o deformaciones que afecten la habitabilidad ni la funcionalidad de la vivienda (Ver Fotografías 2 a 4).

- Dado el deterioro moderado de la estructura ubicada en el predio de la Carrera 4 F No. 54 B -07 Sur, en el Barrio La Paz de la Localidad Rafael Uribe Uribe, de no implementarse las acciones pertinentes para intervención y/o de reforzamiento, mantenimiento y mejoramiento de la calidad de la construcción, es posible que en el futuro se presenten un aumento de los daños evidenciados, situación que eventualmente podría comprometer la estabilidad de la edificación ante cargas normales de servicio.

- Al responsable y/o responsables de la edificación emplazada en el predio de la Carrera 4 F No. 54 B -07 Sur, en el Barrio La Paz de la Localidad Rafael Uribe Uribe, se recomienda implementar acciones para la intervención y/o mantenimiento, reforzamiento y/o mejoramiento de la calidad de la edificación, con el apoyo de personal idóneo, garantizando que se cumplan los requerimientos establecidos en la normatividad vigente para el barrio, para lo cual se deben tramitar los permisos y licencias respectivos.
