<b>DIAGNÓSTICO TÉCNICO</b>	Código:	GAR-FT-03
		Versión:	03
		Código documental:	01/10/2014

**DIAGNOSTICO TÉCNICO DI- 10678**  
**OFICIO REMISORIO CR- 27814**  
**SUBDIRECCIÓN DE ANÁLISIS DE RIESGOS Y EFECTOS DE CAMBIO CLIMÁTICO**  
**COORDINACIÓN DE ASISTENCIA TÉCNICA**  
**SOLICITUD (S) GENERADORA (S): EVENTO SIRE No. 4765785**

Fenómeno amenazante: Antrópico.  
 Tipo: Estructural.  
 Subtipo: Incendio.

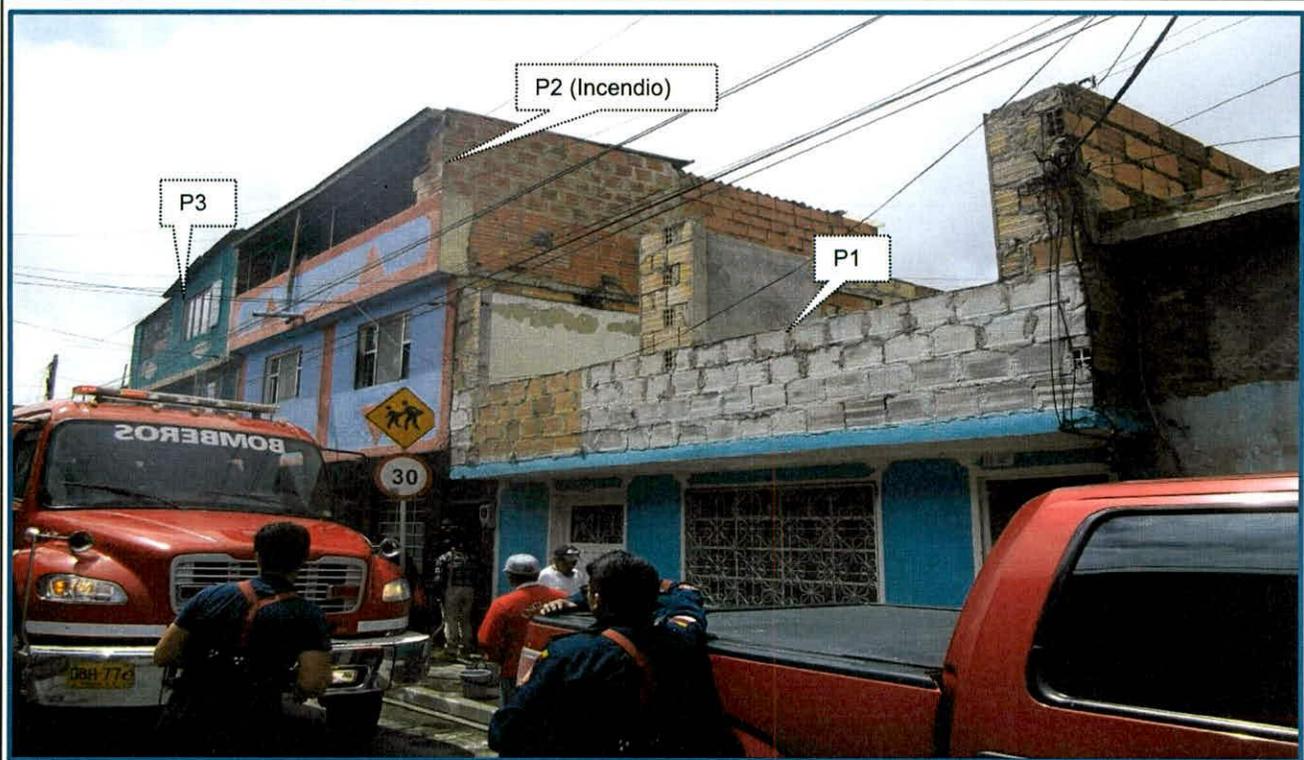
**Fotografía 1. Panorámica del sector.**

Se presentó incendio en el predio P2, generando daños importantes en el segundo nivel de la edificación emplazada en el lugar, el incendio afectó de manera leve los colindantes P1 y P3. Estos predios están categorizados en Amenaza Alta y Vulnerabilidad Alta por Avenidas Torrencial de la Quebrada Limas.

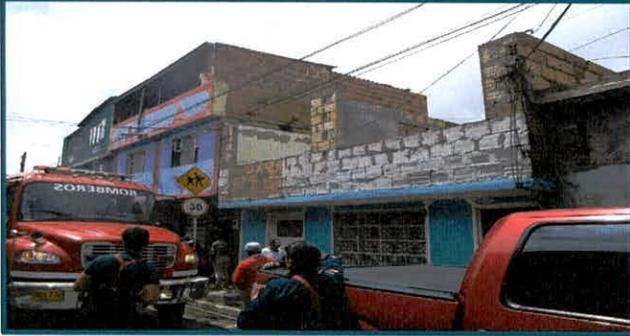
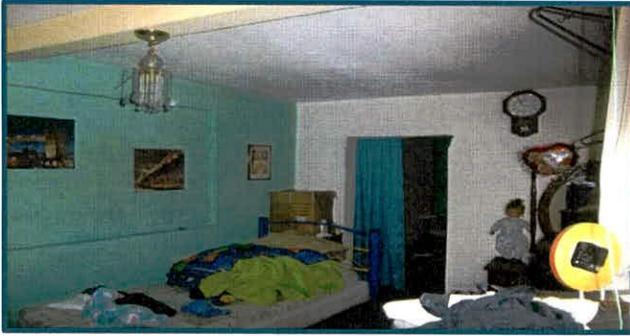
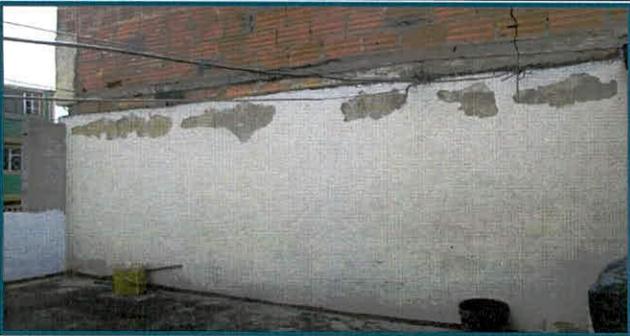
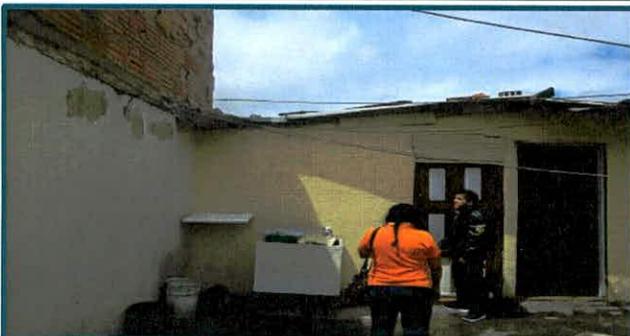
Obras de manejo de aguas	No aplica
		<b>Evaluación Estructural</b>	
		Daño en Elementos estructurales (Rango de Daño)	
		<b>LEVE (Rango de daño 0-10%)</b>	
		Daño en Elementos NO estructurales (Rango de Daño)	
		<b>LEVE (Rango de daño 0-10%)</b>	
		Condición de Habitabilidad:	<b>Habitable</b>
		<b>Descripción complementaria:</b>	
↓Foto 5 Vista de habitación 2 nivel (oriental)

Predio colindante al predio P2, donde se presentó incendio, no se observan daños estructurales importantes, salvo algunas fisuras en muros del costado oriental, que tienen una abertura aproximada de 1 mm.	
		<b>Consolidado Población</b>	
		Atiende:	S-I.
		Contacto:	S-I.
		Unidades Habitacionales:	S-I Familias: S-I
		Adultos:	S-I. Menores S-I

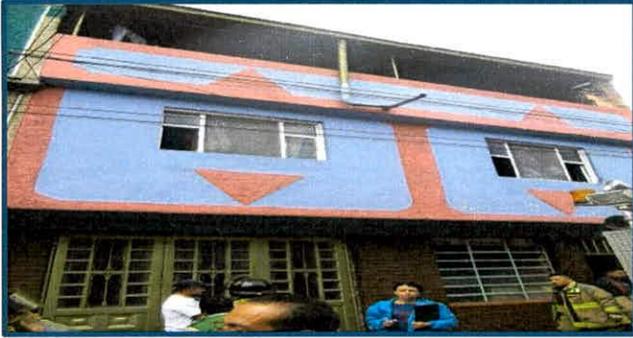
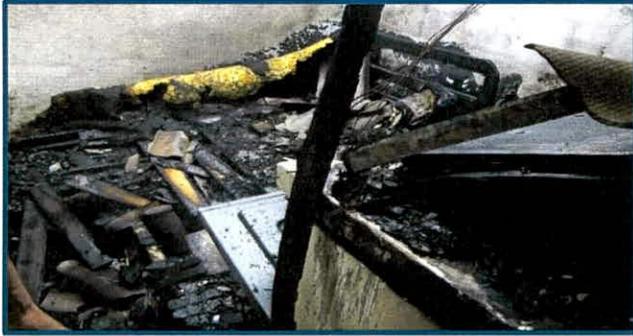
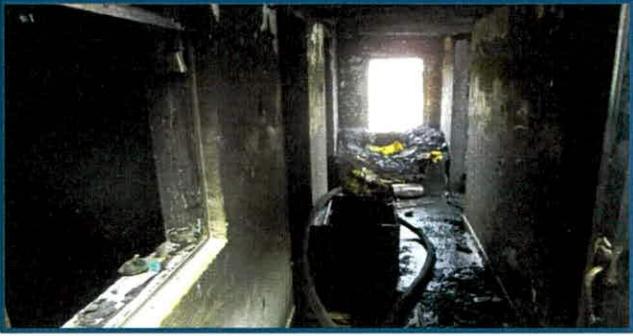
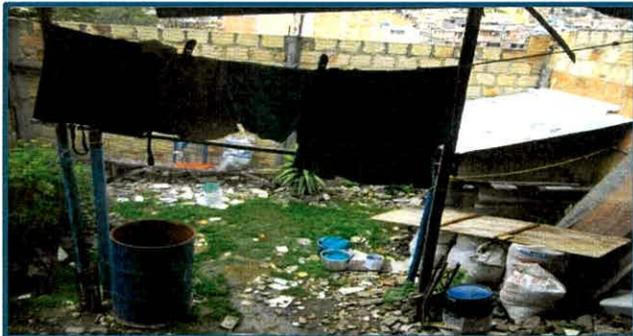
<table><tr> <td>CHIP</td> <td>AAA0022TXCX</td> </tr><tr> <td colspan="2"><b>FUERTE (Rango de daño 30-60%)</b></td> </tr><tr> <td>Condición de Habitabilidad:</td> <td><b>No Habitable</b></td> </tr><tr> <td colspan="2">Predio donde se presentó incendio, el cual se generó en el segundo nivel, generando el colapso parcial de placa de entrepiso en madera (el resto de la edificación tiene placa en concreto reforzado). Generó daños parciales de cubierta y daños en muros, relacionados con presencia de fisuras y grietas,</td> </tr></table>

P	Dirección y/o Localización	Recomendación 1.
2	CR 20 C 66 - 80 Sur	Evacuar el predio.

Mantener la recomendación de evacuación temporal y preventiva, de la(s) edificación(es) emplazada(s) en el(los) predio(s), hasta tanto se garanticen las condiciones de habitabilidad y estabilidad.

Realizar el retiro controlado de los elementos afectados, con el apoyo de personal idóneo, cumpliendo los niveles de seguridad exigidos en trabajos de altura.

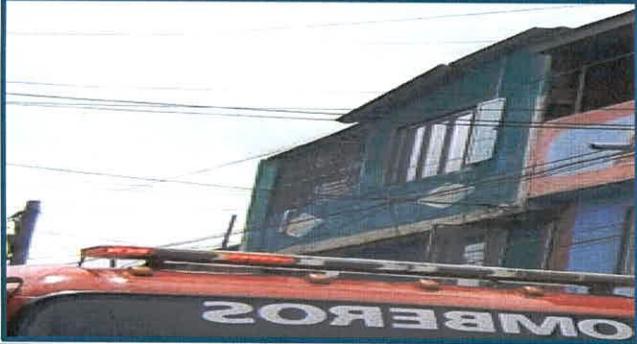
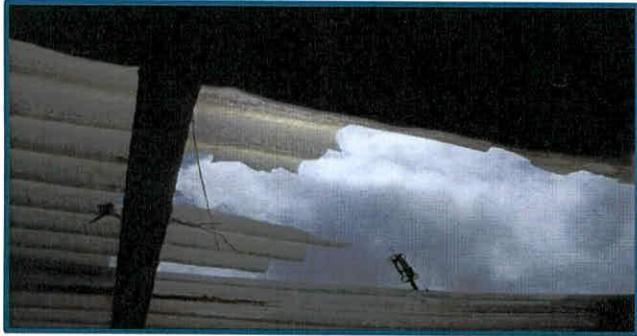
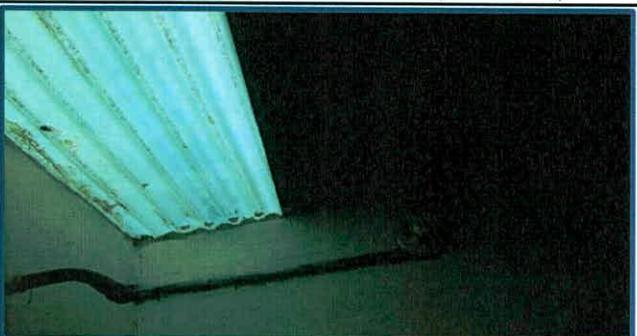
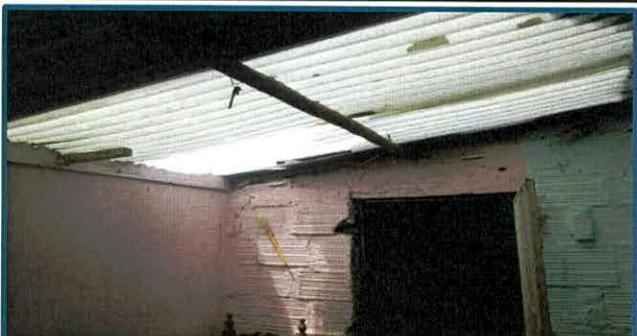
Obras de manejo de aguas	No aplica
		<b>Evaluación Estructural</b>	
		Daño en Elementos estructurales (Rango de Daño)	
		<b>LEVE (Rango de daño 0-10%)</b>	
		Daño en Elementos NO estructurales (Rango de Daño)	
		<b>LEVE (Rango de daño 0-10%)</b>	
		Condición de Habitabilidad:	<b>Habitable</b>
		<b>Descripción complementaria:</b>	
		Predio colindante al predio P2, donde se presentó incendio, no se observan daños estructurales importantes, salvo algunas fisuras en muros del costado occidental, que tienen una abertura aproximada de 1 mm y el daño de una tejas plásticas de cubierta en un área aproximada de 2 m <sup>2</sup> .	
↓Foto 13 Vista de cubierta 3 nivel (occidental)
