**DIAGNÓSTICO TÉCNICO DI – 10681**  
**SUBDIRECCIÓN DE ANÁLISIS DE RIESGOS Y EFECTOS DE CAMBIO CLIMÁTICO**  
**COORDINACIÓN DE ASISTENCIA TÉCNICA**  
**RADICADO IDIGER 2017ER11816**

<b>ATENDIÓ:</b> NELSON DAVID MILLAN DELVALLE				<b>SOLICITANTE</b> COMUNIDAD				
<b>CAT</b>	07	<b>MOVIL</b>	CON					
<b>FECHA</b>	12 de julio de 2017	<b>HORA</b>	11:20	<b>VIGENCIA:</b> Temporal mientras no se modifique significativamente las condiciones físicas del Sector.				
<b>DIRECCIÓN</b>	Carrera 4 A No. 57 – 00 (Radicado) Carrera 4 A No. 57 – 02 (Catastral)		<b>ÁREA DIRECTA</b>	300 m <sup>2</sup>				
<b>SECTOR CATASTRAL</b>	Bosque Calderon		<b>POBLACIÓN ATENDIDA</b>	-----				
<b>UPZ</b>	90 – Pardo Rubio		<b>FAMILIAS</b>	-	<b>ADULTOS</b>	-	<b>NIÑOS</b>	-
<b>LOCALIDAD</b>	02 – Chapinero		<b>PREDIOS EVALUADOS</b>	1				
<b>CHIP</b>	AAA0090FZWW		<b>OFICIO REMISORIO</b>	CR-27818

**ESTRUCTURAL:** Daño Moderado.

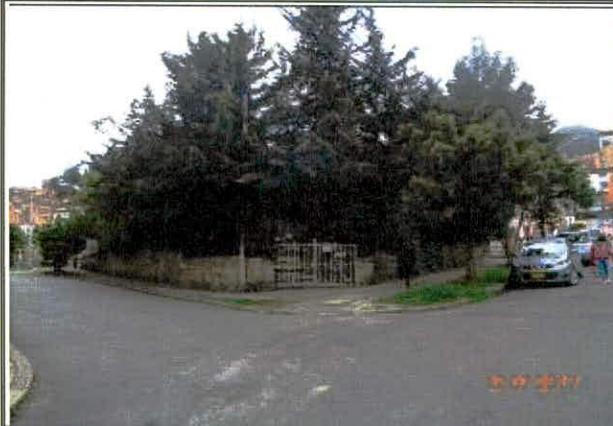
Foto No. 1. Vista frontal predio de la Carrera 4 A No. 57 - 02

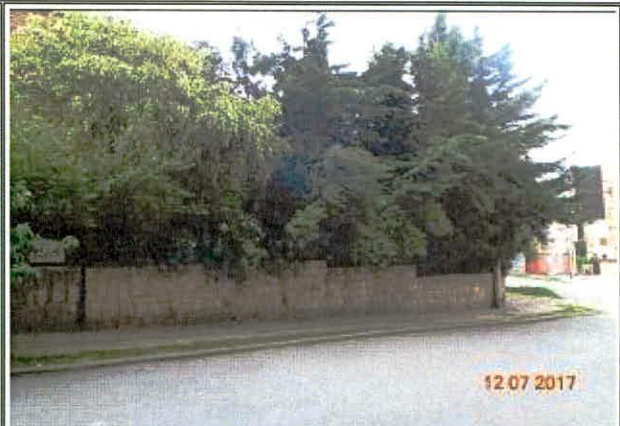
No se pudo tener acceso al interior del predio de la referencia ya que los habitantes que atienden la visita técnica manifiesta no tener conocimiento de la solicitud; razón por la cual se realiza la inspección desde el exterior. En el predio de la referencia se emplaza una vivienda construida posiblemente bajo un sistema estructural de muros de carga en mampostería y adobe, con cubierta tipo pesada con tejas de arcilla cocida. El predio cuenta con un antejardín donde se encuentran sembrados varios elementos arbóreos de gran tamaño y se tiene un cerramiento mediante un muro de piedra pegada que presenta grietas de tendencia escalonada a lo largo del sistema de pega de las piedras sobre los costados sur y occidental; de igual manera, este presenta una leve pérdida de verticalidad (Ver fotografías 2 a 6).

Foto No. 2. Vista costado occidental predio de la Carrera 4 A No. 57 - 02

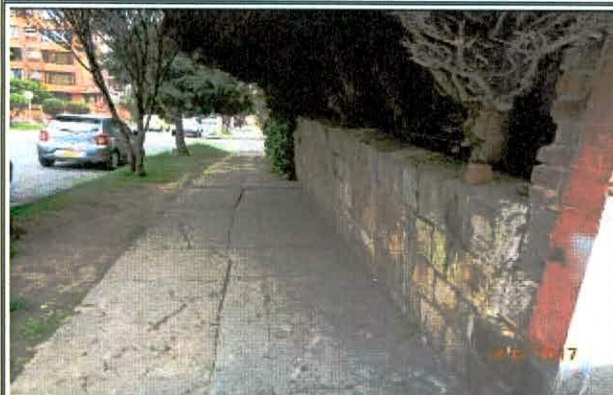
Foto No. 3. Vista costado sur predio de la Carrera 4 A No. 57 - 02

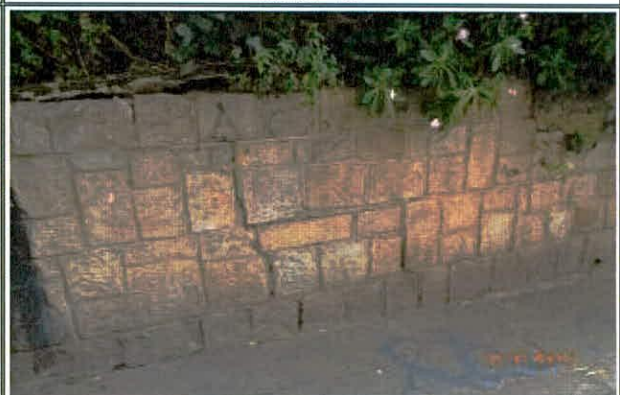
Dentro de las posibles causas por las que se están generando los daños en el muro en piedra pegada que sirve como estructura de cerramiento de la vivienda se puede mencionar las deficiencias constructivas que este presenta, relacionadas con la falta de elementos de confinamiento y amarre, al igual por la vetustez que este presenta. De otra parte, los daños pueden estar relacionados con problemas de asentamientos diferenciales que sufren las estructuras por los procesos de succión y acción radicular causados por los árboles que se encuentran en la zona colindante a la misma; situación que con base a la inspección visual no se puede precisar.

Foto No. 4. Daños en muro en piedra pegada Costado Occidental

- Al responsable de la vivienda emplazada en el predio de la Carrera 4 A No. 57 – 02, Sector Catastral Bosque Calderón de la Localidad de Chapinero, se recomienda adelantar de manera inmediata las labores de reparación y reforzamiento estructural del muro de cerramiento que presenta daños, con el fin garantizar su funcionalidad y con eso evitar futuras afectaciones.

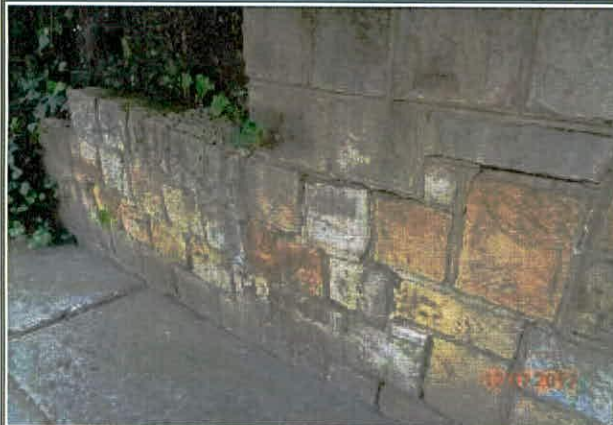
Foto No. 5 y 6. Daños en muro en piedra pegada costado sur del predio de la Carrera 4 A No. 57 - 02
