DIAGNÓSTICO TÉCNICO DI – 10682
SUBDIRECCIÓN DE ANÁLISIS DE RIESGOS Y EFECTOS DE CAMBIO CLIMÁTICO
COORDINACIÓN DE ASISTENCIA TÉCNICA
EVENTO SIRE 4769520

ATENDIÓ: ENRIQUE LINERO SOTO				SOLICITANTE:	
CAT	8	MÓVIL	Contratada	Unidad Administrativa Especial Cuerpo Oficial de Bomberos de Bogotá	
FECHA	Julio 24 de 2017	HORA	9:30 a.m.	VIGENCIA: Temporal mientras no se modifique significativamente las condiciones físicas del sector

PREDIOS	Calle 90 # 90 H – 12	ÁREA DIRECTA		30 m ²			
SECTOR CATASTRAL	Los Cerezos	POBLACIÓN ATENDIDA		10			
UPZ	29 – Minuto de Dios	FAMILIAS	0	ADULTOS	10	NIÑOS	0
LOCALIDAD	10 – Engativá	PREDIOS EVALUADOS		1			
CHIP	AAA0064CBUH	OFICIO REMISORIO		CR-27819

Estructural: Daños leves

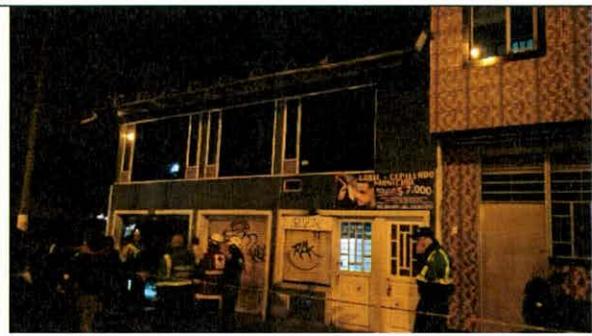
tejas de fibrocemento. En el primer piso de la edificación se encuentran un local donde funciona una panadería y en el segundo nivel funciona una peluquería. Las características generales de la edificación se pueden observar en la fotografía 1.

Fotografía 1. Vista general de la edificación que recibe el impacto vehicular. Tomada desde el costado sur.	Fotografía 2. Vehículo de transporte público que colisiona con la puerta metálica de acceso a la panadería.

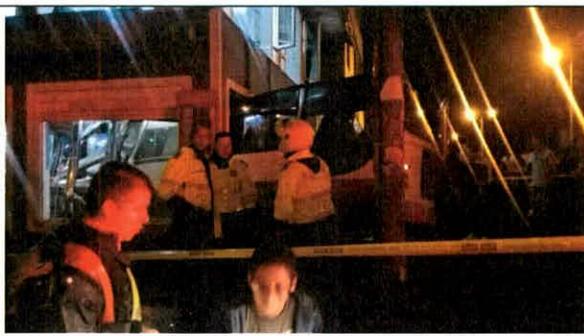
Se presenta la colisión de un vehículo de transporte público directamente con la puerta metálica de acceso a la panadería que se encuentra en el costado de la fachada sur de la edificación, generando el arrancamiento de la puerta con la parte superior de la columna. En el segundo piso no se evidencian daños relacionados con grietas o fisuras que comprometan la estabilidad de la edificación (Ver fotografías 2 a 4).

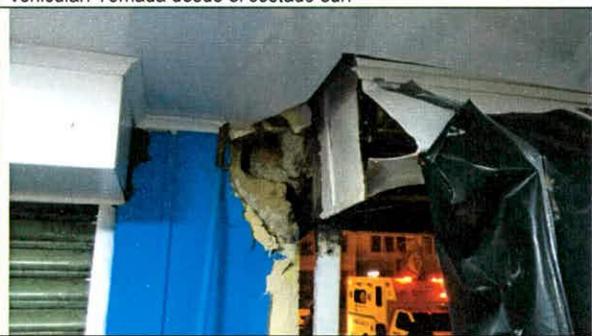
Fotografía 3. Desprendimiento del anclaje de la puerta metálica en la columna de la fachada costado sur	Fotografía 4. Acabados del segundo piso en buenas condiciones. No se evidencian fisuras o grietas debidas al impacto.

- En caso de no adelantar las acciones de reparación y/o reforzamiento de la columna de la fachada del costado sur del predio de la Calle 90 # 90 H - 12, en el Sector Catastral Los Cerezos de la Localidad de Engativá, se podrían presentar aumento en los daños evidenciados ante cargas normales de servicio.

- La estabilidad estructural y funcionalidad del inmueble ubicado en el predio de la Calle 90 # 90 H - 12, en el Sector Catastral Los Cerezos de la Localidad de Engativá, no se encuentran comprometidas en la actualidad ante la acción de cargas normales (habituales) de servicio, por las lesiones evidenciadas. Sin embargo, ante la ocurrencia de cargas dinámicas (sismo, trepidaciones antrópicas, etc.) se podría presentar colapsos parciales en la zona afectada.

- Al responsable y/o responsables del inmueble ubicado en el predio de la Calle 90 # 90 H - 12, en el Sector Catastral Los Cerezos de la Localidad de Engativá, desarrollar en el menor tiempo posible las acciones pertinentes para la reparación y/o reforzamiento de la columna y muro de fachada del costado sur, mediante el acompañamiento de personal idóneo; acciones que deben garantizar el cumplimiento de los requerimientos establecidos en la Ley 400 de 1997 en el Decreto No. 926 del 19 de marzo de 2010, Reglamento Colombiano de Construcción Sismo Resistente NSR-10, de acuerdo con la normatividad vigente, para lo cual se deben tramitar los permisos y licencias respectivos. Lo anterior con el fin de garantizar las condiciones de estabilidad y habitabilidad del inmueble.
