DIAGNÓSTICO TÉCNICO DI - 10688
SUBDIRECCIÓN DE ANÁLISIS DE RIESGOS Y EFECTOS DE CAMBIO CLIMÁTICO
COORDINACIÓN DE ASISTENCIA TÉCNICA
EVENTO SIRE 4726563

ATENDIÓ: Johanna Catherine Fagua Tuberquia		SOLICITANTE:	
CAT	6	MOVIL:	9
FECHA:	7de Julio de 2017	HORA:	10:00pm
		Cuerpo oficial de Bomberos de Bogotá	
		VIGENCIA: Temporal mientras no se modifique significativamente las condiciones físicas del sector

DIRECCIÓN	Calle 64 D N° 113-25 Calle 64 D N° 113-19	ÁREA DIRECTA	200 m ²				
SECTOR CATASTRAL	Villa Gladis	POBLACIÓN ATENDIDA	10				
UPZ	74-Engativa	FAMILIAS	1	ADULTOS	10	NIÑOS	0
LOCALIDAD	10-Engativa	PREDIOS EVALUADOS	3				
CHIP	AAA0068XKZE	OFICIO REMISORIO	CR-27829

ESTRUCTURAL: Daño Severo.

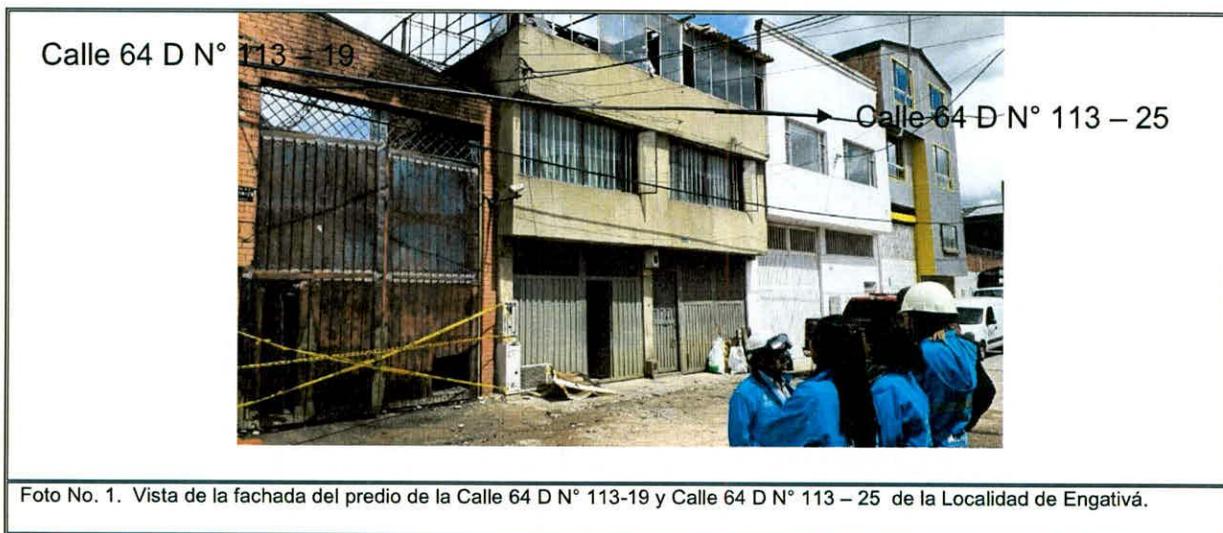
5. REGISTRO FOTOGRAFICO

En el predio de la referencia se emplaza una bodega de un (01) nivel, construida bajo un sistema estructural de pórticos en concreto reforzado, muros perimetrales en mampostería y cubierta tipo liviana en tejas de fibro cemento soportadas por cerchas metálicas que descansa en la estructura de cerramiento perimetral; en la que se presentó una conflagración afectando el 100% de la cubierta y desprendimientos en la mampostería que conforma los muros de cerramiento perimetral.

Al costado norte de la edificación evaluada, se ubica una vivienda de tres niveles en mampostería confinada. En el tercer piso se encontraba el área del patio con cubierta en tejas de pvc. Los daños que presentan las estructuras son calificados a continuación:

De acuerdo a la tabla anterior se establece que la clasificación de daños en la vivienda de la Calle 64 D N° 113 – 19 es **SEVERO**.

De acuerdo a la tabla anterior se establece que la clasificación de daños en la vivienda de la Calle 64 D N° 113 – 25 es **SEVERO** tercer nivel de la edificación.

- La estabilidad estructural, y funcionalidad de la de la bodega emplazada en el predio de la Calle 64 D N° 113 – 19 de la Localidad de Engativá, se encuentran comprometidas en la actualidad por los daños evidenciados después de la conflagración que se presentó.
- La funcionalidad del tercer nivel de la vivienda emplazada en el predio de la Calle 64 D N° 113 – 25 de la Localidad de Engativá, se encuentra comprometida en la actualidad por los daños evidenciados después de la conflagración que se presentó.

- A los responsables de la bodega emplazada en el predio de la Calle 64 D N° 113 – 19 de la Localidad de Engativá, mantener la recomendación de restricción de uso, hasta tanto se implementen las obras que garanticen las condiciones de estabilidad estructural y funcionalidad de la misma.
- A los responsables de la bodega emplazada en el predio de la Calle 64 D N° 113 – 25 de la Localidad de Engativá, mantener la recomendación de restricción de uso del tercer nivel de la vivienda, hasta tanto se implementen las obras que garanticen las condiciones de estabilidad estructural, funcionalidad de la misma.
- Al responsable y/o responsables de la bodega emplazada en el predio de Calle 64 D N° 113 – 19 de la Localidad de Engativá, implementar las acciones necesarias de

reparación y reconstrucción que garanticen la estabilidad y funcionalidad de los mismos; acciones que deben ser adelantadas con el apoyo de personal idóneo, garantizando que se cumplan los requerimientos establecidos en el Reglamento colombiano de Construcción Sismo Resistente NSR-10, de acuerdo a la normatividad vigente, para lo cual se deben tramitar los permisos y licencias respectivos.

- Al responsable y/o responsables de la bodega emplazada en el predio de Calle 64 D N° 113 – 19 de la Localidad de Engativá, implementar las acciones necesarias de reparación de los daños evidenciados sobre el 3 nivel del predio de la AI responsable y/o responsables de la bodega emplazada en el predio de Calle 64 D N° 113 – 25 e implementar las acciones necesarias de reparación y reconstrucción que garanticen la estabilidad y funcionalidad de los mismos; acciones que deben ser adelantadas con el apoyo de personal idóneo, garantizando que se cumplan los requerimientos establecidos en el Reglamento colombiano de Construcción Sismo Resistente NSR-10, de acuerdo a la normatividad vigente, para lo cual se deben tramitar los permisos y licencias respectivos.
