ALCALDÍA MAYOR DE BOGOTÁ D.C. AMBIENTE <small>Instituto Distrital de Gestión de Riesgos y Cambio Climático</small>	<h1>DIAGNÓSTICO TÉCNICO</h1>	Código:	GAR- FT - 03
		Versión:	03
		Fecha de revisión:	01/10/2014

DIAGNÓSTICO TÉCNICO DI-10690
SUBDIRECCIÓN DE ANÁLISIS DE RIESGOS Y EFECTOS DE CAMBIO CLIMÁTICO
COORDINACIÓN DE ASISTENCIA TÉCNICA
RADICADO IDIGER 2017ER8559

DIRECCIÓN	Carrera 1 No. 89 A - 40 Sur	ÁREA DIRECTA			1 Ha
SECTOR CATASTRAL	La Reforma	POBLACIÓN ATENDIDA			-
UPZ	59 – Alfonso López	FAMILIAS	-	ADULTOS	-
LOCALIDAD	5 – Usme.	PREDIOS EVALUADOS			1
CHIP	AAA0147ACUZ	OFICIO REMISORIO			CR-27835

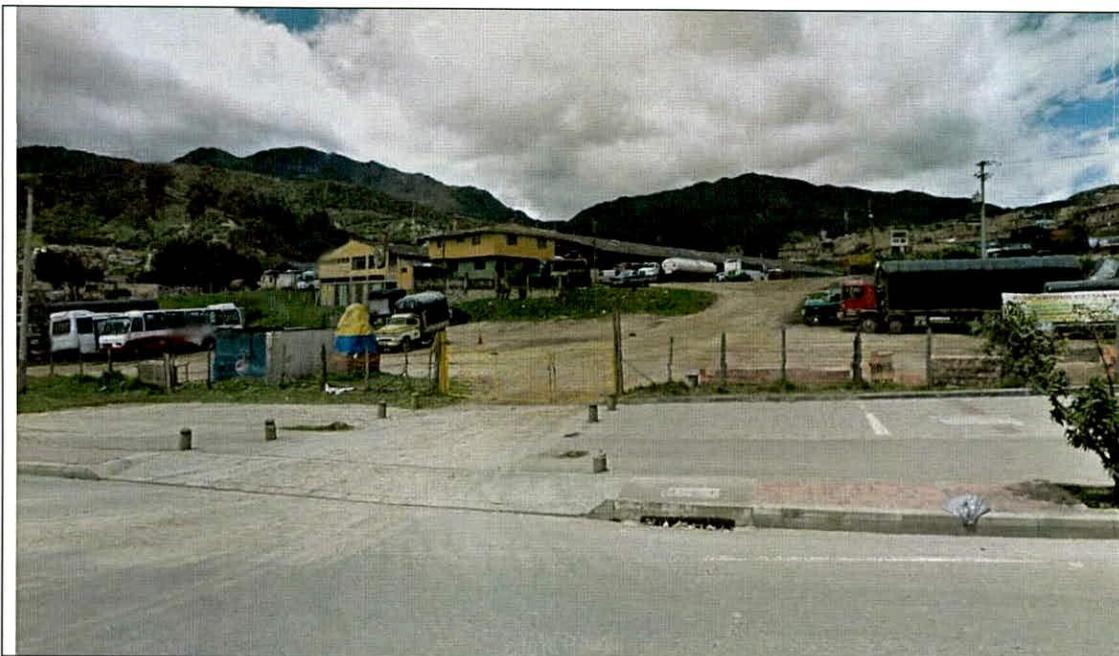
interior del predio se realizó una explanación hacia la parte central para el emplazamiento de unidades habitacionales, oficinas, bodegas, así como un parqueadero (Ver Fotografía 1).

Fotografía 1. Vista Panorámica del predio de la Carrera 1 No 89 A - 40 Sur del Sector Catastral La Reforma de la Localidad de Usme. Fotografía tomada de google Earth.

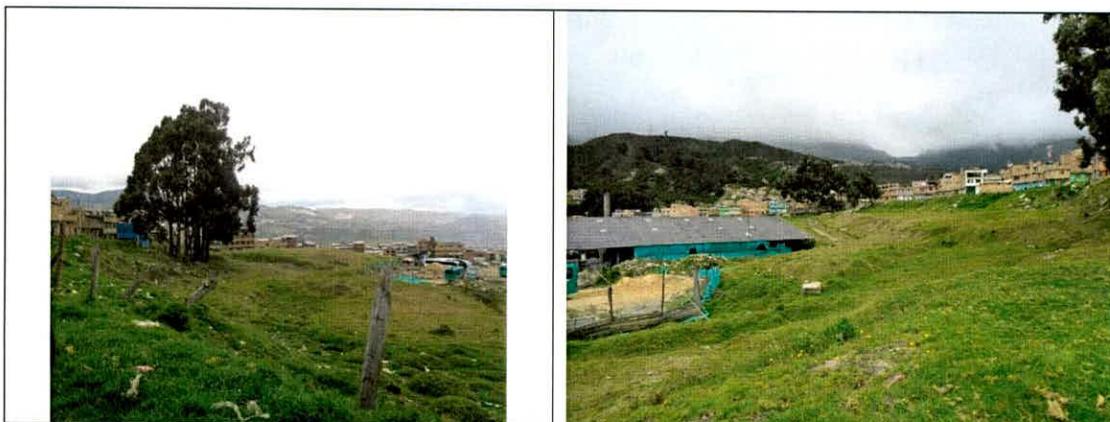
Se evidencian ondulaciones del terreno, pero no se identifica pérdida de verticalidad sobre los individuos arbóreos ni sobre las estructuras allí emplazadas, así como tampoco sectores inestables que puedan comprometer la estabilidad de las laderas y taludes que allí se encuentran ni tampoco comprometer la funcionalidad ni habitabilidad del predio (Ver Fotografías 2 y 3).

Fotografía 2 y Fotografía 3. Vista Panorámica del predio de la Carrera 1 No 89 A – 40 Sur, se identifican ondulaciones del terreno. Fotografía tomada desde la Carrera 5 A Este.

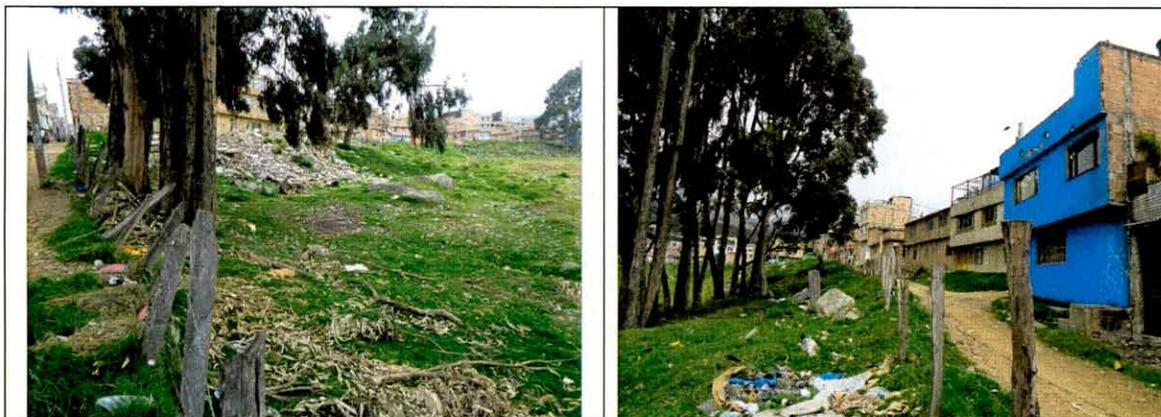
Alrededor del predio en mención sobre la Calle 89 C Sur y sobre la Carrera 5 A Este, se encuentra emplazada una vía en afirmado de 5m de ancho sobre un terraplén compuesto por material fino, la cual se encuentra en buen estado, no presenta deformaciones ni daños importantes que puedan comprometer su funcionalidad. Junto a la vía se emplazan viviendas de hasta cuatro (4) niveles en altura construidas en su mayoría en sistema de mampostería estructural con cubierta liviana; realizando una inspección visual desde el exterior de las mismas no se evidencian en la actualidad daños como asentamientos o grietas que puedan ser causados por las laderas del predio de la referencia ni que puedan comprometer su habitabilidad ni funcionalidad (Ver fotografías 4 y 5).

Fotografía 4 y Fotografía 5. Vista de la ladera perimetral del predio, hacia la vía en afirmado allí emplazada. Acumulación de materiales hacia el costado de la Calle 89 C Sur.

- De seguirse presentando acumulación de material de escombros y residuos domésticos en el costado de la Calle 89 C Sur desde la parte alta del talud, se puede generar una sobrecarga en el mismo y por ende generar un movimiento en masa puntual en el sector evaluado.

- A la Alcaldía Local de Usme y a la Secretaria Distrital de Ambiente - SDA, tomar las acciones pertinentes desde su competencia, orientadas a impedir una mayor acumulación de materiales de escombros y residuos en el sector de la Calle 89 A Sur con Carrera 1, en el Sector Catastral La Reforma.
