DIAGNÓSTICO TÉCNICO DI-10702
SUBDIRECCIÓN DE ANÁLISIS DE RIESGOS Y EFECTOS DE CAMBIO CLIMÁTICO
COORDINACIÓN DE ASISTENCIA TÉCNICA
RADICADO IDIGER 2017ER7261

DIRECCIÓN	Calle 103 A No. 11 B – 44	ÁREA DIRECTA	438 m ² .				
SECTOR CATASTRAL	Rincón del Chicó	POBLACIÓN ATENDIDA	100				
UPZ	14 – Usaquén.	FAMILIAS	27	ADULTOS	60	NIÑOS	40
LOCALIDAD	01 – Usaquén.	PREDIOS EVALUADOS	27				
CHIP	AAA0222RDSK	OFICIO REMISORIO	CR – 27850.

Estructural: Daño leve.

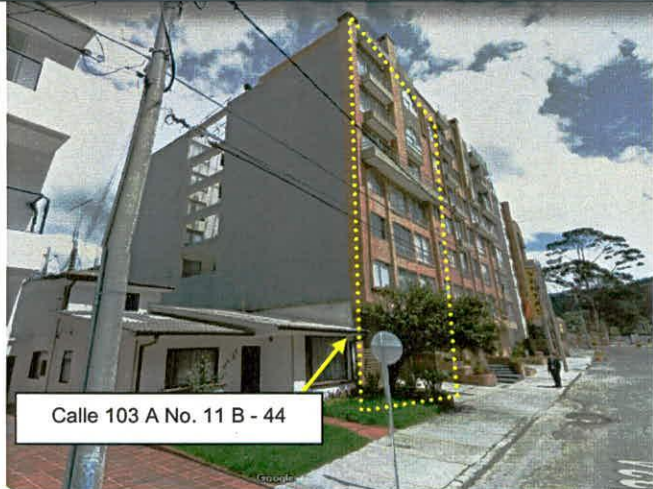
El edificio ubicado en el predio mencionado (*ver fotografía 1*) corresponde a una construcción de ocho (8) niveles, seis (6) de uso habitacional y dos (2) para estacionamiento de vehículos, uno (1) a modo de sótano (*ver fotografía 3*), bajo un sistema estructural de pórticos de concreto reforzado, placa de contrapiso y entrepiso en concreto reforzado y cubierta al parecer en tejas de fibrocemento soportadas por correas metálicas; cubierta que cuenta con un manto impermeable.

<p>Fotografía 1. Vista del edificio ubicado en el predio de la Calle 103 A No. , ubicado en el predio de la Carrera 7 B No. 127 – 45, en el Sector Catastral Bella Suiza de la Localidad Usaquén.</p>	<p>Fotografía 2. Vista del sótano de estacionamiento del edificio ubicado en el predio de la Calle 103 A No. 11 B – 44, en el Sector Catastral Rincón del Chico de la Localidad Usaquén. Se observan encharcamientos.</p>

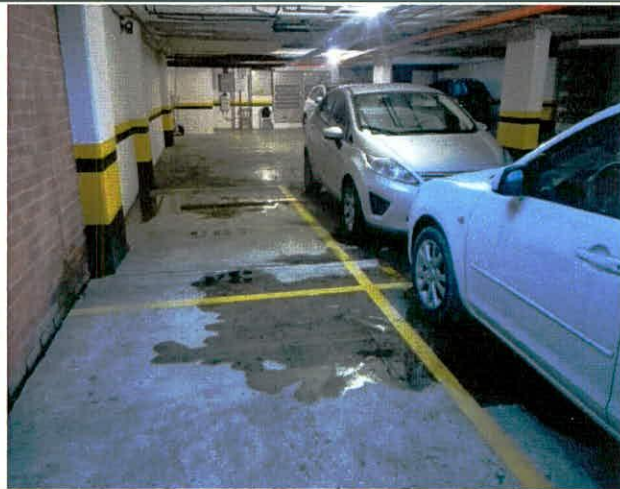
En el sótano se identifican encharcamientos y marcas de humedad sobre los muros de recubrimiento de las pantallas de contención (*ver fotografías 2, 3 y 4*). En la placa de contrapiso y en la placa de entrepiso de sótano a primer nivel se identifican fisuras con aberturas de 1 mm en longitudes de 1 m a 3 m aproximadamente (*ver fotografía 5*). En algunos muros de cerramiento del costado posterior y de recubrimiento en el sótano de la edificación se identifican fracturas de tendencia escalonada con aberturas de 2 mm en una longitud de 3 m aproximadamente (*ver fotografías 6 y 7*). En la fachada posterior de la edificación se identifican algunas zonas donde la fachaleta presenta abombamiento leve (*ver fotografía 8*). Según la información suministrada por la señora Bibiana Torres Presidenta del Concejo de la edificación, la cubierta presenta filtraciones, situación que con base en la inspección visual no es posible precisar.

Entre las posibles causas por las cuales se presentan las fisuras y grietas descritas anteriormente, se encuentran la ocurrencia de asentamientos diferenciales de la edificación evaluada; a su vez, los encharcamientos observados posiblemente se encuentren relacionados con la carencia de medidas de impermeabilización de las pantallas de contención del sótano ante altos niveles freáticos.

- A la Constructora, administración, consejo de copropietarios y habitantes del edificio ubicado en el predio de la Calle 103 A No. 11 B - 44, en el Sector Catastral Rincón del Chico de la Localidad Usaquén, desarrollar las acciones pertinentes, encaminadas a determinar la capacidad y desempeño de la estructura que se ubica en el predio mencionado, para lo cual es necesario adelantar estudios detallados de patología y vulnerabilidad estructural y comportamiento suelo estructura que determinen el nivel de daño que dicha estructura presenta; estudios que deberán determinar el tipo de

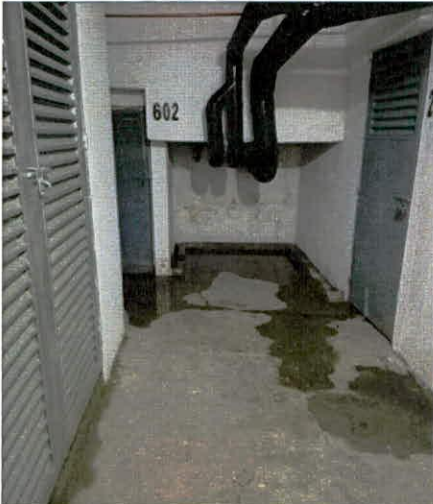
<p>Fotografía 3. Cuartos de almacenamiento y de máquinas en el sótano del edificio ubicado en el predio de la Calle 103 A No. 11 B – 44, en el Sector Catastral Rincón del Chico de la Localidad Usaquén. Se observan encharcamientos.</p>	<p>Fotografía 4. Muros de recubrimiento de las pantallas del sótano de estacionamiento del edificio ubicado en el predio de la Calle 103 A No. 11 B – 44 que presentan marcas de humedad</p>

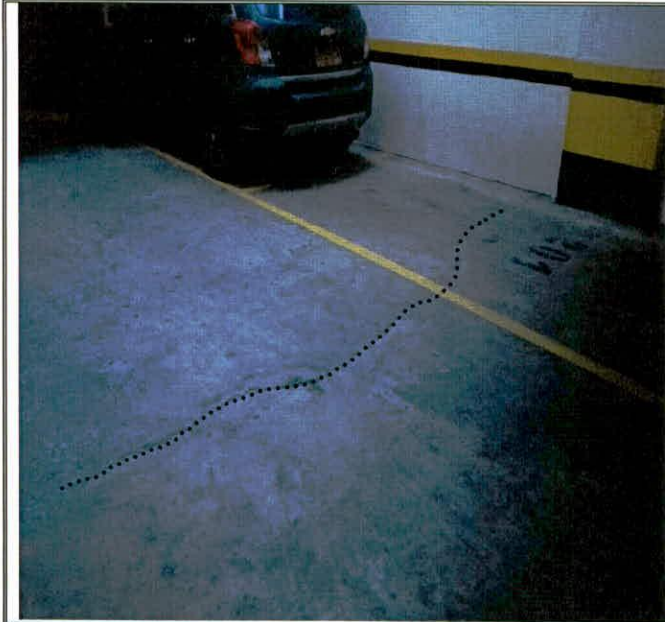
Fotografía 5. Fisuras identificadas en la placa de contrapiso y placa de entrepiso de sótano a primer nivel, en el edificio ubicado en el predio de la Calle 103 A No. 11 B – 44, en el Sector Catastral Rincón del Chico de la Localidad Usaquén.

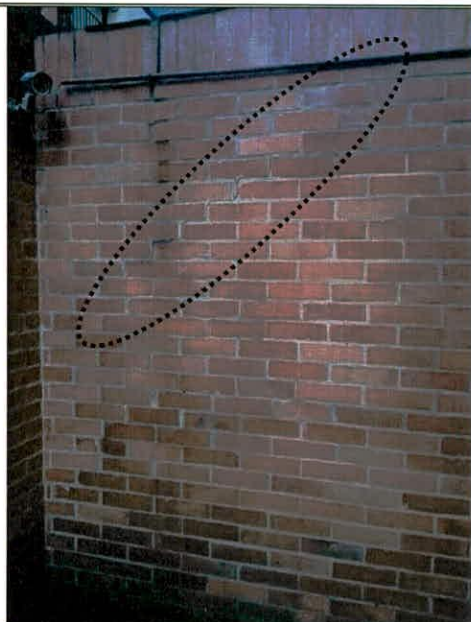
Fotografía 6. Fracturas en muro de cerramiento de la zona posterior del edificio ubicado en el predio de la Calle 103 A No. 11 B – 44, en el Sector Catastral Rincón del Chico de la Localidad Usaquén.

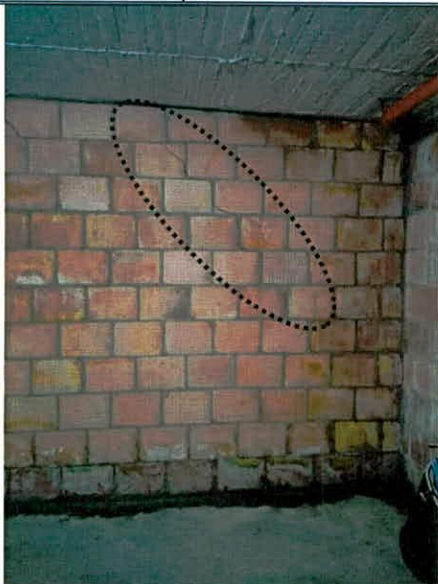
Fotografía 7. Fracturas en muro de cerramiento de la zona posterior del edificio ubicado en el predio de la Calle 103 A No. 11 B – 44, en el Sector Catastral Rincón del Chico de la Localidad Usaquén.

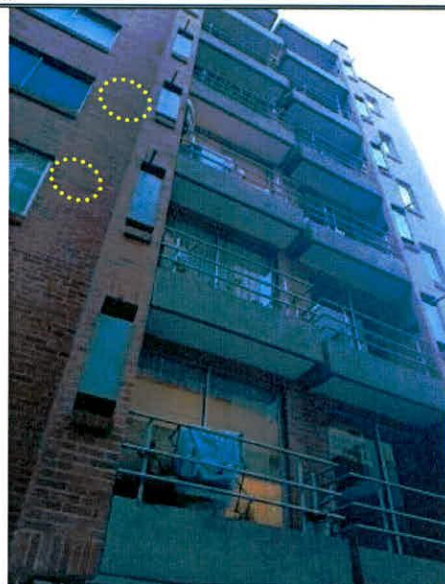
Fotografía 8. Abombamiento de las losetas de recubrimiento de la fachada posterior del edificio ubicado en el predio de la Calle 103 A No. 11 B – 44, en el Sector Catastral Rincón del Chico de la Localidad Usaquén.
