DIAGNÓSTICO TÉCNICO DI-10712
SUBDIRECCIÓN DE ANÁLISIS DE RIESGOS Y EFECTOS DE CAMBIO CLIMÁTICO
COORDINACIÓN DE ASISTENCIA TÉCNICA
RADICADO IDIGER 2017ER7503

DIRECCIÓN	Carrera 20 No. 102 – 30 Apartamento 402	ÁREA DIRECTA	775 m ² .		
SECTOR CATASTRAL	Santa Bibiana	POBLACIÓN ATENDIDA	10		
UPZ	16 – Santa Bárbara.	FAMILIAS	3	ADULTOS	7
		NIÑOS	3		
LOCALIDAD	01 – Usaquén.	PREDIOS EVALUADOS	8		
CHIP	AAA0121WJSY	OFICIO REMISORIO	CR – 27865.

Estructural: Daño moderado.

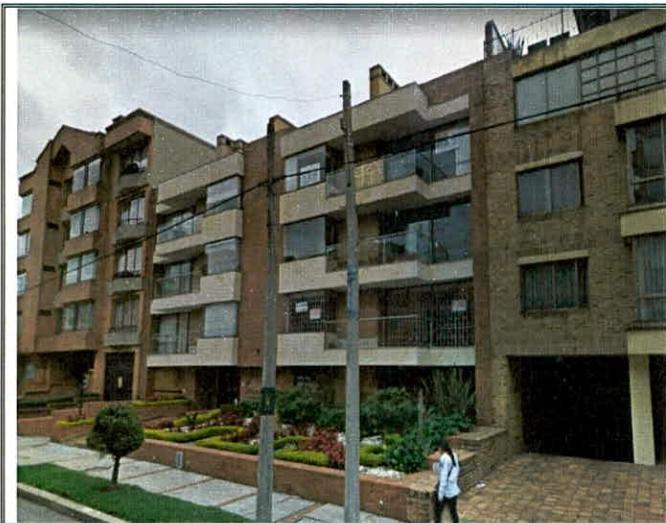
El edificio Portal de Navarra (*ver fotografía 1*), corresponde a una construcción de cinco (5) niveles y un (1) sótano para estacionamiento de vehículos, bajo un sistema estructural de pórticos de concreto reforzado, con placa de contrapiso en concreto, placas de entrepiso en concreto reforzado y cubierta al parecer en tejas de fibrocemento soportadas por correas metálicas.

Fotografía 1. Vista del edificio Portal de Navarra, ubicado en el predio de la Carrera 20 No. 102 – 30, en el Sector Catastral Santa Bibiana de la Localidad Usaquén.

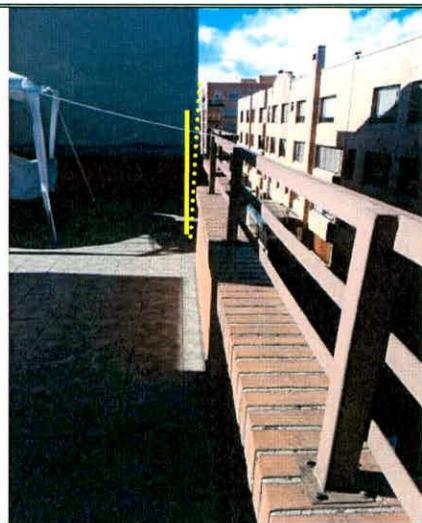
Sobre el muro antepecho de la fachada posterior del último nivel del edificio Portal de Navarra (*ver fotografías 2 y 5*), el cual cuenta con una longitud de 19 m y una altura de 1.2 m aproximadamente, se identifica pérdida de verticalidad, así como fisuras de tendencia vertical con aberturas de 1 mm en longitudes de 1.2 m aproximadamente (*ver fotografías 2 y 3*); de igual forma, se observa una separación de 5 mm entre el mencionado muro antepecho y los muros laterales de la terraza (*ver fotografía 4*). En la superficie inferior de la losa de cubierta de una de las habitaciones posteriores del apartamento 402 se identifican fisuras, huellas de humedad y desprendimiento de pintura (*ver fotografía 6*). Al momento de la visita técnica el apartamento 401 no se encuentra habitado y en el mismo se desarrollan labores de remodelación. Según la responsable del apartamento 401 se realizará la demolición del muro que presenta pérdida de verticalidad en el tramo correspondiente al mencionado apartamento.

Es posible que los daños identificados sobre el muro antepecho mencionado se encuentren relacionados con la carencia de elementos de amarre a los muros laterales, a su vez y junto con las fisuras observadas en la placa de entepiso de cuarto nivel a terraza, es posible que se hayan manifestado durante la presencia cargas dinámicas como por ejemplo sismos; lo cual no es posible precisar con base en la inspección visual.

Fotografía 2. Muro antepecho ubicado en la zona posterior de la terraza del apartamento 402, en el edificio Portal de Navarra. Se observa la pérdida de verticalidad.

- De incrementarse la pérdida de verticalidad sobre el muro antepecho ubicado en la zona posterior de las terrazas de los apartamentos 401 y 402 del edificio Portal de Navarra, ubicado en el predio de la Carrera 20 No. 102 – 30, en el Sector Catastral Santa Bibiana de la Localidad Usaquén, es posible que se presente la caída del mismo hacia la zona de patio de los apartamentos 101 y 102 de la edificación en mención, atentando contra la integridad física de los habitantes de estos dos últimos apartamentos.

- Recomendación de restricción de uso de la zona posterior de la terraza del apartamento 402 del edificio Portal de Navarra ubicado en el predio de la Carrera 20 No. 102 – 30, en el Sector Catastral Santa Bibiana de la Localidad Usaquén, hasta que se garanticen las condiciones de estabilidad de muro antepecho que presenta daños. Acción desarrollada bajo el acta No. 0155 del 16 de Mayo de 2017.

- Al responsable y/o responsables del apartamento 402 del edificio Portal de Navarra ubicado en el predio de la Carrera 20 No. 102 – 30, en el Sector Catastral Santa Bibiana de la Localidad Usaquén, mantener la recomendación de restricción de uso de la zona posterior de la terraza, hasta tanto se desarrollen las intervenciones que mitiguen la condición de riesgo que genera el muro antepecho valorado.

- A la administración del edificio Portal de Navarra ubicado en el predio de la Carrera 20 No. 102 – 30, en el Sector Catastral Santa Bibiana de la Localidad Usaquén y a los responsables de los apartamentos 401 y 402, realizar las intervenciones de mejoramiento, reforzamiento y/o demolición y posterior reconstrucción del muro antepecho ubicado en la zona posterior de las terrazas de los mencionados apartamentos, mediante el acompañamiento de personal idóneo; acciones que deben garantizar el cumplimiento de los requerimientos establecidos en la Ley 400 de 1997 y en el Decreto No. 926 del 19 de Marzo de 2010, Reglamento Colombiano de Construcción Sismo Resistente NSR-10, de acuerdo con la normatividad vigente, para lo cual se deben tramitar los permisos y licencias respectivos. Lo anterior con el propósito de garantizar durante la vida útil de la estructura, las condiciones adecuadas para su uso.

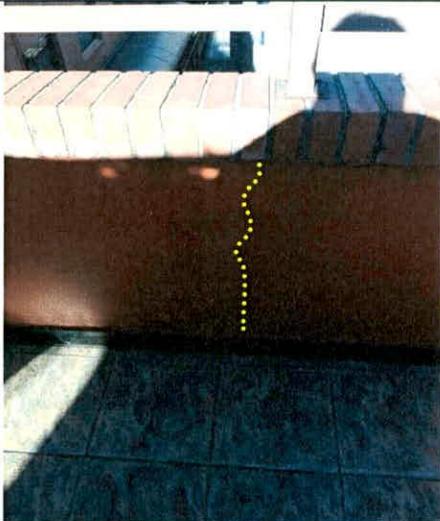
Fotografía 3. Fisuras verticales identificadas en muro de antepecho de la zona posterior del apartamento 402 del edificio Portal de Navarra, en el predio de la Carrera 20 No. 102 – 30.

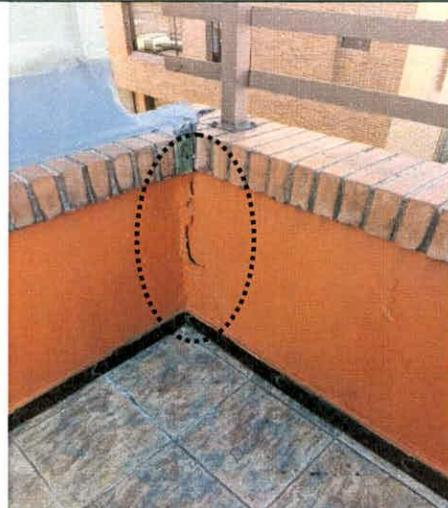
Fotografía 4. Separación entre muro de antepecho ubicado en la zona posterior de la terraza del apartamento 402 y el muro de lateral.

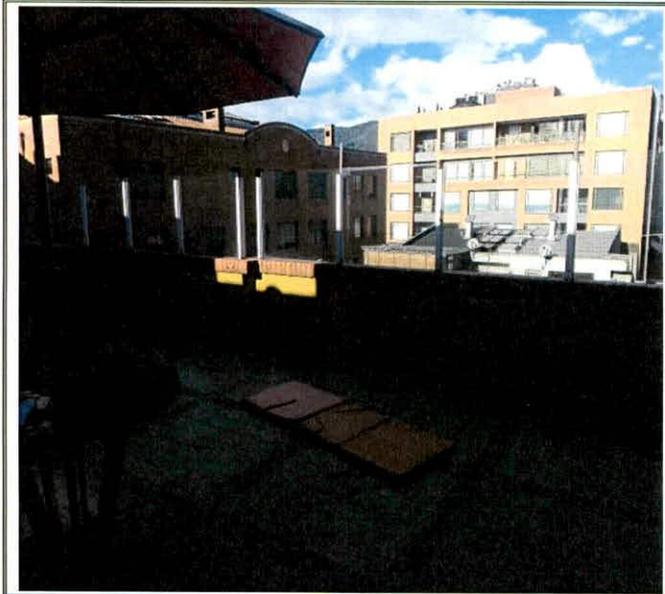
Fotografía 5. Muro antepecho ubicado en la zona posterior de la terraza del apartamento 401, en el edificio Portal de Navarra, tramo que también presenta pérdida de verticalidad.

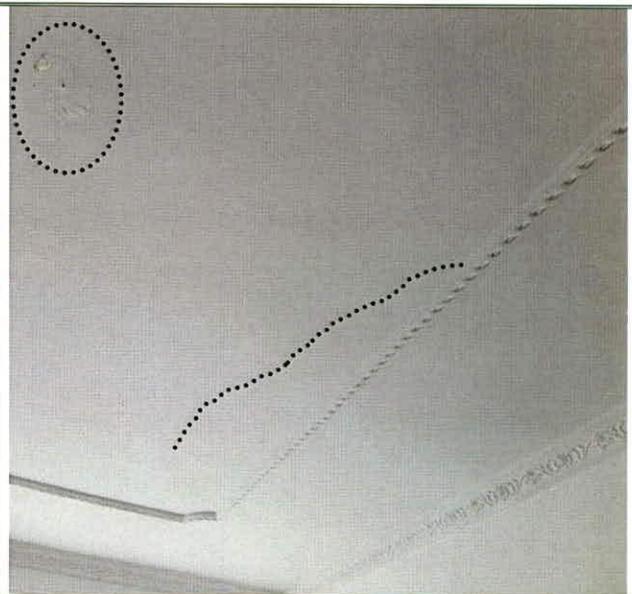
Fotografía 6. Superficie inferior de la placa de cubierta de cuarto nivel a terraza del apartamento 402 del edificio Portal de Navarra. Se observan fisuras y huellas de humedad.
