DIAGNÓSTICO TÉCNICO DI – 10716 SUBDIRECCIÓN DE ANÁLISIS DE RIESGOS Y EFECTOS DE CAMBIO CLIMÁTICO COORDINACIÓN DE ASISTENCIA TÉCICA EVENTO SIRE 4635662

Movimiento en masa: Desprendimiento local

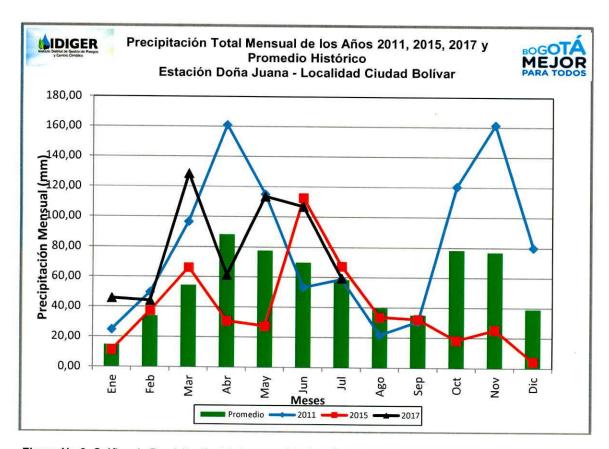
Las posibles causas que generaron el desprendimiento del material de relleno como material de base de la Calle 73 B Bis Sur, corresponden a la falta de medidas de contención y la falta de un sistema para el manejo del drenaje superficial y subsuperficial en dicha Calle. Lo anterior sumado a las altas precipitaciones ocurridas durante el mes de Mayo de 2017 que igualan a las ocurridas en el año 2011, lo cual se refleja en la grafica de precipitación total mensual de los años 2011, 2015 y 2017 de la Estación Hidrometeorologia Doña Juana, la cual es la más cercara al sector estudiado (Ver Fotografía 2).

Figura No 2. Gráfica de Precipitación total mensual de los años 2011, 2015 y 2017 de la Estación Doña Juana de la Localidad de Ciudad Bolivar

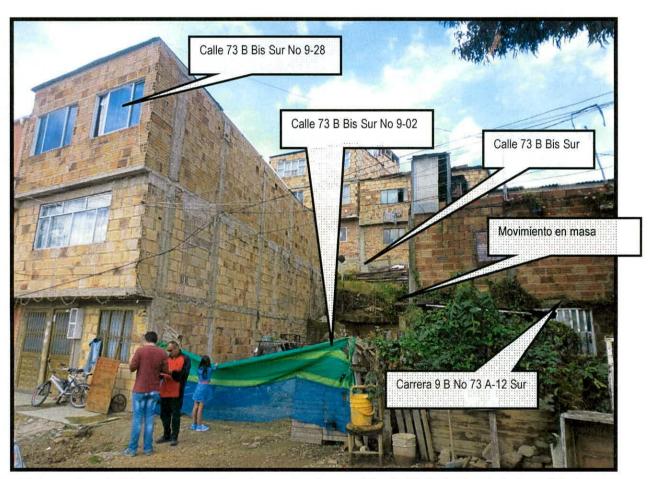
En el predio de la Calle 73 B Bis Sur No 9-28 se emplaza una edificación de tres niveles construida en mampostería parcialmente confinada con columnas y placas macizas en concreto reforzado. El acceso a los dos primeros niveles se encuentra por la zona de parqueo del predio de la Calle 73 Bis Sur No 9-02 y el acceso al tercer nivel en donde vive el señor Luis Gabriel Camelo y su familia, se logra después de transitar por un paso peatonal destapado que corresponde a la Calle 73 B Bis Sur. La Calle 73 B Bis Sur se encuentra en un nivel superior (5m aprox) con respecto al nivel del predio de la Calle 73 Bis Sur No 9-02. En el predio de la Carrera 9 B No 73 A-12 Sur se emplaza una vivienda de dos niveles cuya conformación estructural está basada en mampostería parcialmente confinada (Ver Fotografía 1).

Fotografías 1. Vista genera del sector evaluado en el Barrio El Refugio de la Localidad de Usme

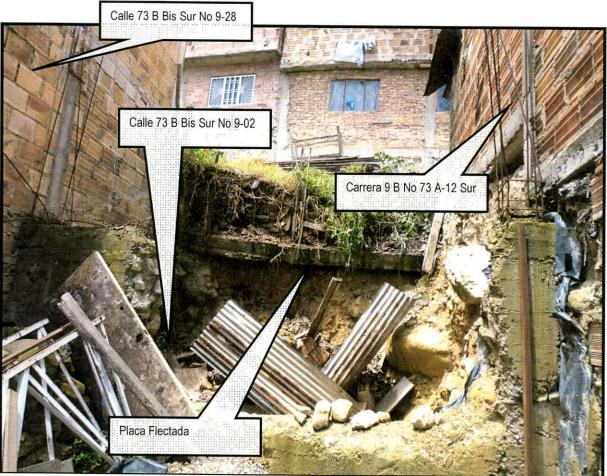
El desprendimiento de material de base de la Calle 73 B Bis Sur, involucró un volumen aproximado de 3m³ y recayó sobre el área angosta del predio de la Calle 73 B Bis No 9-02 la cual corresponde a un área sin funcionamiento al aire libre. El desprendimiento de este material ocasiona la flexión de una placa maciza de concreto de espesor aproximado a los 30cm que posiblemente correspondía originalmente a la Calle 73 B Bis Sur. Actualmente sobre la placa se encuentra material de relleno de aproximadamente 2m de alto que conforma la superficial del paso peatonal (Ver Fotografía 2).

Fotografías 2. Desprendimiento de material del talud de corte en el sector evaluado en el Barrio Diana Turbay de la Localidad Rafael Uribe Uribe.

- A la A la Alcaldía Local de Usme, y a la Unidad de Unidad Administrativa Especial de Rehabilitación y Mantenimiento Vial UMV, implementar adecuadas medidas de contención y reparación de la Calle 73 B Bis Sur en el tramo comprendido entre las Carreras 9 y 9B, acciones que se recomienda realizar con el apoyo de personal idóneo, garantizando que se cumplan los requerimientos establecidos en la normatividad vigente para el sector, para lo cual deben tramitar los permisos y licencias respectivos. Esto con el propósito de garantizar durante la vida útil de los inmuebles aledaños y de la Calle 73 B Bis Sur las condiciones adecuadas para su uso.
