DIAGNÓSTICO TÉCNICO DI-10720
SUBDIRECCIÓN DE ANÁLISIS DE RIESGOS Y EFECTOS DE CAMBIO CLIMÁTICO
COORDINACIÓN DE ASISTENCIA TÉCNICA
RADICADO IDIGER 2017ER9861

Estructural: Daños leves.

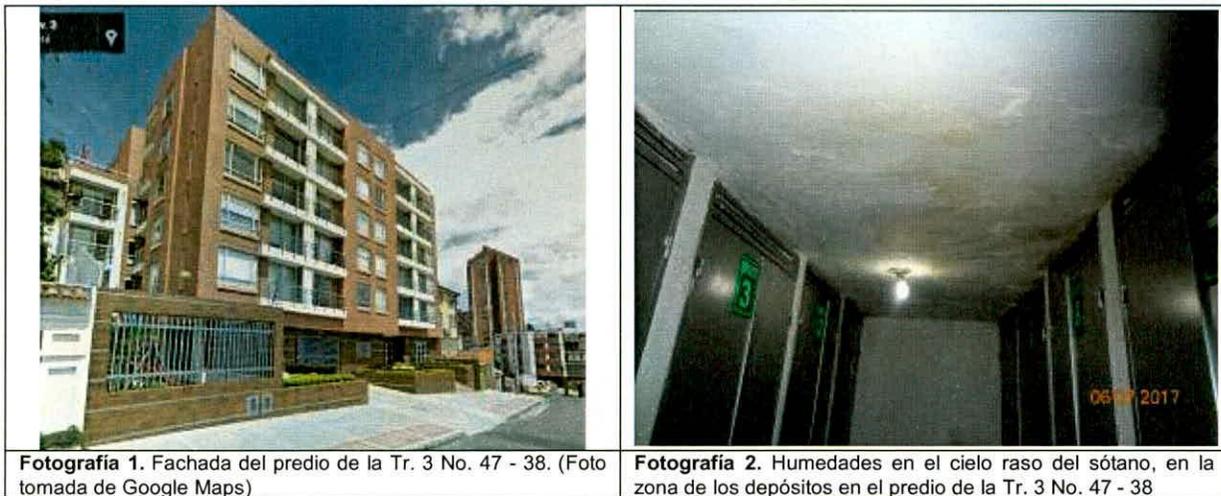
En el predio evaluado se emplaza el Edificio Zurizaday que corresponde a una (1) edificación de seis (6) niveles, un (1) Semisótano y una (1) terraza, de uso residencial (Ver, Fotografía 1). En la parte sur oriental limita con el predio del Hospital Militar Central con nomenclatura Transversal 3 No. 49 – 02.

No se evidencia patologías estructurales importantes tales como hundimientos, grietas, fisuras o asentamientos que puedan afectar la estabilidad global y funcionalidad de la edificación. Sin embargo se identifican algunos daños relacionados con humedades en los muros perimetrales de la edificación, y cielo raso del sótano, las cuales se pueden estar presentando a causa de las infiltraciones de las aguas lluvias, o de las aguas de los tanques del Hospital Militar Central, situación que no es posible precisar con base en la inspección visual realizada ya que no se encontró acumulaciones de agua. Se observó una tubería la cual manifiesta el administrador del predio, recoge las aguas que se infiltran. (Ver, Fotografías 2 y Fotografía 3).

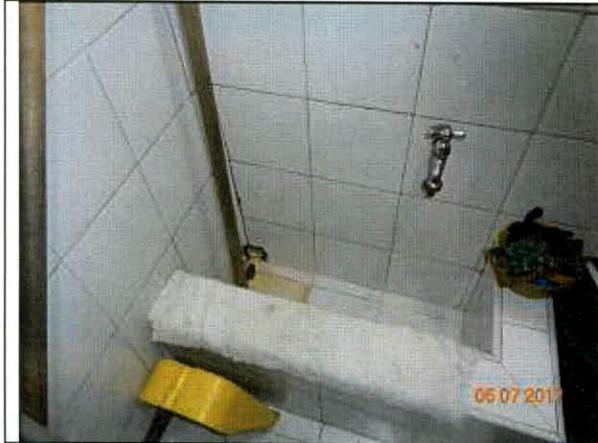
Fotografía 3. Tubería instalada para la recolección de aguas de infiltración en el sótano.

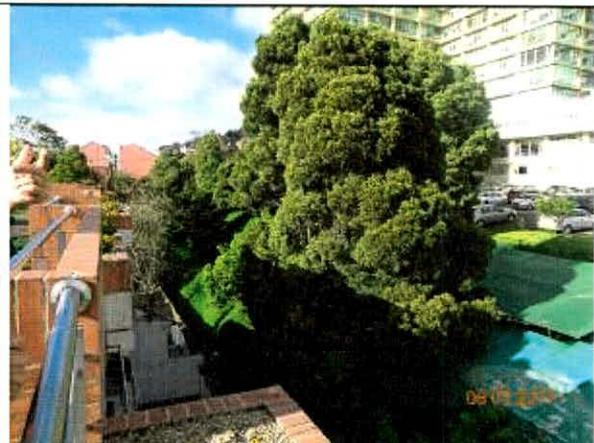
En el límite con el Hospital Militar Central, se encuentra un muro perimetral el cual sirve como medida de contención del talud sobre el que se encuentran los tanques de almacenamiento de agua. (Ver, Fotografías 4 a Fotografía 6). Mediante la inspección visual realizada se evidenció la presencia de olores que se presume provienen de dichos tanques.

Fotografía 4. Tanques de almacenamiento de agua del Hospital Militar, límite sur oriental del predio de la Tr. 3 No. 47 – 38.

- Al responsable y/o responsables de la edificación ubicada en el predio de la Transversal 3 No. 49 – 02, Hospital Militar Central, en Sector Catastral Pardo Rubio de la Localidad de Chapinero, se recomienda realizar con el acompañamiento de personal idóneo, una verificación de las redes hidráulicas ubicadas en el predio (Suministro de agua y desagües), con el propósito de descartar posibles fugas de “agua” que puedan estar afectando al predio colindante de la Transversal 3 No. 47 – 38.
- Al responsable y/o responsables de la edificación emplazada en el predio de la Transversal 3 No. 47 – 38, del Sector Catastral Pardo Rubio, en la Localidad de Chapinero, implementar acciones para el mantenimiento, mejoramiento y/o reforzamiento de la edificación allí existente; esto con el fin de garantizar durante la vida útil de la misma, las condiciones adecuadas para su uso.

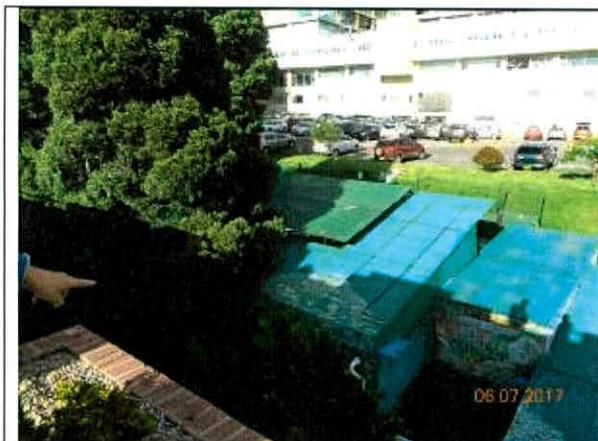
Fotografía 5. Tanques de almacenamiento de agua del Hospital Militar, límite sur oriental del predio de la Tr. 3 No. 47 – 38.

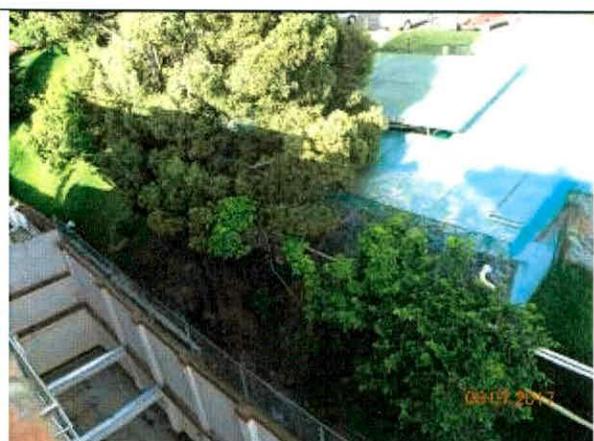
Fotografía 6. Muro perimetral en el límite del predio de la referencia con el Hospital Militar Central.
