DIAGNOSTICO TÉCNICO DI- 10721 OFICIO REMISORIO CR- 27878

SUBDIRECCIÓN DE ANÁLISIS DE RIESGOS Y EFECTOS DE CAMBIO CLIMÁTICO COORDINACIÓN DE ASISTENCIA TÉCNICA

DIRECCIÓN REF.:	TV 7 ESTE No. 58 A 49	ÁREA DIRECTA (Ha):	0,1
Sector Catastral	INGEMAR ORIENTAL	PREDIOS EVALUADOS:	1
UPZ:	90, Pardo Rubio	FAMILIAS:	1
LOCALIDAD:	2 CHAPINERO	POBLACIÓN ATENDIDA:	10

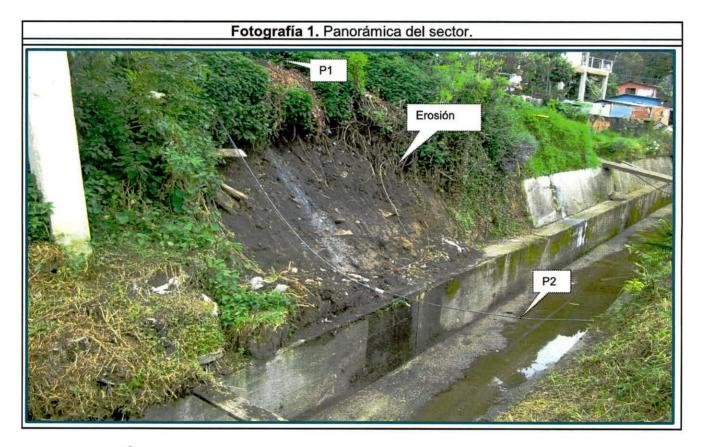
En la parte baja de la vivienda emplazada en el predio P1, separados aproximadamente por 5 metros, se localiza un canal hidráulico (P2), que presenta un movimiento en masa (erosión, ver tabla 5-1) en el talud del costado oriental. Al momento no se identifica que afecte a la vivienda emplazada en P1. Se observa que el talud se encuentra saturado por presencia de aguas servidas.

No.	Descripción del Movimiento en masa	Torració casannos	SIRE o.		464711	7
1	Fecha (D/M/A).	ma	rtes, 23	de mayo de 2017		017
2	Hora a la que se presento el proceso.		05:	00:00 a	.m.	
3	Localización del proceso (SINUPOT).		(N)		X (W)	0.1
	Localización del proceso (SINOPOT).	1048	49,43	1	02764,7	79
4	Sector Catastral		INGEM	AR OR	IENTAL	
5	Localidad.		2 CI	HAPINE	RO	
6	UPZ.		90, F	Pardo F	Rubio	
7	Ubicación en zona.			Urbana	N.	
8	Propiedad del predio.		Públi	co y Pr	ivado	
9	Tipo de movimiento.			Erosiór	1	
10	Secuencia del Movimiento.	Retrogresivo				
11	Estado de Actividad.	Activado				
12	Dimensiones del Movimiento en m (Alto:	Ancho Largo Área Alto		Per.		
12	Diferencia cota base y escarpe superior)	5	3	15	3	20
13	Volumen de material movilizado,	entre 1 y 5 m3				
14	Dirección principal del movimiento.	Occidente				
15	Tipo de material movilizado.	suelo (limo)				
16	Velocidad del proceso.	Muy rápido 3 m/sg.

17	Uso del suelo.			Mixto		
18	Perfil de la pendiente.			Recto		
19	Tipo de pendiente.	Artificial (Talud)				
20	Pendiente del sector donde se presentó el proceso con respecto a la horizontal (SGC).	el Abrupta de 20° a 45°				
21	Profundidad del proceso.	< 1 m				
22	Distancia de desplazamiento de la masa de material.	2 m				
23	Cobertura vegetal.	Arbustos				
24	Humedad del terreno.	Saturado

25	Estructuras de contención.	Parcialmente				
26	Obras de drenaje.	Mixto (Natural y artificial)				
27	Amenaza por Remoción en Masa POT	Media				
28	Riesgo para la población.	No				
29	Infraestructura en riesgo.	Red Agua				
30	Daños ocasionados por el movimiento.	Daños materiales				
31	Posibles Detonantes.	Factor antrópico				
32	Posibles causas.	Intervención antrópica y lluvia				
33	Estación hidrometereológica más cercana.	UAN CIRCUNVALAR				
34	Lluvia para ∆ períodos de tiempo (mm).	1 día 3 días 7 días 14 días 28 día				
34	Fecha Reporte	1 20 30 170 250

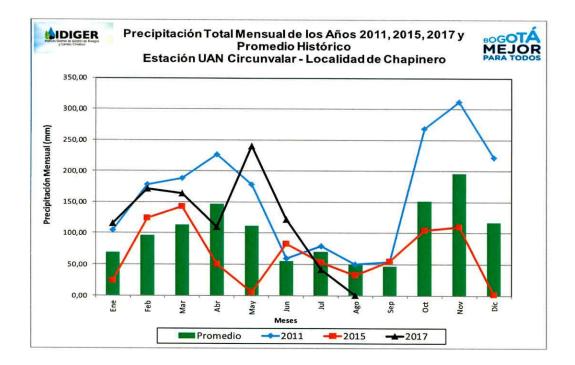
La descarga de aguas servidas provenientes de P1 y/o de las viviendas ubicadas en el sector, sumado a la contribución de las lluvias que se presentaron en el sector. Según datos de la estación hidrometereológica mas cercana, las lluvias para el mes de Mayo de 2017, superaron los históricos registrados para el 2011 ("Fenómeno de la Niña"), ver figura:
