DIAGNÓSTICO TÉCNICO DI-10723
SUBDIRECCIÓN DE ANÁLISIS DE RIESGOS Y EFECTOS DE CAMBIO CLIMÁTICO
COORDINACIÓN DE ASISTENCIA TÉCNICA
RADICADO IDIGER 2017ER9927

DIRECCIÓN	Carrera 21 No. 57 – 16 Apto. 202	ÁREA DIRECTA	80m ²				
BARRIO	San Luis	POBLACIÓN ATENDIDA	2				
UPZ	100 – Galerías	FAMILIAS	1	ADULTOS	2	NIÑOS	-
LOCALIDAD	Teusaquillo	PREDIOS EVALUADOS	1				
CHIP	AAA0083UFFT	OFICIO REMISORIO	CR-27882

Estructural: Daños leves.

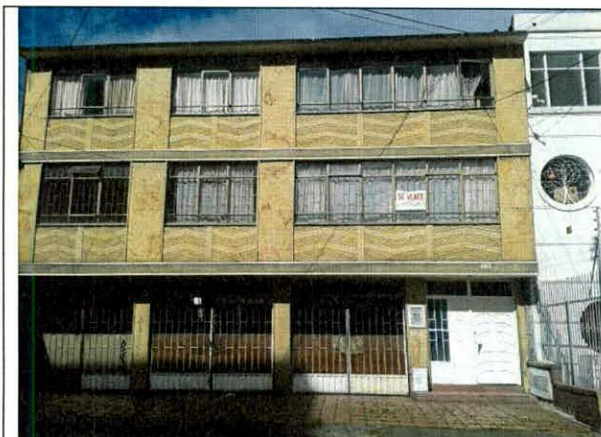
En el predio evaluado se emplaza en una zona plana. Corresponde a una (1) edificación de seis (3) niveles, de uso residencial (Ver, Fotografía 1) cuyo sistema estructural está basado en pórticos de vigas y columnas en concreto reforzado. Se evidenció una grieta longitudinal de 30 mm en la dilatación, la cual se encuentra en el costado nor oriental de la edificación, en límites con el predio vecino de la Carrera 21 No. 57 - 30, la cual aparentemente se encuentra en toda la longitud.

Fotografía 1. Fachada del predio de la Carrera 21 No. 57 – 16 Apto. 202.

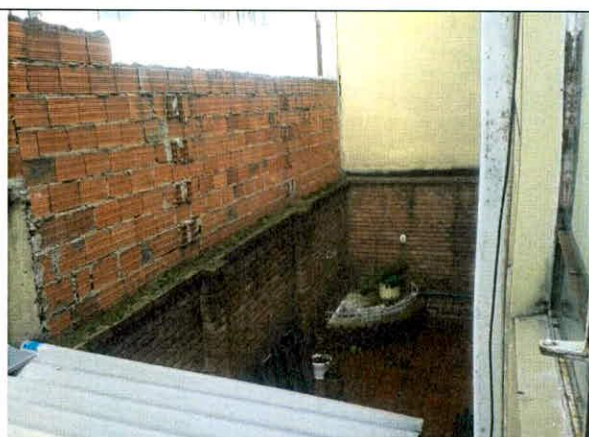
Fotografía 2. Patio perteneciente al Apartamento 101 del predio de la Carrera 21 No. 57 – 16

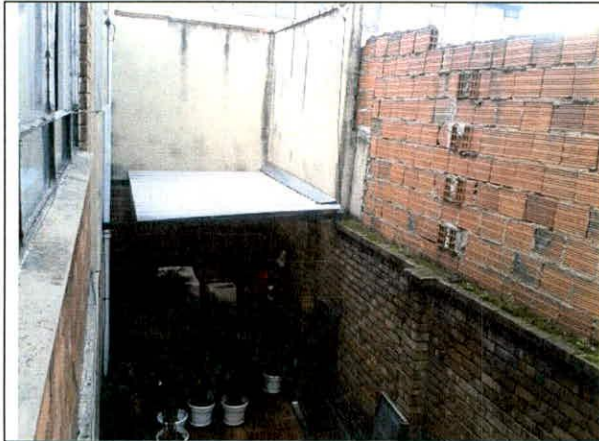
Fotografía 3. Patio perteneciente al Apartamento 101 del predio de la Carrera 21 No. 57 – 16, donde se observa una cubierta en tejas.

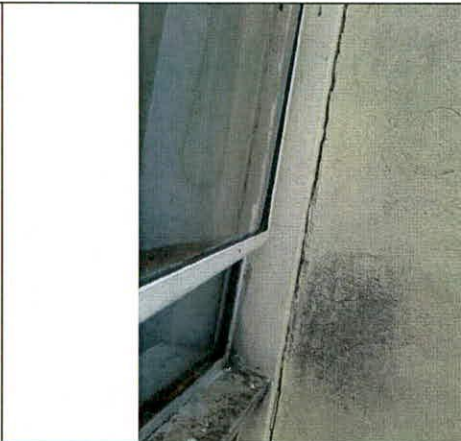
Fotografía 4. Dilatación en el costado norte de la edificación del predio de la Carrera 21 No. 57 – 16, vista desde el Apartamento 202

- Al responsable de la edificación ubicada en el predio de la Carrera 21 No. 57 – 16 Apto. 202, en el Sector Catastral San Luis de la Localidad de Teusaquillo, se recomienda implementar acciones para el mantenimiento, mejoramiento y/o reforzamiento de la edificación, garantizando que se cumplan los requerimientos establecidos en el Decreto No. 926 del 19 de marzo de 2010 y el Decreto No. 340 del 13 Febrero de 2012,
