**DIAGNÓSTICO TÉCNICO DI-10731**  
**SUBDIRECCIÓN DE ANÁLISIS DE RIESGOS Y EFECTOS DE CAMBIO CLIMÁTICO**  
**COORDINACIÓN DE ASISTENCIA TÉCNICA**  
**RADICADO IDIGER 2017ER8142**

Estructural: Daño leve.

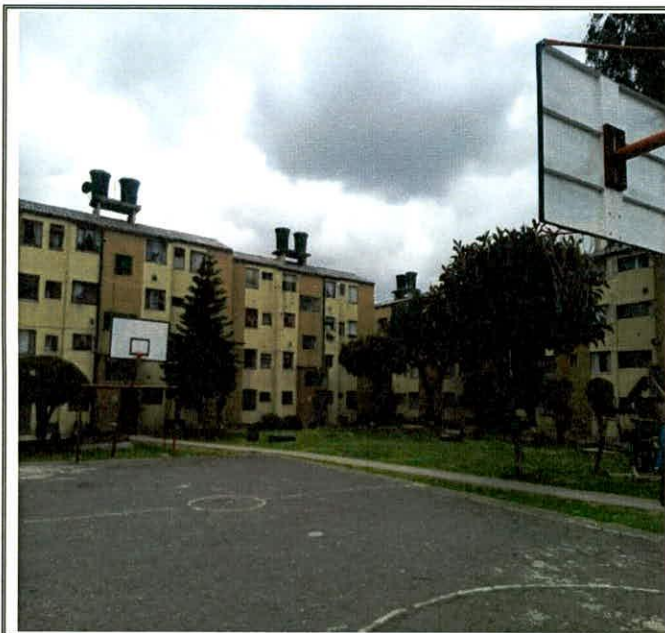
En atención al radicado de la referencia, personal del Instituto Distrital de Gestión de Riesgos y Cambio Climático IDIGER, realizó visita técnica el día 05 de Julio de 2017 al sector donde se ubica el predio de la Carrera 54 B No. 128 - 39, en el Sector Catastral Prado Veraniego Sur de la Localidad Suba, encontrando la Agrupación de Vivienda Multifamiliares Prado Veraniego en una zona relativamente plana consolidada urbanísticamente, con vías de acceso vehicular (*ver fotografía 1*).

**Fotografía 1.** Vista de la Agrupación de Vivienda Multifamiliares Prado Veraniego, ubicada en el predio de la Carrera 54 B No. 128 – 39, en el Sector Catastral Prado Veraniego Sur de la Localidad Suba.

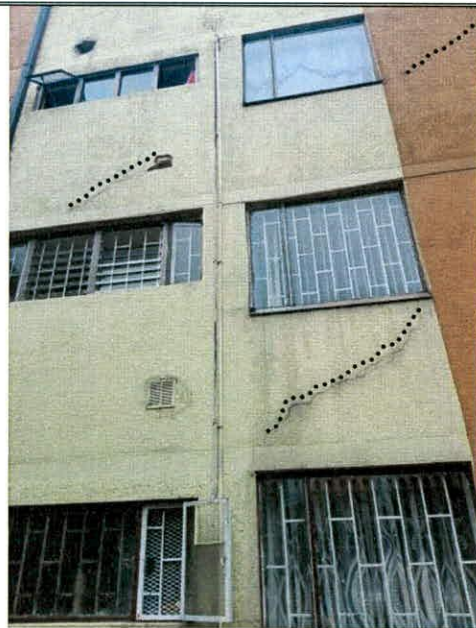
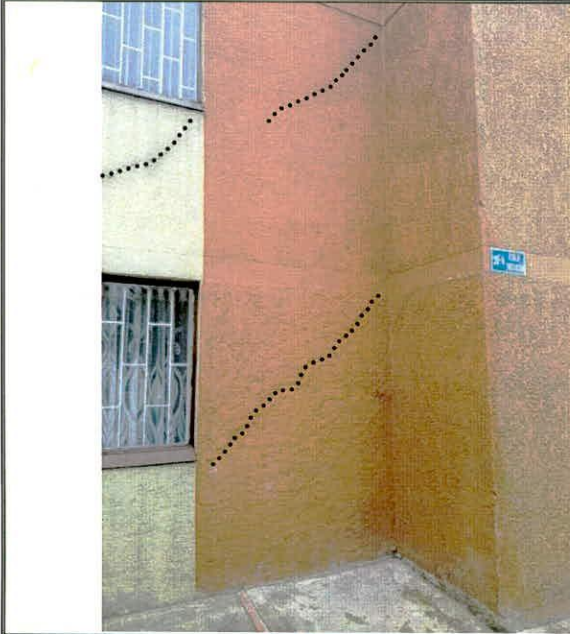
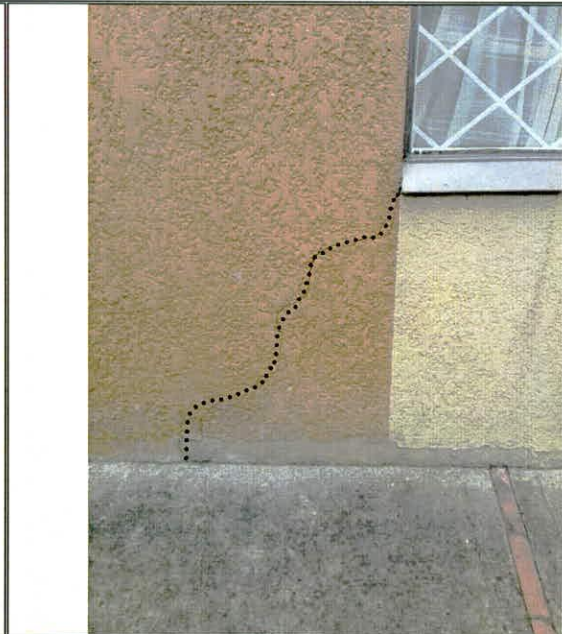
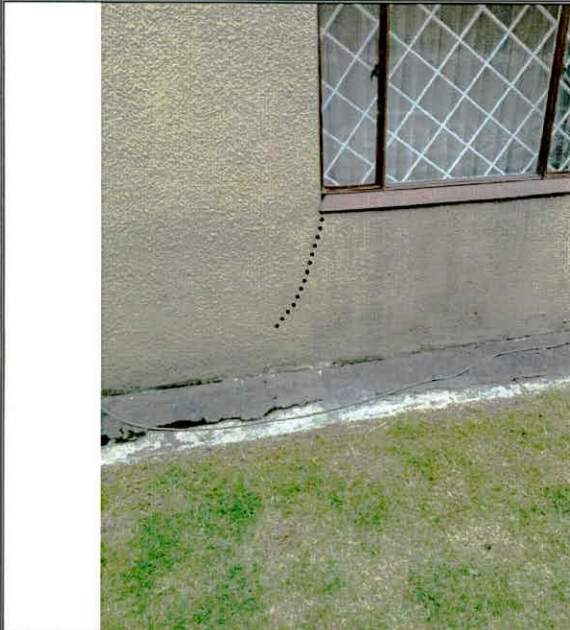
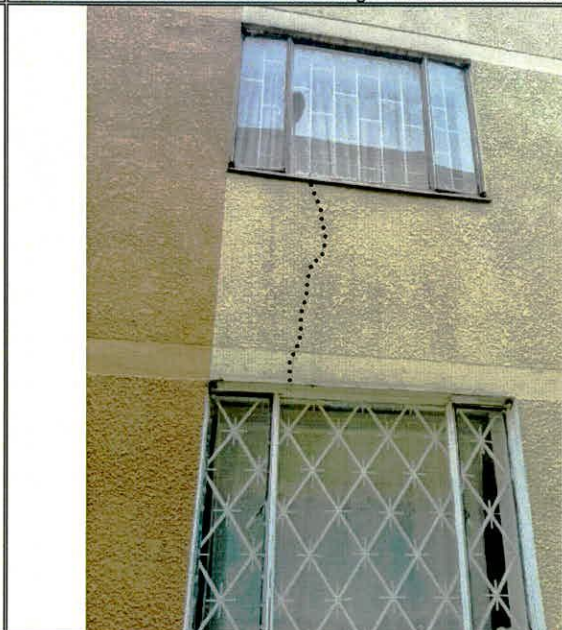
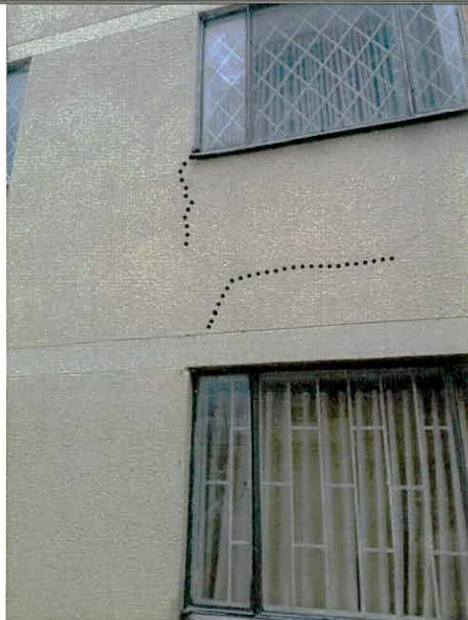
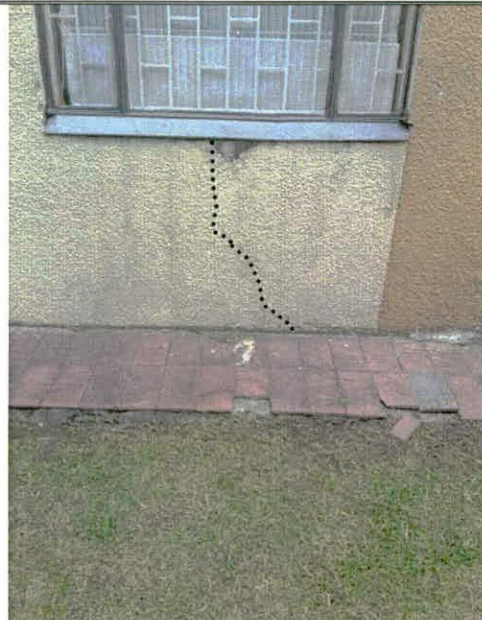
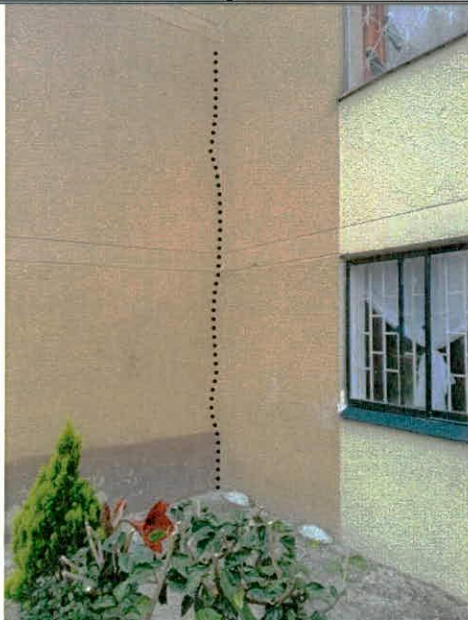
La Agrupación de Vivienda Multifamiliares Prado Veraniego se encuentra conformada por siete (7) bloques de apartamentos de cuatro (4) niveles con una edad de construcción cercana a los 40 años (*ver fotografía 1*), al parecer bajo un sistema estructural de mampostería reforzada con placas de contrapiso en concreto, placas de entrepiso en concreto reforzado y cubierta en tejas de fibrocemento soportadas por correas de madera. Alrededor de las torres mencionadas se ubican zonas verdes sin sistemas para el manejo de aguas de escorrentía superficial. Sobre los muros de cerramiento de las torres de apartamentos se identifican múltiples fisuras de tendencia vertical y escalonada con aberturas entre 0.5 mm y 1.5 mm en longitudes de 0.5 m a 1.5 m (*ver fotografías 2 a 9*).

Es posible que las fisuras identificadas en las torres de apartamentos de la mencionada agrupación de vivienda se encuentren relacionadas con la transferencia de vibraciones al terreno donde se emplaza durante el proceso de pilotaje para la construcción de las torres de apartamentos del conjunto residencial Mirador de Córdoba, situación que con base en la inspección visual no es posible precisar.

**Fotografía 2.** Fisuras identificadas en muros de los bloques de apartamentos de la Agrupación de Vivienda Multifamiliares Prado Veraniego, ubicada en el predio de la Carrera 54 B No. 128 – 39, en el Sector Catastral Prado Veraniego Sur de la Localidad Suba.

**Fotografía 3.** Fisuras identificadas en muros de los bloques de apartamentos de la Agrupación de Vivienda Multifamiliares Prado Veraniego, ubicada en el predio de la Carrera 54 B No. 128 – 39, en el Sector Catastral Prado Veraniego Sur de la Localidad Suba.

**Fotografía 4.** Fisuras identificadas en muros de los bloques de apartamentos de la Agrupación de Vivienda Multifamiliares Prado Veraniego, ubicada en el predio de la Carrera 54 B No. 128 – 39, en el Sector Catastral Prado Veraniego Sur de la Localidad Suba.

**Fotografía 5.** Fisuras identificadas en muros de los bloques de apartamentos de la Agrupación de Vivienda Multifamiliares Prado Veraniego, ubicada en el predio de la Carrera 54 B No. 128 – 39, en el Sector Catastral Prado Veraniego Sur de la Localidad Suba.

**Fotografía 6.** Fisuras identificadas en muros de los bloques de apartamentos de la Agrupación de Vivienda Multifamiliares Prado Veraniego, ubicada en el predio de la Carrera 54 B No. 128 – 39, en el Sector Catastral Prado Veraniego Sur de la Localidad Suba.

**Fotografía 7.** Fisuras identificadas en muros de los bloques de apartamentos de la Agrupación de Vivienda Multifamiliares Prado Veraniego, ubicada en el predio de la Carrera 54 B No. 128 – 39, en el Sector Catastral Prado Veraniego Sur de la Localidad Suba.

**Fotografía 8.** Fisuras identificadas en muros de los bloques de apartamentos de la Agrupación de Vivienda Multifamiliares Prado Veraniego, ubicada en el predio de la Carrera 54 B No. 128 – 39, en el Sector Catastral Prado Veraniego Sur de la Localidad Suba.

**Fotografía 9.** Fisuras identificadas en muros de los bloques de apartamentos de la Agrupación de Vivienda Multifamiliares Prado Veraniego, ubicada en el predio de la Carrera 54 B No. 128 – 39, en el Sector Catastral Prado Veraniego Sur de la Localidad Suba.

- A los responsables de la Agrupación de Vivienda Multifamiliares Prado Veraniego, ubicada en el predio de la Carrera 54 B No. 128 – 39, en el Sector Catastral Prado Veraniego Sur de la Localidad Suba y del conjunto residencial Mirador de Córdoba ubicado en el predio de la Calle 128 A No. 54 B - 56, verificar las actas de vecindad a fin de constatar las condiciones de las edificaciones ubicadas en la Agrupación de Vivienda Multifamiliares Prado Veraniego, antes de iniciadas las obras del proyecto Mirador de Córdoba y compararlas con las condiciones actuales, para poder establecer

- A los responsables de la Agrupación de Vivienda Multifamiliares Prado Veraniego, ubicada en el predio de la Carrera 54 B No. 128 – 39, en el Sector Catastral Prado Veraniego Sur de la Localidad Suba, desarrollar las acciones pertinentes, encaminadas a determinar la capacidad y desempeño de las estructuras que se ubican en el predio mencionado, para lo cual es necesario adelantar estudios detallados de carácter estructural y geotécnico que determinen el nivel de daño que dichas estructuras presentan; estudios que deberán determinar el tipo de intervenciones a implementarse con el fin de reparar y llevar las estructuras a los niveles de seguridad requeridos, garantizando que se cumplan los requerimientos establecidos en la Ley 400 de 1997 en el Decreto No. 926 del 19 de marzo de 2010, Reglamento Colombiano de Construcción Sismo Resistente NSR-10, de acuerdo con la normatividad vigente, para lo cual se deben tramitar los permisos y licencias respectivos. Estos estudios deben ser adelantados con el propósito de garantizar durante la vida útil de las estructuras, las condiciones adecuadas para su uso.

- A los responsables de la Agrupación de Vivienda Multifamiliares Prado Veraniego, ubicada en el predio de la Carrera 54 B No. 128 – 39, en el Sector Catastral Prado Veraniego Sur de la Localidad Suba, realizar un seguimiento periódico de las condiciones de estabilidad de las edificaciones y del terreno en general, con el propósito de desarrollar intervenciones oportunas que impidan la manifestación de situaciones que generen condiciones de riesgo en la infraestructura pública y privada del sector.

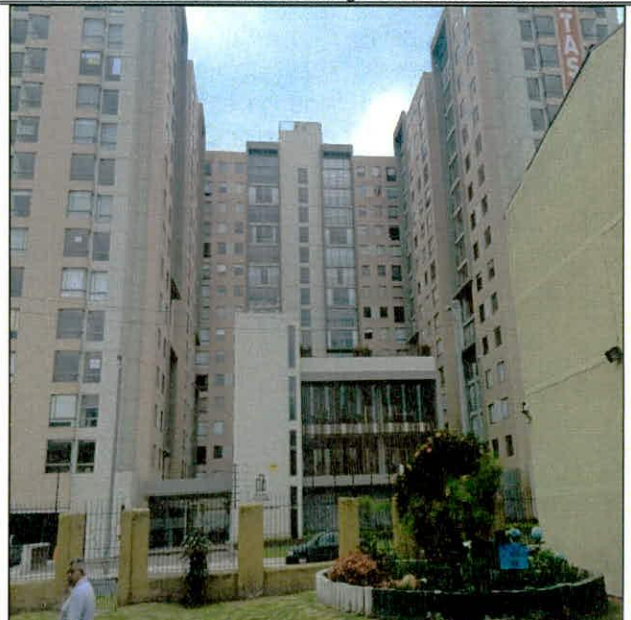
Al costado norte en el predio de la Calle 128 A No. 54 B – 56, se desarrolló un proyecto de construcción denominado Mirador de Córdoba (*ver fotografía 10*), conformado por torres de apartamentos de 15 niveles, bajo un sistema estructural dual y placas de entrepiso y cubierta en concreto reforzado, el cual se distancia en 20 m aproximadamente de las torres del costado norte de la Agrupación de Vivienda Multifamiliares Prado Veraniego.

**Fotografía 10.** Vista de las torres de apartamentos que conforman el conjunto residencial Mirador de Córdoba, ubicado al costado norte de la Agrupación de Vivienda Multifamiliares Prado Veraniego.
