<b>DIAGNÓSTICO TÉCNICO</b>	Código:	GAR-FT-03
		Versión:	03
		Código documental:	01/10/2014

**DIAGNOSTICO TÉCNICO DI- 10732**  
**OFICIO REMISORIO CR- 27892**  
**SUBDIRECCIÓN DE ANÁLISIS DE RIESGOS Y EFECTOS DE CAMBIO CLIMÁTICO**  
**COORDINACIÓN DE ASISTENCIA TÉCNICA**  
**SOLICITUD (S) GENERADORA (S): RADICADO IDIGER No. 2017ER8528**

<b>DIRECCIÓN REF.:</b>	CLL 70 M 22 38 SUR	<b>ÁREA DIRECTA (Ha):</b>	0,1
<b>Barrio</b>	Los Alpes	<b>PREDIOS EVALUADOS:</b>	1
<b>UPZ:</b>	67 El Lucero	<b>FAMILIAS:</b>	1
<b>LOCALIDAD:</b>	19 CIUDAD BOLÍVAR	<b>POBLACIÓN ATENDIDA:</b>	4

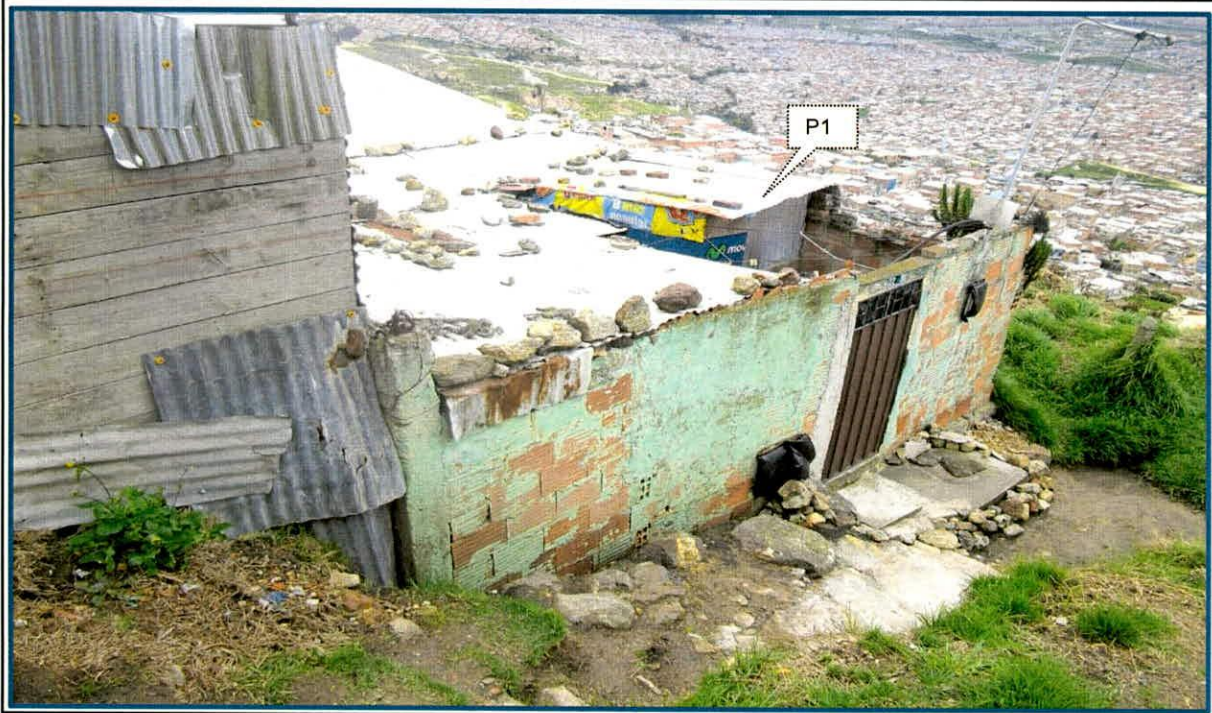
**Fotografía 1. Panorámica del sector.**

En el predio P1, se emplaza una vivienda, que presenta deficiencias constructivas, no se evidencian daños estructurales importantes. Al constado occidental se realizó un talud de corte con una altura aproximada de 1,5 metros, no se observa afectación sobre este.

En el sector evaluado no se identifican movimientos en masa.

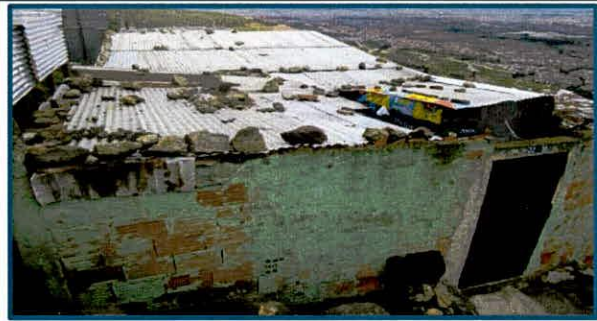
Ficha Predio No.		1	CLL 70 M 22 38 SUR			
↓Foto	2	Fachada, sin daños importantes.	CHIP	AAA0028ASCX

P	Dirección y/o Localización	Recomendación 1.
1	CLL 70 M 22 38 SUR	Hacer mantenimiento.

En caso de no existir restricciones al uso del suelo, se recomienda al responsable del predio P1, implementar acciones para el mantenimiento, mejoramiento y/o reforzamiento de la(s) edificación(es), garantizando que se cumplan los requerimientos establecidos en el Decreto No. 926 del 19 de marzo de 2010 y el Decreto No. 340 del 13 Febrero de 2012, Reglamento Colombiano de Construcción Sismo Resistente NSR-10 de acuerdo con la normatividad vigente, con el ánimo de garantizar durante la vida útil las condiciones más adecuadas para su uso.

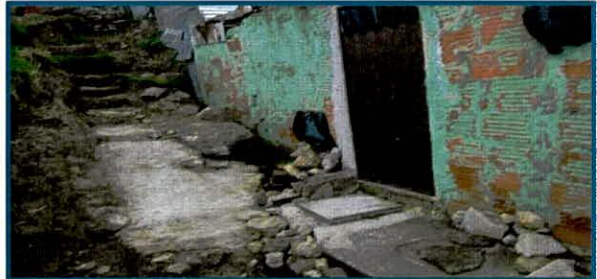
Código Lote	002587041006			
		Uso	Residencial			
		Propiedad	Privada			
		<b>Descripción Estructural</b>				
		Niveles ↑	1			
		Sótano ↓	0			
		Sistema Estructural	Mampostería no reforzada			
Material Estructural	Mampuestos de arcilla					
Placa de entepiso	No aplica					
Cierre de cubierta	Liviana tejas metálicas					
↓Foto	3	Zona frontal, sin daños en terreno.	Posible edad	Sin información

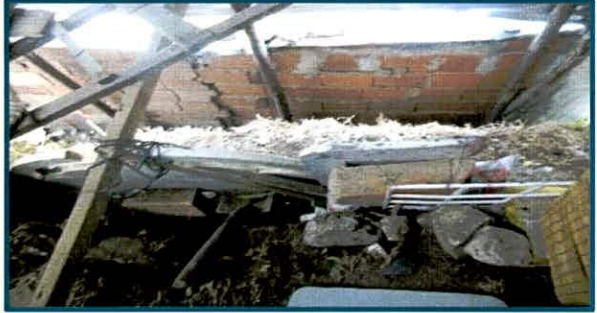
Calidad de la construcción	Mala			
		Regularidad en planta	Regular			
		Regularidad en altura	Regular			
		Estado de conservación	Regular			
		Presencia de tanques o masas elevadas	No			
		Material Muros No estructurales	Arcilla cocida			
		Estructuras de contención	No			
		Altura Est. Contención	No aplica			
		Material de Est. Contención	No aplica			
		Obras de manejo de aguas	No			
↓Foto	4	Zona occidental, sin daños en terreno.	<b>EVALUACIÓN ESTRUCTURAL DEL EDIFICIO</b>

En caso de no existir restricciones al uso del suelo, al responsable de la(s) vivienda(s) ubicada(s) en el(los) predio(s) en el sector evaluado predio P1, implementar medidas encaminadas a garantizar la estabilidad del(los) talud(es) de corte generado(s) para el emplazamiento de la(s) vivienda(s), mediante obras de protección geotécnica, las cuales deberán contar con sistemas de drenaje para la evacuación de las aguas superficiales y sub-superficiales, con el fin de garantizar la estabilidad de los mismos; acciones que deberán desarrollarse con el apoyo de personal idóneo, garantizando que se cumplan los requerimientos establecidos en la normatividad vigente, para lo cual deberán tramitarse los permisos y licencias respectivas.

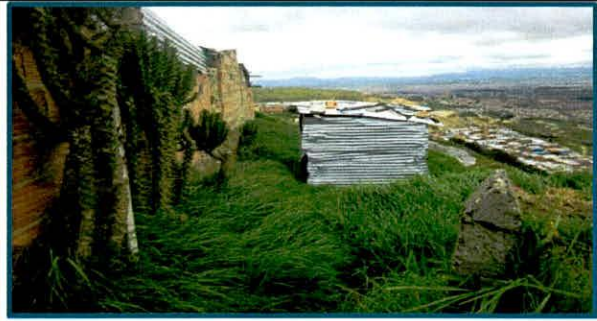
Daño en Elementos estructurales (Rango de Daño)				
		<b>LEVE (Rango de daño 0-10%)</b>				
		Daño en Elementos NO estructurales (Rango de Daño)				
		<b>LEVE (Rango de daño 0-10%)</b>				
		<b>EVALUACIÓN DEL TERRENO</b>				
Existe Riesgo actual por Movimientos en Masa		<b>No</b>				
Existe Riesgo por Av. Torrencial o inundación		<b>No</b>				
Condición de Habitabilidad:		<b>Habitable</b>				
<b>Descripción complementaria:</b>						
La vivienda presenta deficiencias constructivas importantes (falta de elementos de confinamiento, etc.), no obstante no se evidencian daños estructurales importantes, no se observan movimientos en masa activos que puedan afectar en la actualidad la vivienda.						
↓Foto	5	zona oriental, sin daños en terreno.	<b>Consolidado Población</b>
