DIAGNOSTICO TÉCNICO DI- 10735
OFICIO REMISORIO CR- 27917
SUBDIRECCIÓN DE ANÁLISIS DE RIESGOS Y EFECTOS DE CAMBIO CLIMÁTICO
COORDINACIÓN DE ASISTENCIA TÉCNICA
SOLICITUD (S) GENERADORA (S): RADICADO IDIGER No. 2017ER8911

DIRECCIÓN REF.:	CR 74 G 16 60 SUR	ÁREA DIRECTA (Ha):	0,1
Barrio	Caracolí	PREDIOS EVALUADOS:	1
UPZ:	69. Ismael Perdomo	FAMILIAS:	1
LOCALIDAD:	19 CIUDAD BOLÍVAR	POBLACIÓN ATENDIDA:	6

Fenómeno amenazante: Antrópico.
 Tipo: Movimiento en Masa.
 Subtipo: Intervención Antrópica.

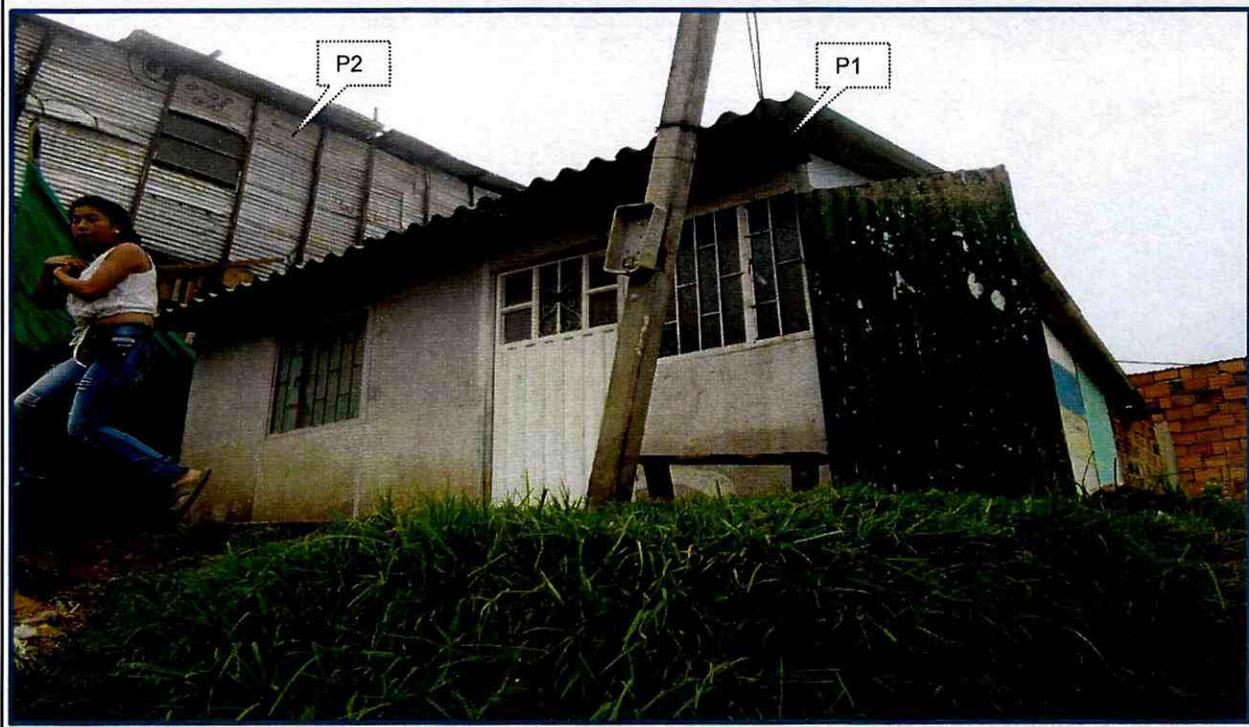
Fotografía 1. Panorámica del sector.

Entre los predios P1 y P2, se localiza un talud de corte, que presenta filtraciones de aguas. No se observan daños estructurales sobre las viviendas. El talud en mención no evidencia afectaciones en la actualidad.

En el sector evaluado no se identifican movimientos en masa.

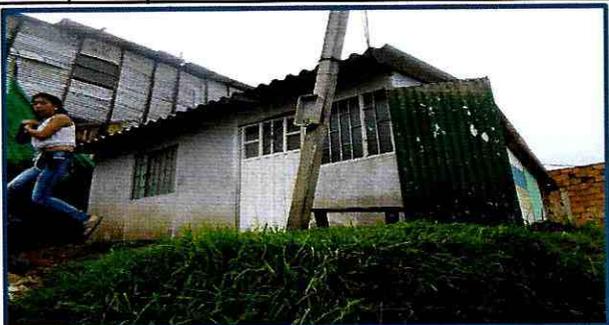
Ficha Predio No.		1	CR 74 G 76 60 SUR (MZ 22 L 12)			
↓Foto	2	Fachada, sin daños.	CHIP	AAA0206DAFZ

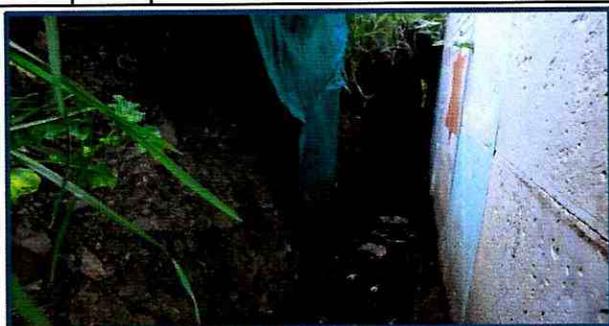
Entre el predio P1 y P2 se realizó un talud de corte de aproximadamente 2 metros de altura, que no cuenta con obras de contención, ni de manejo de aguas de escorrentía superficial y/o sub-superficial. El predio P1 se ubica en la parte baja del talud y el predio P2 se ubica en la parte alta del talud.

Código Lote	0024452311		
			Uso	Residencial		
			Propiedad	Privada		
			Descripción Estructural			
			Niveles ↑	1		
			Sótano ↓	0		
			Sistema Estructural	Prefabricado en concreto		
Material Estructural	Concreto reforzado					
Placa de entrepiso	No aplica					
Cierre de cubierta	Liviana tejas fibra cemento					
↓Foto	3	Talud de corte con filtraciones.	Posible edad	Sin información

Construcción deficiente de talud de corte entre P1 y P2, falta de obras de contención y de manejo de aguas de escorrentía superficial y sub-superficial en el sector evaluado.

Implementar medidas encaminadas a garantizar la estabilidad del(los) talud(es) de corte generado(s) para el emplazamiento de la(s) vivienda(s), mediante obras de protección geotécnica, las cuales deberán contar con sistemas de drenaje para la evacuación de las aguas superficiales y sub-superficiales, con el fin de garantizar la estabilidad de los mismos; acciones que deberán desarrollarse con el apoyo de personal idóneo, garantizando que se cumplan los requerimientos establecidos en la normatividad vigente, para lo cual deberán tramitarse los permisos y licencias respectivas.

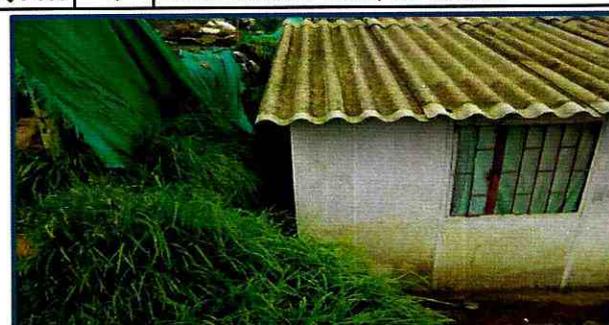
Calidad de la construcción	Buena		
			Regularidad en planta	Buena		
			Regularidad en altura	Buena		
			Estado de conservación	Buena		
			Presencia de tanques o masas elevadas	No		
			Material Muros No estructurales	Concreto		
			Estructuras de contención	No		
			Altura Est. Contención	No aplica		
			Material de Est. Contención	No aplica		
			Obras de manejo de aguas	No		
↓Foto	4	Talud costado norte, sin daños.	EVALUACIÓN ESTRUCTURAL DE LA VIVIENDA

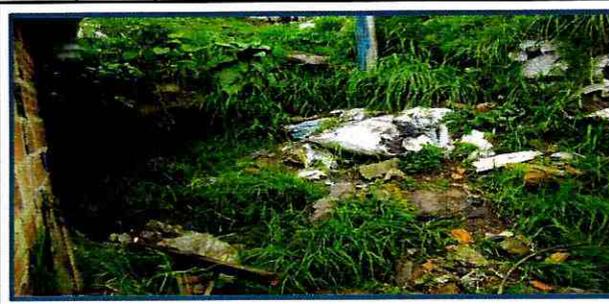
Daño en Elementos estructurales (Rango de Daño)			
			NINGUNO (Rango de daño 0%)			
			Daño en Elementos NO estructurales (Rango de Daño)			
			NINGUNO (Rango de daño 0%)			
			EVALUACIÓN DEL TERRENO			
			Existe Riesgo actual por Movimientos en Masa	No		
Existe Riesgo por Av. Torrencial o inundación	No					
Condición de Habitabilidad:	Habitable					
			Descripción complementaria:			
			La edificación presenta un buen estado de conservación, no se observan daños estructurales importantes, el talud de corte del costado norte, contra P2, no evidencia movimientos en masa, sin embargo evidencia filtraciones de agua.			
↓Foto	5	Terreno costado sur, sin daños.	Consolidado Población

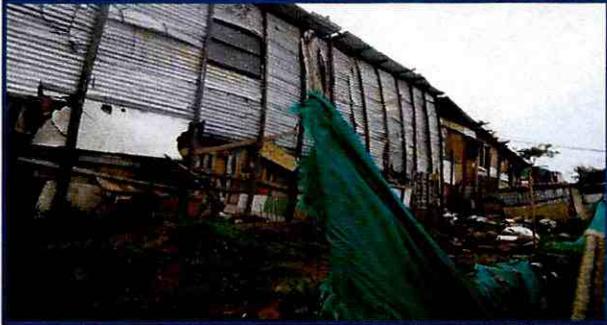
Ficha Predio No.	2	CR 74 G 76 60 SUR (MZ 22 L 13)
↓Foto 6	Costado sur, sin daños estructurales.	CHIP AAA0206DAFZ

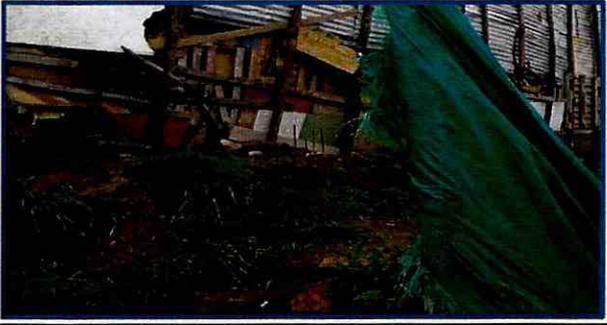
Código Lote 0024452311
		Uso Residencial
		Propiedad Privada
		Descripción Estructural
		Niveles ↑ 1
		Sótano ↓ 0
		Sistema Estructural No aplica
		Material Estructural Material de recuperación
		Placa de entepiso No aplica
		Cierre de cubierta Liviana tejas metálicas
↓Foto 7	Costado sur, sin daños en terreno.	Posible edad Sin información

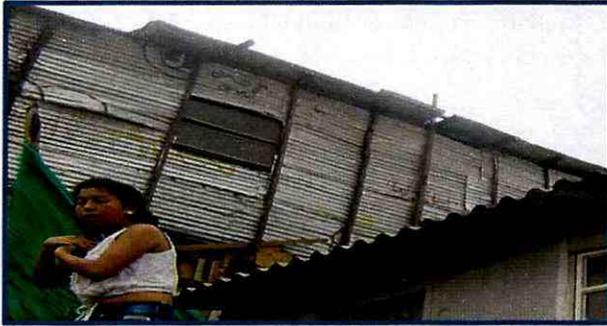
Calidad de la construcción Mala
		Regularidad en planta Regular
		Regularidad en altura Regular
		Estado de conservación Malo
		Presencia de tanques o masas elevadas No
		Material Muros No estructurales Recuperación
		Estructuras de contención No
		Altura Est. Contención No aplica
		Material de Est. Contención No aplica
		Obras de manejo de aguas No
↓Foto 8	Costado suroccidental sin daños.	EVALUACIÓN ESTRUCTURAL DE LA VIVIENDA

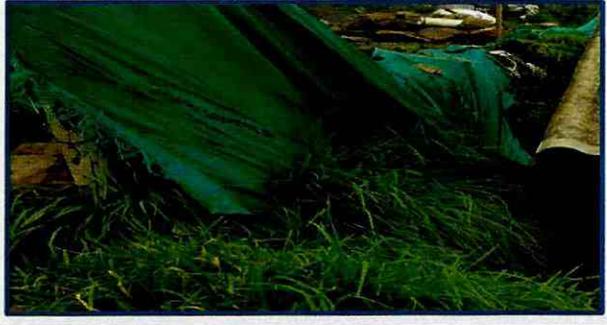
LEVE (Rango de daño 0-10%)
		Daño en Elementos NO estructurales (Rango de Daño)
		NINGUNO (Rango de daño 0%)
		EVALUACIÓN DEL TERRENO
		Existe Riesgo actual por Movimientos en Masa No
		Existe Riesgo por Av. Torrencial o inundación No
		Condición de Habitabilidad: Habitable
		Descripción complementaria:
		La edificación presenta deficiencias constructivas, no obstante no evidencia daños estructurales importantes, el talud de corte del costado sur, contra P1, no evidencia movimientos en masa, sin embargo evidencia filtraciones de agua.
↓Foto 9	Ladera (sur) con filtraciones.	Consolidado Población
