DIAGNÓSTICO TÉCNICO DI-10789 SUBDIRECCIÓN DE ANÁLISIS DE RIESGOS Y EFECTOS DE CAMBIO CLIMÁTICO COORDINACIÓN DE ASISTENCIA TÉCNICA RADICADO IDIGER 2017ER8515

DIRECCIÓN	Carrera 90 No. 159 A - 27	ÁREA DIREC	TA	7.34	500	m².	200	
SECTOR CATASTRAL	Tuna Alta	POBLACIÓN	ATEND	IDA	7			Zona (
UPZ	27 – Suba.	FAMILIAS	1	ADULT	ros	6	NIÑOS	1
LOCALIDAD	11 – Suba.	PREDIOS EV	ALUAD	os	1			
CHIP	AAA0132CRHK	OFICIO REMI	SORIO		CR	- 280	15.

Estructural: Daño leve.

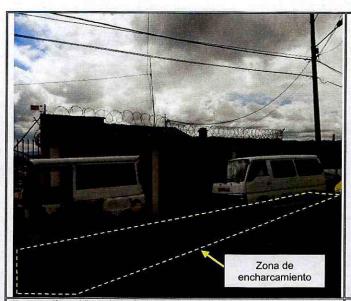
En la zona frontal de la vivienda mencionada se ubica la Carrera 90, la cual corresponde a una vía vehicular de 6 m de ancho aproximadamente, con superficie de rodadura asfáltica y sin sistema de drenaje para la evacuación de aguas de escorrentía superficial. Se

identifica que la vía mencionada en la zona frontal de la vivienda presenta una depresión de aproximadamente 20 cm en una longitud de 10 m. Al costado nororiental de la vivienda se ubica una excavación, al parecer desarrollada por la Empresa de Acueducto, Agua, Alcantarillado y Aseo de Bogotá – EAB, en un área de 4 m² aproximadamente (ver fotografía 8). Según los habitantes de la vivienda, cuando se presentan precipitaciones en el sector se genera encharcamiento en la depresión mencionada e ingreso de agua a la excavación descrita anteriormente; a su vez manifiestan que anteriormente, las aguas de escorrentía superficial discurrían ladera abajo, pero con la adecuación de andenes en la zona de acceso al conjunto residencial ubicado en el predio del costado norte, estas se represan sobre la vía, ingresando al primer nivel y al primer sótano. Situación que con base en la inspección visual no es posible precisar.

Fotografía 1. Vista de la fachada de la vivienda ubicada en el predio de la Carrera 90 No. 159 A - 27. Se observa la vía vehicular y se identifica la zona donde se presenta encharcamiento.

- A la Empresa de Acueducto, Agua, Alcantarillado y Aseo de Bogotá EAB, desde su respectivas competencias, desarrollar las acciones necesarias tendientes a dar el adecuado manejo a las aguas de escorrentia superficial en el sector donde se ubica el predio de la Carrera 90 No. 159 A 27, en el Sector Catastral Tuna Alta de la Localidad Suba, a fin de evitar afectaciones en la infraestructura publica y privada del sector.
- A la Alcaldía Local Usaquén y a la Unidad Administrativa especial de Rehabilitación y Mantenimiento Vial UMV, desde sus respectivas competencias, desarrollar acciones de mejoramiento y mantenimiento de la via vehícular ubicada en el sector donde se localiza el predio de la Carrera 90 No. 159 a 27, en el sectro catastral Tuna Alta de la Localidad Suba, dada la presencia de depresiones que favorecen los encharcamientos y por ende el deterioro de la via.

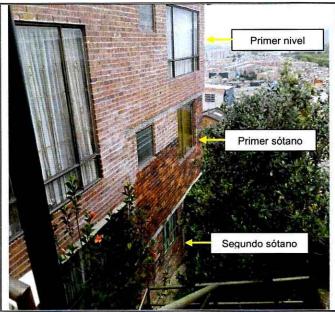
En el predio de la Carrera 90 No. 159 A - 27 (ver fotografías 1, 2 y 3), se ubica una vivienda de tres (3) niveles de uso residencial, dos (2) a manera de sótano, construida al parecer bajo un sistema estructural de mampostería confinada, con placa de contrapiso en concreto recubierto de losetas, placas de entrepiso en concreto reforzado y cubierta en tejas de arcilla cocida apoyadas sobre elementos de madera.

Fotografía 3. Vista de la fachada norte de la vivienda ubicada en el predio de la Carrera 90 No. 159 A - 27. Se observa el primer nivel, el primer y segundo sótano

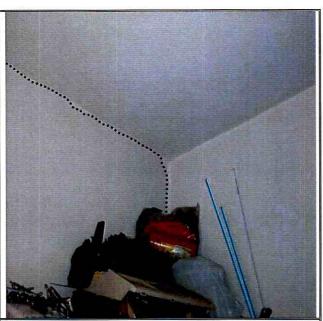
Sobre los muros de cerramiento del costado oriental del primer sótano, se identifican algunas fisuras de tendencia vertical y horizontal con aberturas inferiores a 1 mm en longitudes entre 1 m y 2.5 m aproximadamente (ver fotografías 4 y 5), así como huellas de humedad y deterioro de los acabados (ver fotografías 6 y 7). Los cerramientos mencionados al parecer se encuentran en contacto directo con el suelo donde se emplaza la vivienda, por lo que aparentemente funcionan como elementos de contención de los taludes de corte realizados para el emplazamiento de la vivienda.

Es posible que las fisuras identificadas en el cerramiento del costado oriental del primer sótano de la vivienda ubicada en el predio de la Carrera 90 No. 159 A – 27, se encuentren relacionadas con empujes horizontales del terreno que al parecer contiene, en cuanto a la humedad y deterioro en acabados probablemente las filtraciones de agua desde la vía han favorecido dicha situación.

Fotografía 4. Fisuras identificadas en muro de cerramiento del costado oriental del primer sótano de la vivienda ubicada en el predio de la Carrera 90 No. 159 A - 27.

conforman la vivienda, en donde se tenga en cuenta un sistema para el manejo de aguas de escorrentía superficial y subsuperficial, las cuales deberán implementarse con el apoyo de personal idóneo garantizando que se cumplan los requerimientos establecidos en la Ley 400 de 1997 en el Decreto No. 926 del 19 de marzo de 2010, Reglamento Colombiano de Construcción Sismo Resistente NSR-10, de acuerdo con la normatividad vigente, para lo cual se deben tramitar los permisos y licencias respectivos. Lo anterior con el propósito de garantizar durante la vida útil del inmueble, las condiciones adecuadas para el uso.

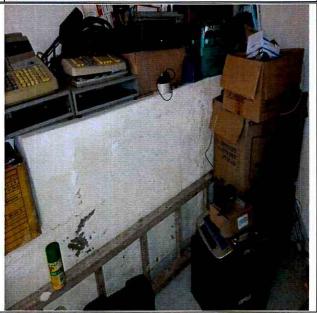
Fotografía 6. Humedades y deterioro en acabados identificados en muro de cerramiento del costado oriental del primer sótano de la vivienda ubicada en el predio de la Carrera 90 No. 159 A - 27.

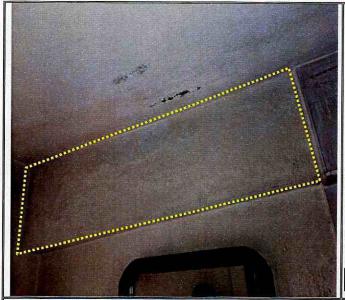
Fotografía 7. Humedades y deterioro en acabados identificados en muro de cerramiento del costado oriental del primer sótano de la vivienda ubicada en el predio de la Carrera 90 No. 159 A – 27.

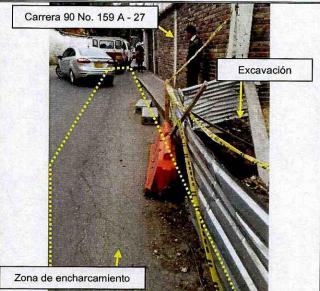
Fotografía 8. Vista de la Carrera 90 en la zona frontal de la vivienda del predio de la Carrera 90 No. 159 A – 27. Se identifica la zona de encharcamiento y la ubicación de la excavación.
