DIAGNÓSTICO TÉCNICO DI - 10794
SUBDIRECCIÓN DE ANÁLISIS DE RIESGOS Y EFECTOS DE CAMBIO CLIMÁTICO
COORDINACIÓN DE ASISTENCIA TÉCNICA
RADICADO IDIGER 2017ER13472

Se realiza verificación al predio de la Calle 94 N° 18-66, encontrando una edificación de 7 niveles y sótano denominada Edificio Parque 94, construida en pórticos de concreto, placa de entrepiso en concreto y cubierta en concreto.

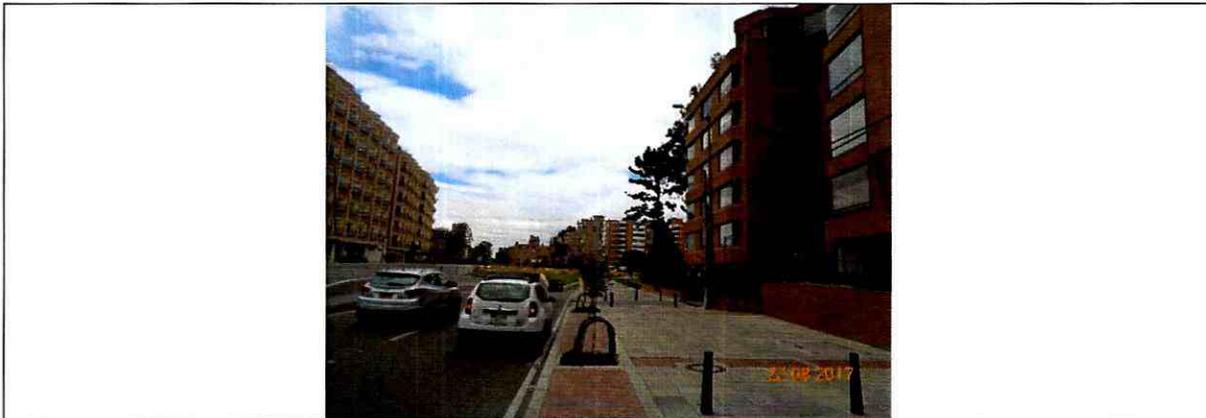
Elementos estructura soporte		Indicar % estimado del elemento para cada nivel de Daño					Comentarios
		Ninguno	Leve	Moderado	Fuerte	Severo	
		N	L	M	F	S	
Elementos esenciales	Muros	90	10	10	0	0	Se observan fisuras en muros perimetrales del salón social y del apto 701 en el área de la sala
	Columnas	100	0	0	0	0	
	Nudos/ Conexiones	100	0	0	0	0	
Otros elementos	Vigas	100	0	0	0	0	No presenta daños
	Entrepisos concreto	100	0	0	0	0	
Elementos no estructurales - Arquitectónicos		Indicar Daño					Comentarios
		N	L	M	F	S	
Muros divisorios o particiones (en mampostería)			x				Fisuras perceptible a simple vista sobre la superficie del muro..
Cielo raso		x					Ningún daño
Cubierta		x					Ningún daño

De acuerdo a la tabla anterior se establece que la edificación evaluada presenta una calificación de daños **Leve**.

Es importante mencionar que colindante al predio evaluado, se realizó la construcción del deprimido de la Calle 94 con Carrera 9. Donde el señor Oscar Pérez, residente del apartamento 701, manifiesta que los daños se presentaron durante la ejecución del proyecto, sin embargo dicha situación con base en la inspección visual no es posible precisar.

Otra de las posibles causas por las cuales se pueden estar presentando los daños evidenciados, se encuentra la falta de mejoramiento y mantenimiento de la edificación debido a la vetustez de la misma.

Foto 1: Vista de la fachada del predio de la Calle 94 N° 18-66 de la Localidad de Chapinero.

- Al responsable del predio de la Calle 94 N° 18-66, realizar mejoramiento y reforzamiento de la edificación. Lo anterior con personal idóneo y garantizando que se cumpla la normatividad vigente para este tipo de edificaciones.

- Al responsable del predio de la Calle 94 N° 18-66, en caso requerirse profundizar sobre las afectaciones observadas, se recomienda a la administración y copropietarios de las edificaciones, adelantar estudios detallados comportamiento suelo-estructura; garantizando que se cumplan los requerimientos establecidos en el Reglamento Colombiano de Construcción Sismo Resistente NSR-10, de acuerdo con la normatividad vigente para el barrio, para lo cual se deben tramitar los permisos y licencias respectivos.
