DIAGNÓSTICO TÉCNICO DI - 10749
SUBDIRECCIÓN DE ANÁLISIS DE RIESGOS Y EFECTOS DE CAMBIO CLIMÁTICO
COORDINACIÓN DE ASISTENCIA TÉCNICA
RADICADO 2017ER10715
RADICADO 2017ER12212

PREDIO EVALUADO	Calle 150 No 53-91	ÁREA DIRECTA			300m ²
BARRIO	La Victoria Norte	POBLACIÓN ATENDIDA			10
UPZ	19- El Prado	FAMILIAS	0	ADULTOS	0
LOCALIDAD	11- Suba	PREDIOS EVALUADOS			1
CHIP	AAA0118OASK	OFICIO REMISORIO			CR-27947

Estructural: Daño Fuerte

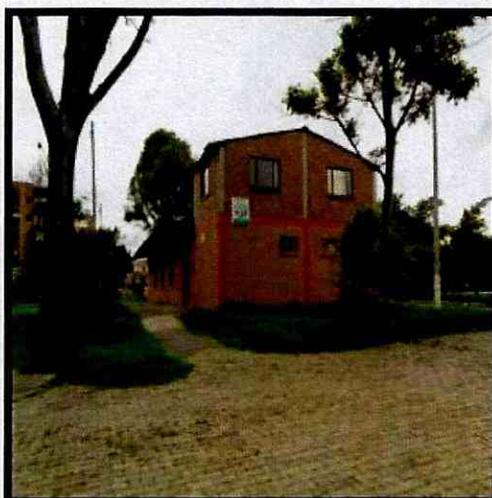
El predio de la referencia corresponde a un parque que contiene hacia el costado occidental un salón comunal, al parecer sin funcionamiento y al que no se pudo ingresar dado que no había nadie que atendiera la visita. El salón comunal localizado sobre la Carrera 54, corresponde a una estructura de dos niveles hacia el costado oriental y de un nivel hacia el costado occidental, su conformación estructural ésta basada en pórticos de vigas y columnas en concreto reforzado y posee una cubierta en teja asbesto cemento soportadas por cerchas metálicas. Las fachadas del salón comunal corresponden a muros de mampostería confinada en ladrillo tipo tolete (Ver Fotografía 1).

Fotografía 1. Vista general de salón comunal localizado en el predio de la Calle 150 No 53-91 en la Localidad de Suba

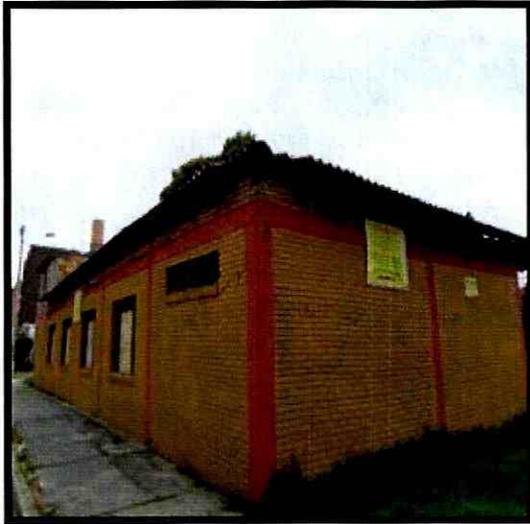
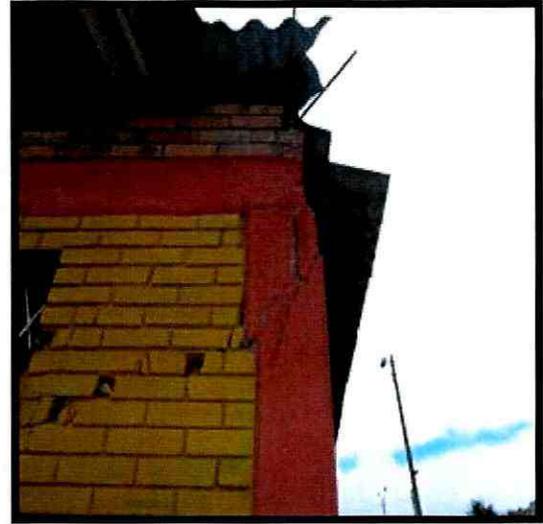
Desde el exterior se evidencia que la columna del costado sur occidental, presenta daños relacionados con grietas hasta de 1cm de abertura en la parte superior, además de pérdida de verticalidad. Los muros de cerramiento, aledaños a la columna tanto sobre la carrera 54 (costado occidental) como sobre la zona de verde del costado sur, presentan deformaciones excesivas y grietas de tendencia escalonada con aberturas hasta de 2cm aproximadamente (Ver fotografías 2-5).

Dentro de las posibles causas de los daños evidenciados en la columna y muro de cerramientos, están los esfuerzos de succión que ejercen las raíces de los individuos arbóreos aledaños, situación que con base en la inspección visual no es posible precisar.

Fotografías 2 y 3. Columna sur occidental con grietas y pérdida de verticalidad en la parte superior.

- La estabilidad de los muros de cerramiento del costado occidental como del costado sur del salón comunal se encuentra comprometida en la actualidad ante cargas normales de servicio, por los daños evidenciados en ellos y en la columna del costado sur occidental.
- La estabilidad estructural del sector sur del salón comunal se encuentra comprometida en la actualidad ante cargas normales de servicio, por los daños evidenciados en la columna del costado sur occidental.

- Dadas las condiciones evidenciadas desde el exterior del salón comunal, se recomienda a los responsables del mismo, no hacer uno del sector sur del mismo, hasta tanto se adelanten las acciones que garanticen la estabilidad de los elementos estructurales y no estructurales que presentan daños.

- Al Instituto Distrital de la Participación y Acción Comunal IDPAC, desde su competencia, adelantar las acciones encaminadas a la realización de la reparación y reforzamiento del salón comunal, con la ayuda de personal idóneo, de acuerdo a la normatividad vigente. Lo anterior basado en un estudio geotécnico y de

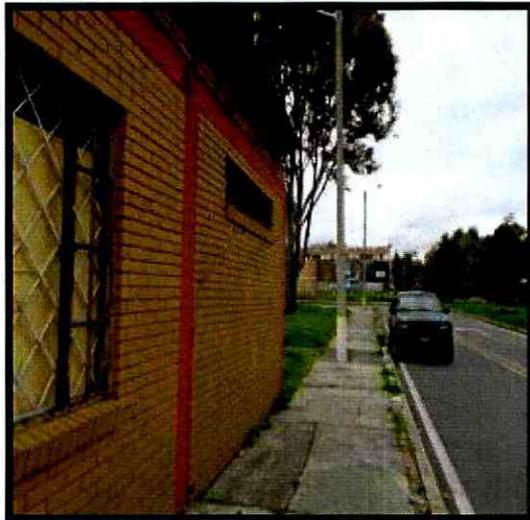
Fotografía 4. Grietas en el muro de fachada sobre la carrera 54

- Posibles colapsos parciales o totales de los muros de cerramiento del costado sur y occidental, aldaños a la comuna que presenta grietas en la esquina sur occidental.

- A la Alcaldía Local de Suba, garantizar la restricción parcial de uso del sendero peatonal sobre la carrera 54 frente al salón comunal y de la zona verde sobre el costado sur también frente al salón comunal, hasta tanto se adelanten las acciones que garanticen la estabilidad de los muros de cerramiento que presentan daños.

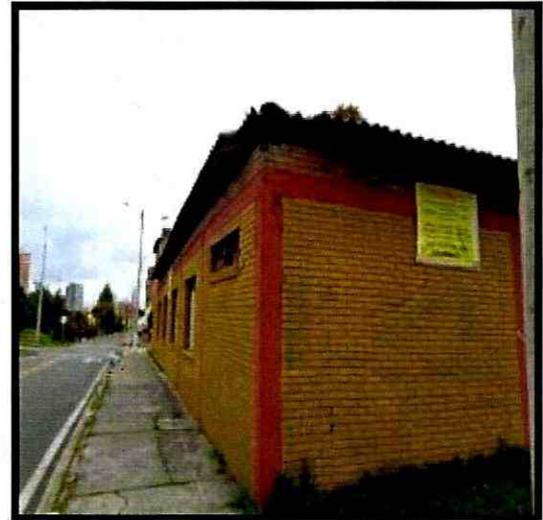
Fotografía 5. Grietas y deformaciones el muro de fachada del costado sur junto a la columna que presenta daños
