DIAGNÓSTICO TÉCNICO DI – 10752
SUBDIRECCIÓN DE ANÁLISIS DE RIESGOS Y EFECTOS DE CAMBIO CLIMÁTICO
COORDINACIÓN DE ASISTENCIA TÉCNICA
EVENTO SIRE 4779534

DIRECCIÓN	Calle 5 C No. 68 B - 78	ÁREA DIRECTA	80 m ²				
SECTOR CATASTRAL	Hipotecho	POBLACIÓN ATENDIDA	3				
UPZ	46 - Castilla	FAMILIAS	1	ADULTOS	3	NIÑOS	-
LOCALIDAD	08 – Kennedy	PREDIOS EVALUADOS	1				
CHIP	AAA0040TRSK	OFICIO REMISORIO	CR-27953

ESTRUCTURAL: Daño Fuerte.

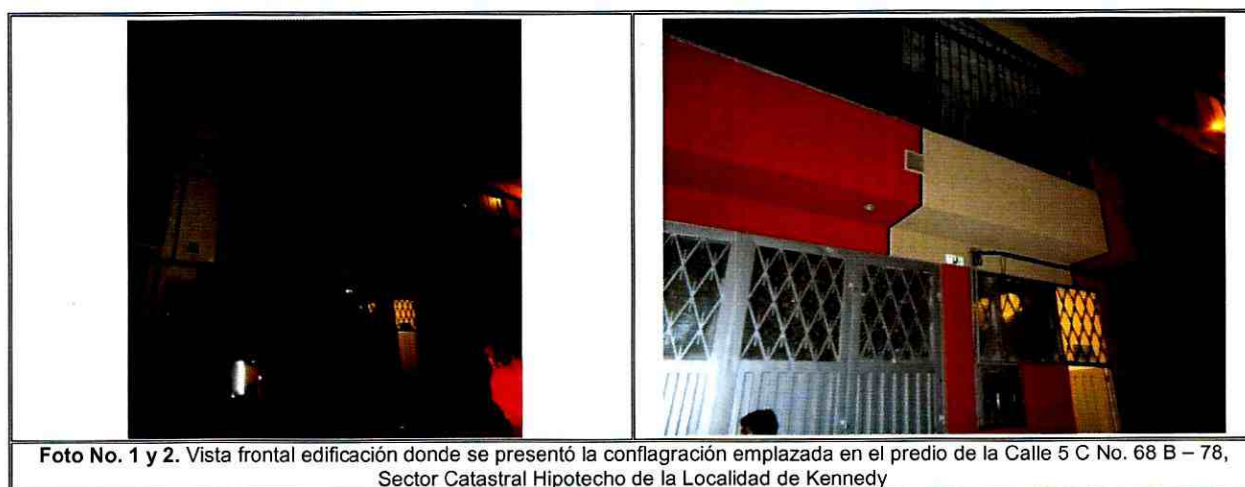
En atención a evento SIRE 4779534, personal de la Coordinación de Asistencia Técnica del Instituto Distrital de Gestión de Riesgos y Cambio Climático IDIGER, realizó visita al predio de la Calle 5 C No. 68 B – 78, Sector Catastral Hipotecho de la Localidad de Kennedy, el día catorce (14) de agosto de 2017, en donde se presentó un incendio al interior del apartamento 501, generando afectaciones en el cielo raso en madera, desprendimiento de pañete en muros divisorios y de cerramiento perimetral al igual que grietas y fisuras en la mampostería que lo conforman, colapso de la cubierta por la conflagración del entramo en madera que soportaba la misma. Producto de conflagración se presentan desprendimientos de la capa de recubrimiento exterior de los muros de cerramiento perimetral; así mismo los muros presentan abombamientos que representan riesgo de colapso (Ver fotografías 1 a 6).

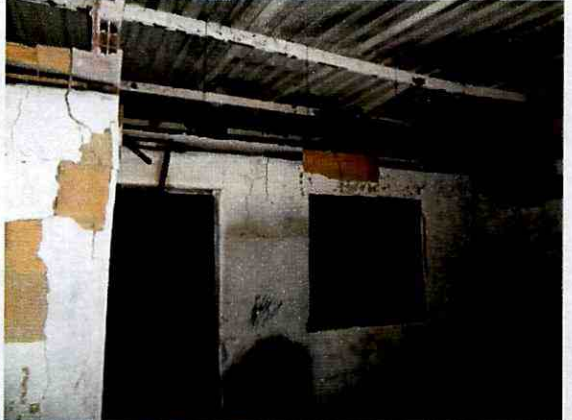
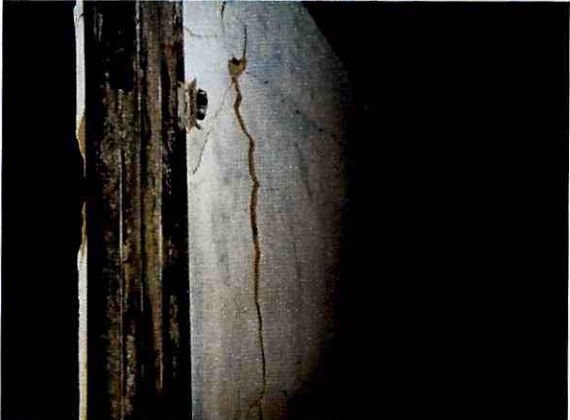
Foto No. 5 y 6. Desprendimiento de pañete y fisuras y grietas en muros divisorios y perimetrales apartamento 501 de la edificación emplazada en el predio de la Calle 5 C No. 68 B – 78, Sector Catastral Hipotecho de la Localidad de Kennedy

- Colapso parcial o total de los elementos que conforman los muros de cerramiento perimetral y divisorios del apartamento; de igual manera se puede presentar desprendimiento total pañete de los muros divisorios y perimetrales afectados por la conflagración del apartamento 501.

- Al responsable y/o responsables del apartamento 501 de la edificación emplazada en el predio de la Calle 5 C No. 68 B – 78, Sector Catastral Hipotecho de la Localidad de Kennedy, implementar las acciones necesarias de reparación y reconstrucción que garanticen la estabilidad, habitabilidad y funcionalidad de los mismos; acciones que deben ser adelantadas con el apoyo de personal idóneo, garantizando que se cumplan los requerimientos establecidos en el Reglamento colombiano de Construcción Sismo Resistente NSR-10, de acuerdo a la normatividad vigente, para lo cual se deben tramitar los permisos y licencias respectivos.
