**DIAGNÓSTICO TÉCNICO – DI-10764**  
**SUBDIRECCIÓN DE ANÁLISIS DE RIESGOS Y EFECTOS DE CAMBIO CLIMÁTICO**  
**COORDINACIÓN DE ASISTENCIA TÉCNICA**  
**RADICADO IDIGER 2017ER11758**  
**EVENTO SIRE 4734789**

Estructural: Daños Severos

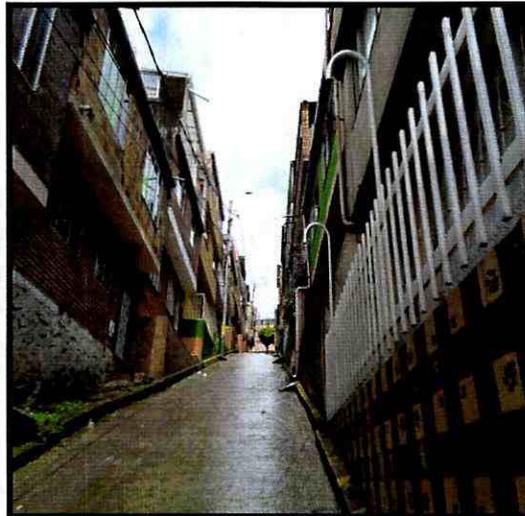
En el predio de la Carrera 5 A Este No 16 D-21 Sur, corresponde a una vivienda de un nivel localizada en un sector de pendiente fuerte donde se emplazan viviendas de uno a tres (3) niveles, construidas en mampostería simple y mampostería parcialmente confinada, con placas de entepiso en concreto reforzado, cubiertas livianas en tejas de asbesto cemento y/o tejas de zinc; viviendas que en términos generales presentan deficiencias constructivas relacionadas con la ausencia de elementos de confinamiento y amarre del tipo columnas y vigas (Ver Fotografía 1).

**Fotografía 1.** Sector en donde se emplaza el predio de la Carrera 5 A Este No 16 D-21 Sur En la Localidad de San Cristóbal.

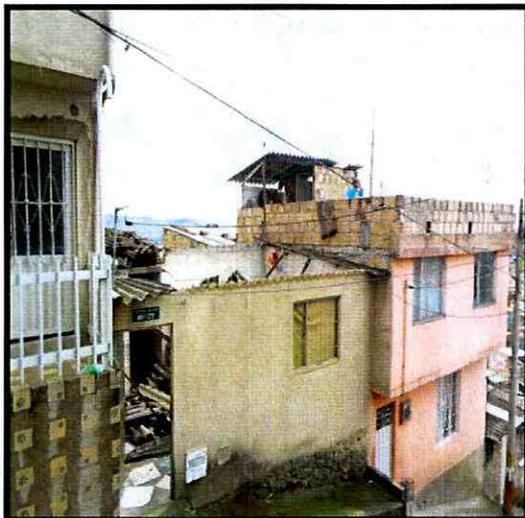
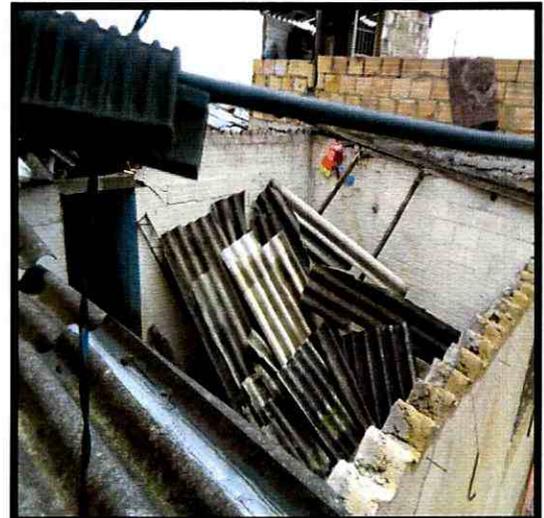
La parte frontal de la vivienda, corresponde a la única habitación de la misma, de área aproximada a los 9m<sup>2</sup>, con una cubierta en tejas de asbesto cemento y plásticas soportadas por perfiles metálicos y cerchas metálicas que se incrustan en las hiladas superiores de los muros de cerramiento de mampostería simple, elementos que se encuentran con alto grado de deterioro reflejado en la corrosión que poseen.

Se presentó el colapso la cubierta de la única habitación de la vivienda, quedando sus elementos de soporte suspendidos (Ver Fotografías 2 y 3). La vivienda colinda hacia el costado sur con el predio de la Carrera 5 A Este No 46 D-25 Sur, en donde se emplaza una edificación de tres niveles aparentemente construida hace ya varios años. No se evidencia que esta edificación sea la causante del colapso de la cubierta de la vivienda, dada que no se evidencia en el resto de la misma, daños relacionados con cargas que provengan de dicha edificación. Situación que con base en la inspección visual no es posible corroborar (Ver Fotografía 4)

Posiblemente la cubierta colapsó por la falta de mantenimiento a lo largo de los años, al deterioro de sus elementos de soporte y a la ausencia de un anclaje eficiente para este tipo de cubierta.

**Fotografías 2 y 3.** Colapso de la cubierta de la parte frontal de la vivienda emplaza el predio de la Carrera 5 A Este No 16 D-21 Sur. En la Localidad de San Cristóbal

- Al responsable o responsables de la vivienda evaluada, acatar la recomendación de evacuación temporal y preventiva, hasta tanto se adelanten las acciones de reconstrucción de la cubierta colapsada, con la ayuda de personal idóneo, de acuerdo con la normatividad vigente, con el fin de garantizar las condiciones óptimas para su funcionamiento.
- A la Alcaldía Local de San Cristóbal, desde su competencia, adelantar las acciones administrativas tendientes al seguimiento de las recomendaciones impartidas mediante este diagnóstico técnico, con el objeto de proteger la integridad física de los habitantes y/o visitantes de la vivienda evaluada en el presente informe técnico.

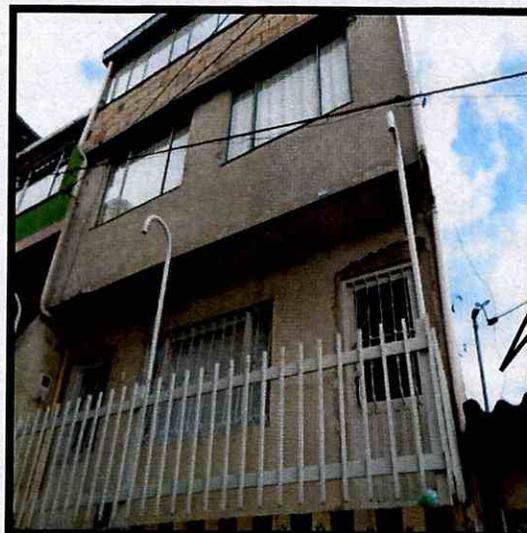
Predio de la Carrera 5 A  
Este No 16 D-21 Sur

**Fotografía 4.** Edificación emplazada en el predio de la Carrera 5 A Este No 16 D-21 Sur, en la Localidad de San Cristóbal
