**DIAGNÓSTICO TÉCNICO DI - 10765**  
**SUBDIRECCIÓN DE ANÁLISIS DE RIESGOS Y EFECTOS DE CAMBIO CLIMÁTICO**  
**COORDINACIÓN DE ASISTENCIA TÉCNICA**  
**RADICADO IDIGER No. 2017ER9000**

Estructural – Daños Leves

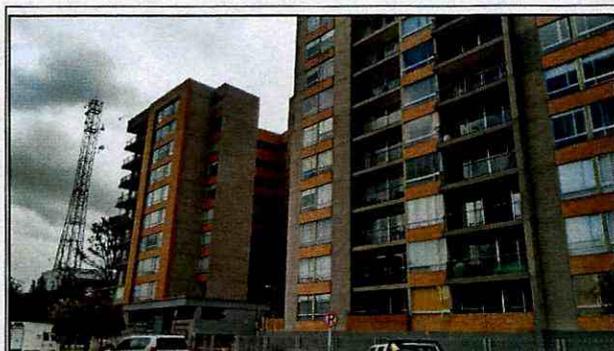
El Condominio Nuevo Salitre, se encuentra conformado por torres de 10 niveles, construidas en un sistema aporticado con pantallas de concreto (Ver Foto 1); identificando en la fachada de una de las torres, pérdida del recubrimiento de la Junta de dilatación en el noveno piso (Ver Foto 2); se observa en la junta de dilatación de piso en el acceso a una de las torres, desplazamiento del perfil preformado en aluminio colocado sobre la misma en

Foto 1. Vista del Condominio Nuevo Salitre PH., ubicado en el predio de la Calle 25G No. 74B-50, en el Sector Catastral Capellanía de la Localidad de Fontibón.

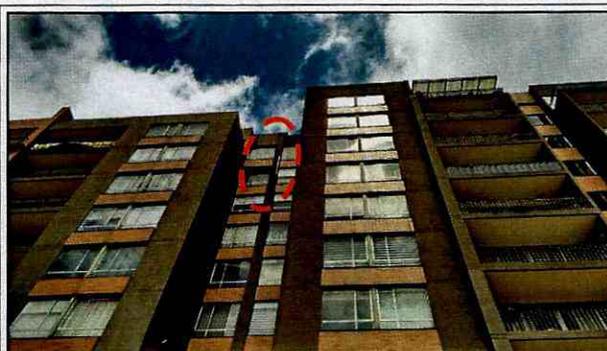
Foto 2. Vista de la torre que perdió recubrimiento de la junta de dilatación.

- Al responsable y/o responsables del predio de la Calle 25G No. 74B-50, donde se emplaza el Condominio Nuevo Salitre, en el Sector Catastral Modelia de la Localidad de Fontibón, implementar acciones para el mantenimiento de los elementos no estructurales que presentan daños; esto con el fin de garantizar durante la vida útil de las mismas las condiciones adecuadas para su uso.

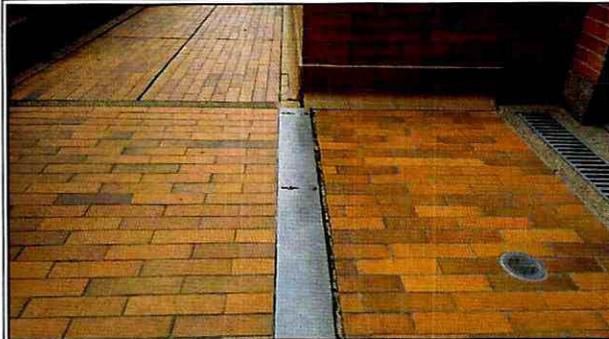
aproximadamente un centímetro (Ver Foto 3); alledaño a este sector se aprecian fisuras en la mediacaña localizada en la parte inferior de las masetas dispuestas en el acceso de la torre. Daños que posiblemente se encuentren relacionados a los asentamientos normales experimentados por la edificación a la fecha (Ver Foto 4).

Foto 3. Vista del sector donde se presentó desplazamiento del perfil preformado en aluminio.

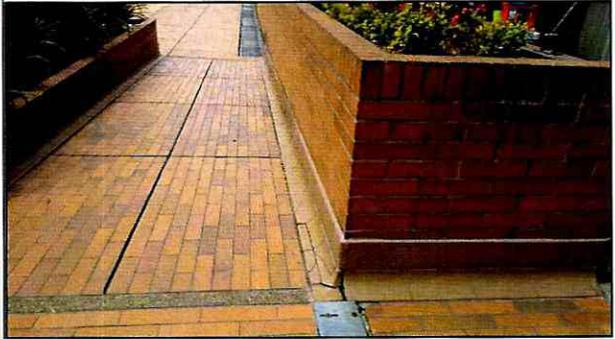
Foto 4. Vista de las fisuras en la mediacaña de una de las masetas.

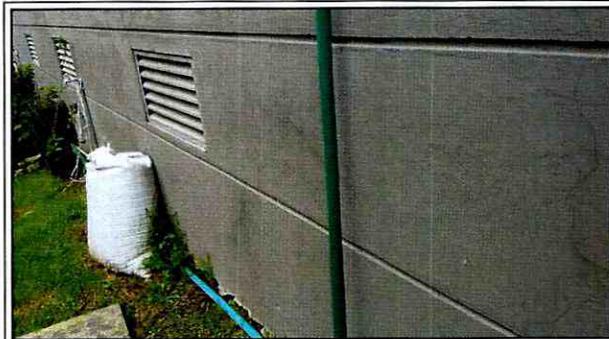
Se observa en la rampa de acceso una diferencia de nivel de aproximadamente 3 centímetros, entre el descanso del ingreso y la rampa, situación que no compromete la funcionalidad de la misma (Ver Foto 6). Adicional a esto se observan algunas fisuras de aproximadamente 1 milímetro de abertura en los muros del sótano, así como un asentamiento de la zona verde que rodea este sector (Ver Foto 5). Dichas afectaciones posiblemente se encuentren relacionadas a asentamientos normales experimentados por la edificación desde su construcción a la fecha, así como a asentamientos experimentados por el terreno circundante.

Foto 5. Vista de las fisuras identificadas en la parte externa del muro del sótano.

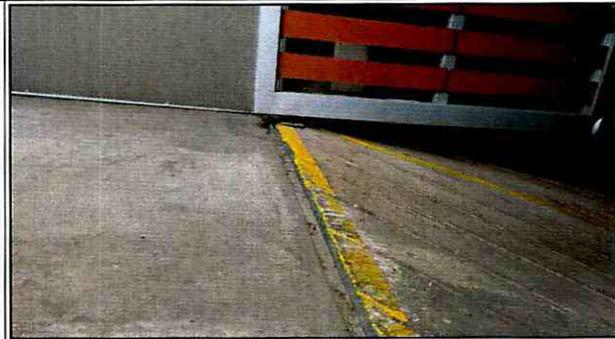
Foto 6. Vista del desnivel entre el descanso del acceso al sótano y la rampa.

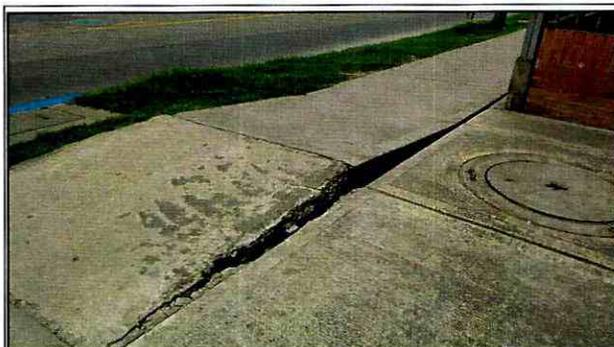
Se observa en el sendero peatonal en concreto localizado sobre la Carrera 75, levantamiento de las losas en concreto y separación de junta longitudinal asociada a un hundimiento, relacionado posiblemente a la contracción o expansión diferencial de las losas debido a la ausencia de barras de anclaje entre ellas, o motivado por un asentamiento diferencial del material sobre el cual se soportan las mismas (Ver Foto 7), situación que con base en la inspección visual no es posible precisar.

Foto 7. Vista del levantamiento de las losas que conforman el sendero peatonal de la Carrera 75.

SI	X	NO	¿CUAL?	Levantamiento de las losas en concreto del sendero peatonal de la Carrera 75
----	---	----	--------	--

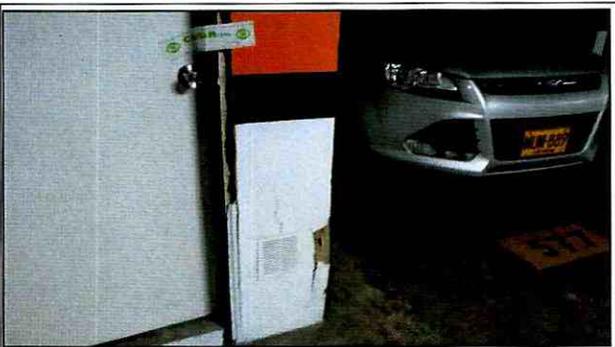
En la verificación al sótano de las torres, se aprecian daños en ductos relacionados con agrietamientos y deformaciones, resaltando que se presentan en elementos no estructurales que no comprometen la estabilidad estructural de la edificación (Ver Foto 8).

Foto 8. Vista de los daños observados en uno de los ductos de ventilación del sótano.
