REDIAGNÓSTICO TÉCNICO DI - 10767
SUBDIRECCIÓN DE ANÁLISIS DE RIESGOS Y EFECTOS DE CAMBIO CLIMÁTICO
COORDINACIÓN DE ASISTENCIA TÉCNICA
EVENTO SIRE 4699350

Movimiento en masa: Proceso Local

Se presentó un desprendimiento de material en un talud de corte y/o relleno entre dos predios privados. El talud de corte se localiza entre el predio de la Carrera 45 B No 82B-11 Sur y el de la Carrera 45 C No 82 B -16 Sur, estando el predio de la Carrera 45 B No 82 B-11 Sur en un nivel más alto que el de la Carrera 45 C No 82 B -16 Sur

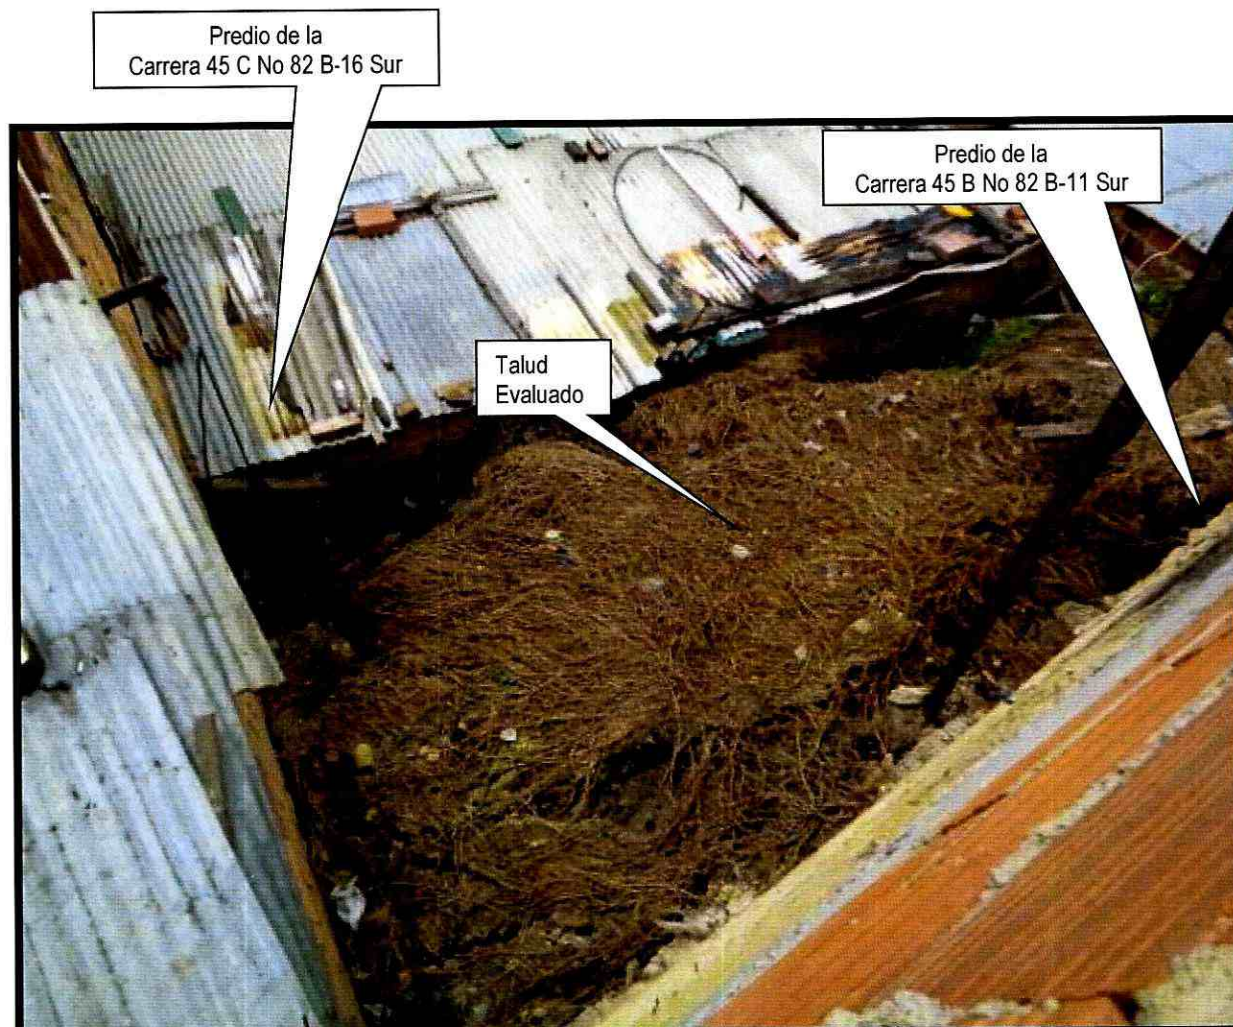
material desprendido es de aproximadamente 7m³, el cual al deslizarse impactó el muro perimetral del costado Sur de la vivienda de la Carrera 45C No 82 B-16 Sur (Ver Fotografía 1).

Las posibles causas que generaron la inestabilidad del talud de corte y/o relleno corresponden a la falta de medidas de contención y la falta de un sistema para el manejo del drenaje superficial y subsuperficial, tanto en el talud como en la zona donde se encuentran emplazados los predios evaluados.

Fotografías 1. Localización de los predios y talud evaluados en el barrio Jerusalén Sector Potosí de la Localidad de Ciudad Bolívar

- En caso de no existir restricciones y/o condicionamientos al uso del suelo, para los predios evaluados, se recomienda a los responsables de los mismos implementar adecuadas medidas de contención, protección y de manejo de las aguas de escorrentía superficial y subsuperficial, en el talud de corte y/o relleno realizados para la adecuación del terreno y posterior emplazamiento de las viviendas allí existentes, acciones que deberán ser adelantadas con el apoyo de personal idóneo, quienes deben adelantar estudios de carácter cuantitativo que permitan garantizar que las obras a implementar cuenten con los niveles de estabilidad adecuados para su uso.

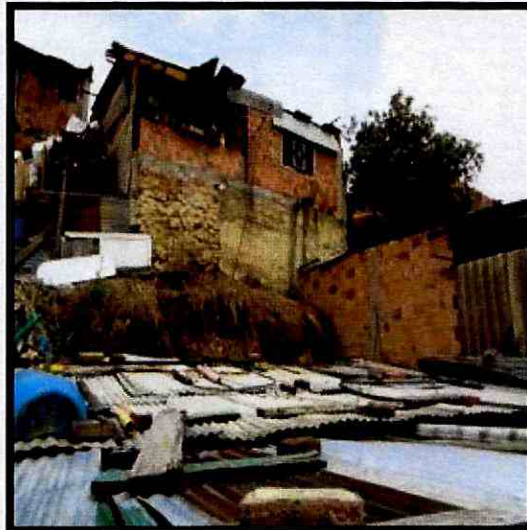
En la parte alta de talud, en donde se ubica el predio la Carrera 45 B No 82 B-11 Sur, se emplaza una vivienda de un nivel, construida en mampostería parcialmente confinada, sobre una cimentación tipo ciclópeo con placa de contrapiso en concreto (Ver fotografía 2). En la parte baja del talud, se localiza la vivienda del predio de la Carrera 45 C No 82 B-16 Sur, también de un nivel y de características estructurales similares a las de la vivienda del predio de la Carrera 45 B No 82 B-11 Sur (Ver Fotografía 3).

Fotografías 2. Vista desde el exterior del predio de la Carrera 45 B No 82 B-11 Sur

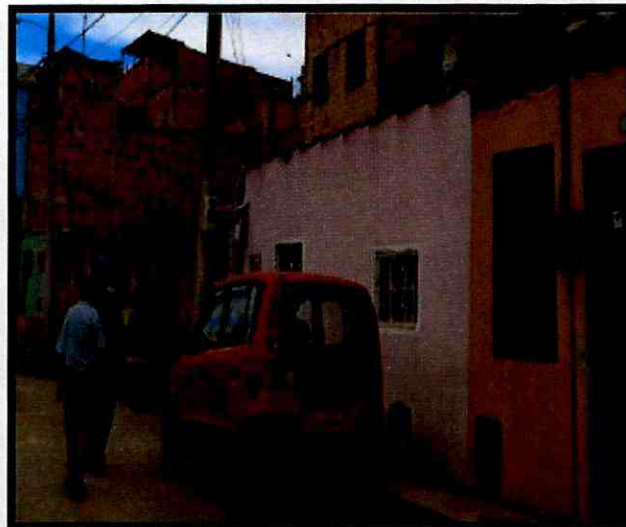
Fotografías 3. Vista desde el exterior del predio de la Carrera 45 C No 82 B-16 Sur

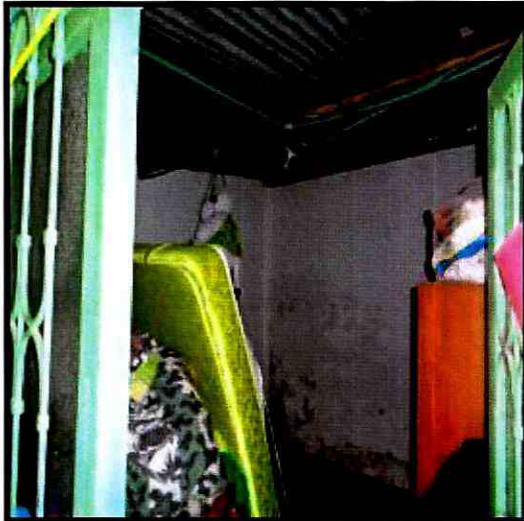
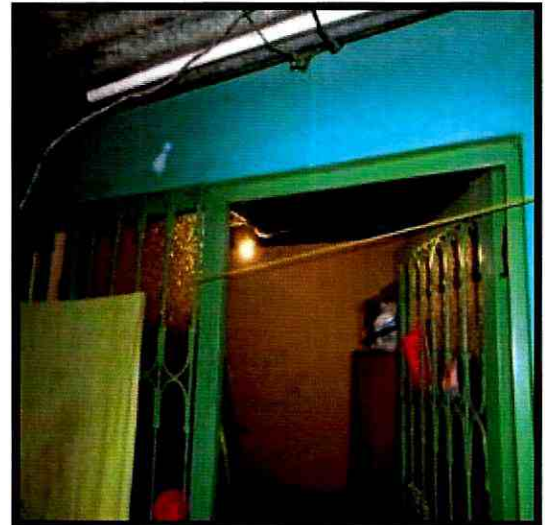
Detrás del muro de cerramiento del costado sur del predio de la Carrera 45 No 82 C -16 Sur, junto a talud evaluado, se encuentran dos habitaciones cada una de área aproximada a los 9m² (Ver Fotografías 4 y 5). Al costado norte, del predio de la Carrera 45 B No 82 B-11 Sur, detrás de los muros de cerramiento en este costado, junto al talud evaluado, se encuentra una habitación y un cuarto que funciona como taller. (Ver Fotografía 6).

Fotografías 4 y 5. Habitaciones al costado sur, junto al talud evaluado, al interior de predio de la Carrera 45 C No 82 B -16 Sur.

De presentarse un avance retrogresivo en el proceso de remoción en masa, pudiere presentarse colapsos parciales o totales de los elementos que conforman las habitaciones del costado sur del predio de la Carrera 45 C No 82 B-16 Sur, así como de la habitación del costado norte y del cuarto para taller del predio de la Carrera 45 B No 82 B-11 Sur

- Solicitud de restricción parcial de uso de las habitaciones localizadas al costado posterior (sur) en el predio de la Carrera 45 C No 82 B-16 Sur, en el Barrio Jerusalén Sector Potosí de la Localidad de Ciudad Bolívar, mediante el acta 1048 del 15 de Junio de 2017, hasta tanto se adelanten las acciones que garanticen tanto la estabilidad del talud de corte que se encuentra entre el este predio y el de la Carrera 45 B No 82 B-11 Sur.

- Al responsable y/o responsables de la vivienda emplazada en el predio de la Carrera 45 C No 82 B-16 Sur, acatar la recomendación de restricción parcial de uso de las habitaciones localizadas al costado posterior (sur), hasta tanto se adelanten las acciones que garanticen la estabilidad del talud que se encuentra entre este predio y el de la Carrera 45 B No 82 B-11 Sur.

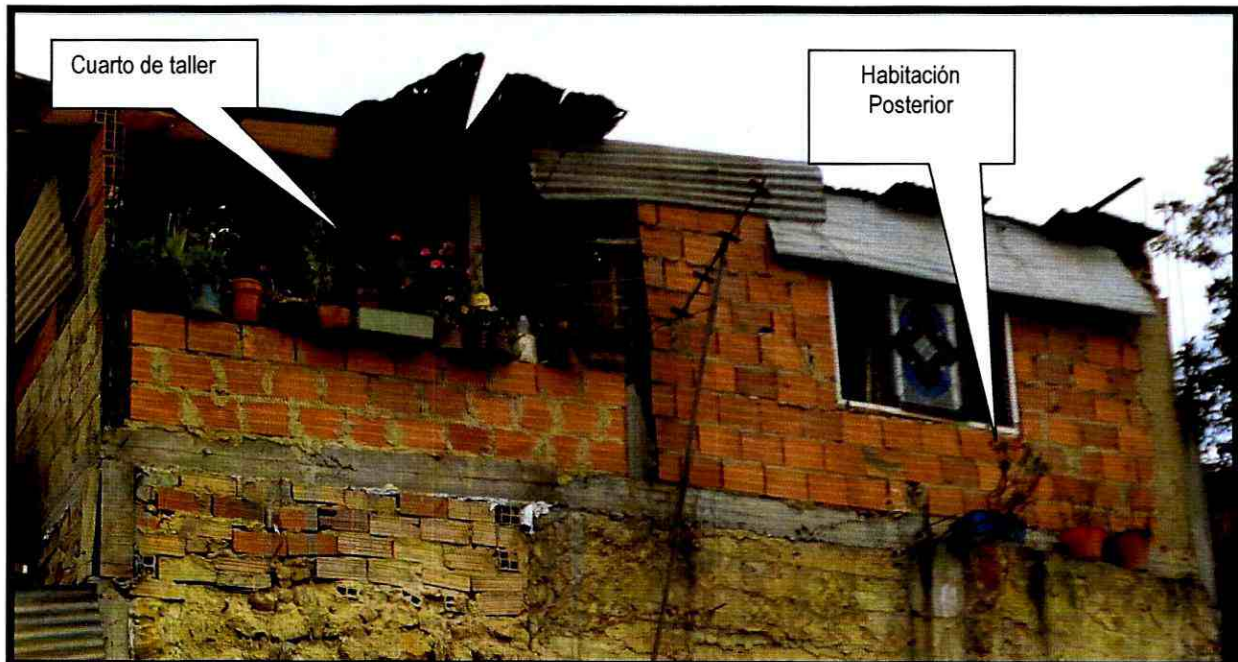
Fotografía 6. Habitación y cuarto de taller, junto al talud evaluado, al interior de predio de la Carrera 45 B No 82 B-11 Sur.

- La funcionalidad de la habitación localizada al costado posterior (norte) y del cuarto de taller del predio de la Carrera 45 B No 82 B-11 Sur, en el barrio Jerusalén Sector Potosí de la Localidad de Ciudad Bolívar, se encuentran comprometidas en la actualidad ante los posibles nuevos desprendimientos del material proveniente del talud evaluado.
- La funcionalidad de las habitaciones localizadas al costado posterior (sur) en el predio de la Carrera 45 C No 82 B-16 Sur, en el Barrio Jerusalén Sector Potosí de la Localidad de Ciudad Bolívar, se encuentran comprometidas en la actualidad ante los posibles nuevos desprendimientos del material proveniente del talud evaluado.

- Solicitud de restricción parcial de uso de la habitación localizada al costado posterior (norte) y del cuarto de taller del predio de la Carrera 45 B No 82 B-11 Sur, en el barrio Jerusalén Sector Potosí de la Localidad de Ciudad Bolívar, mediante el acta 1049 del 15 de Junio de 2017, hasta tanto se adelanten las acciones que garanticen tanto la estabilidad del talud de corte que se encuentra entre el este predio y el de la Carrera 45 C No 82 B-16 Sur.

- Al responsable y/o responsables de la vivienda emplazada en el predio de la Carrera 45 B No 82 B-11 Sur, acatar la recomendación de restricción parcial de uso de la habitación localizada al costado posterior (norte) y del cuarto de taller, hasta tanto se adelanten las acciones que garanticen la estabilidad del talud que se encuentra entre este predio y el de la Carrera 45 C No 82 B-16 Sur.
