**DIAGNÓSTICO TÉCNICO DI - 10772**  
**SUBDIRECCIÓN DE ANÁLISIS DE RIESGOS Y EFECTOS DE CAMBIO CLIMÁTICO**  
**COORDINACIÓN DE ASISTENCIA TÉCNICA**  
**RADICADO IDIGER 2017ER11794**

ATENDIÓ: NELSON DAVID MILLAN DELVALLE				<b>SOLICITANTE</b>			
CAT	7	MOVIL	CON	GERMAN SALAMANCA			
FECHA	12 de julio de 2017	HORA	12:30	<b>VIGENCIA:</b> Temporal mientras no se modifique significativamente las condiciones físicas del Sector.

DIRECCIÓN	Calle 79 B No. 51 – 45 (Radicado) Carrera 52 No. 79 – 88 (Real)	ÁREA DIRECTA	1500 m <sup>2</sup>				
SECTOR CATASTRAL	Julio Cesar Turbay Ayala	POBLACIÓN ATENDIDA	30				
UPZ	22 – Doce de Octubre	FAMILIAS	---	ADULTOS	30	NIÑOS	-----
LOCALIDAD	12 – Barrios Unidos	PREDIOS EVALUADOS	1				
CHIP	AAA0056FWPP	OFICIO REMISORIO	CR-27987

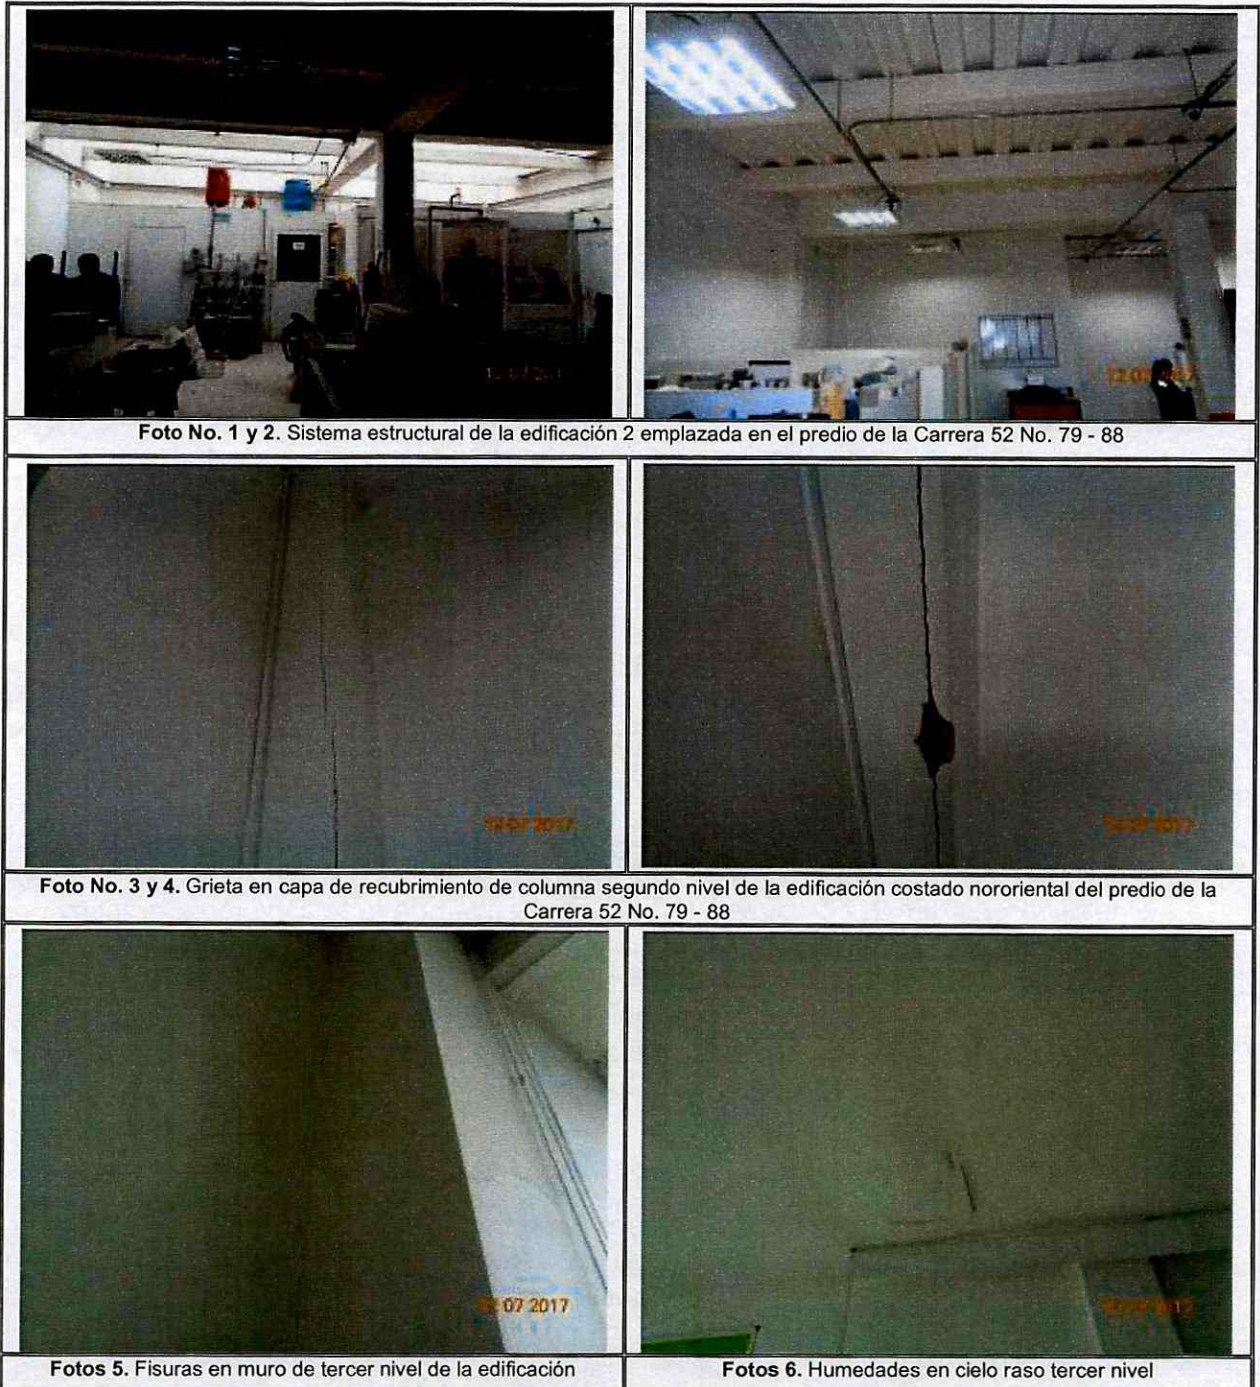
### 5. REGISTRO FOTOGRAFICO

En el predio de la referencia se emplazan dos construcciones (En figura 1 se identifican con los números 1 y 2); para el presente informe se tendrán en cuenta las condiciones de la construcción 2. En la inspección visual realizada en la construcción 2 del predio de la referencia se identifica una edificación de tres (03) niveles, construida bajo un sistema estructural de mampostería confinada, con losas de entrepiso bajo el sistema Stell Deck soportado por viguetas metálicas, algunos elementos divisorios y cielo raso en Dry Wall (ver fotografías 1 y 2). En el segundo nivel de la edificación sobre el costado nororiental se identifica grietas de tendencia vertical de aproximadamente 0.5 centímetros de abertura y longitud de aproximadamente 2.5 metros sobre la capa de recubrimiento de una columna (ver fotografías 3 y 4). En el tercer nivel de la edificación se identifican fisuras de tendencia diagonal, vertical y horizontal en muros de cerramiento al igual que humedades en el cielo raso (Ver fotografías 5 a 6). Los daños que presenta la edificación son calificados en la siguiente tabla:

Elementos estructura soporte		Indicar % del elemento para cada nivel de Daño					Comentarios <i>Se asigna para cada nivel de daño un porcentaje equivalente a la cantidad o extensión del elemento.</i>
		Ninguno	Leve	Moderado	Fuerte	Severo	
		N	L	M	F	S	
Elementos esenciales	Muros	90	10	/	/	/	Agrietamiento perceptible a simple vista sobre la superficie del muro y/o pérdida de revoque (pañete).
	Columnas	90	10	/	/	/	Fisuración perceptible a simple vista sobre la superficie del concreto
	Nudos/ Conexiones	100	/	/	/	/	
Otros elementos	Vigas	100	/	/	/	/	
	Entrepisos	100	/	/	/	/	
<b>Registro y evaluación de daños del inmueble</b>							
Elementos no estructurales -		Indicar Daño				Comentarios <i>Se listan los elementos más representativos a juicio del ingeniero</i>

Arquitectónicos	N	L	M	F	S	evaluador.
Cubierta	/	/	/	/	/	
Cielo raso	/	X	/	/	/	Humedades en los elementos que lo conforman en el tercer nivel de la edificación.
Escaleras	/	/	/	/	/	
Muro de fachada	/	/	/	/	/	
Mortero de pega en muros	/	/	/	/	/

De acuerdo a la tabla anterior se establece que la clasificación de daños en la edificación evaluada es **LEVE**.

Dentro de las posibles causas por las que se está presentando los daños identificados en muros divisorios y perimetrales se puede mencionar las deficiencias constructivas que esta presenta relacionados con la calidad de los materiales con que fue construida; de igual manera las humedades en el cielo raso del tercer nivel puede estar asociada a filtraciones a nivel de cubierta, situaciones que con base en la inspección visual realizada no es posible precisar.

- A los responsables de la edificación 2 emplazada en el predio de la Carrera 52 No. 79 – 88, Sector Catastral Julio Cesar Turbay Ayala de la Localidad de Barrios Unidos, adelantar un estudio detallado de ingeniería en donde se analice de manera integral el conjunto suelo estructura, la vulnerabilidad estructural y la estabilidad geotécnica, de tal forma que permita establecer la (s) causa (s) detonante(s) de los daños que se presentan (Fisuras, grietas y humedades) y el nivel de afectación estructural que eventualmente pudiera tener la edificación. Estos estudios deberán arrojar la metodología pertinente de intervención que permita mitigar y/o retornar a las condiciones óptimas estructurales para su comportamiento frente a cargas normales (habituales) de servicio y cargas dinámicas; todo esto garantizando que sé
