DIAGNÓSTICO TÉCNICO DI - 10774
SUBDIRECCIÓN DE ANÁLISIS DE RIESGOS Y EFECTOS DE CAMBIO CLIMÁTICO
COORDINACIÓN DE ASISTENCIA TÉCNICA
RADICADO IDIGER No. 2017ER9004
RADICADO IDIGER No. 2017ER9659
RADICADO IDIGER No. 2017ER9818

DIRECCIÓN	Calle 21A No. 69B-71	ÁREA DIRECTA	250 m ²		
SECTOR CATASTRAL	Franco	POBLACIÓN ATENDIDA	0		
UPZ	112 – Granjas de Techo	FAMILIAS	0	ADULTOS	0
LOCALIDAD	9 – Fontibón	PREDIOS EVALUADOS	1		
CHIP	AAA0075WRSY	OFICIO REMISORIO	CR-27989

Estructural – Sin daños

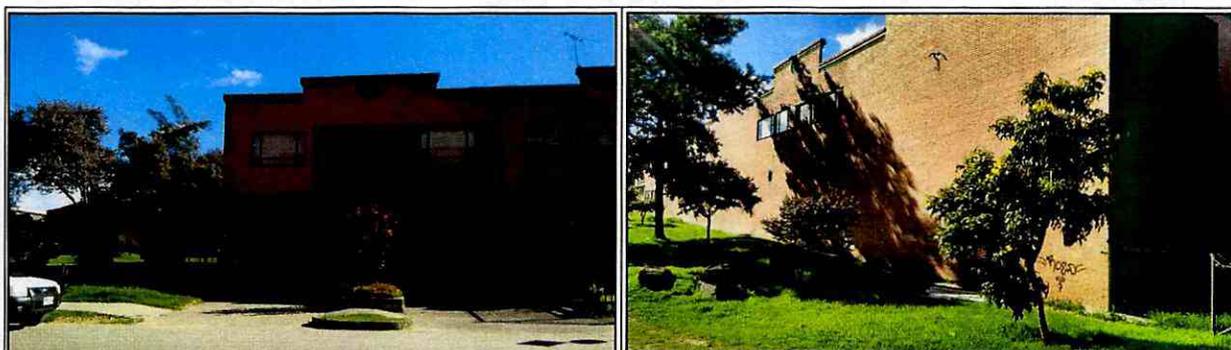
En el predio de la Calle 21A No.69B-71, se emplaza una edificación de dos niveles, construida en sistema aporticado, con placa de entepiso en concreto reforzado y cubierta liviana en teja de asbesto cemento, la cual es utilizada como bodega, identificando al costado sur en la fachada del primer nivel una fisura de tendencia vertical con longitud de aproximadamente 60

centímetros y abertura de un milímetro. Resaltando que no fue posible acceder al interior de la misma, teniendo en cuenta que el Señor Francisco Rodríguez, quien atiende la visita nos informa que arrendó la misma y no cuenta con las llaves, para que podamos acceder al interior; así mismo, manifiesta que se presentan daños en la baldosas del primer nivel, situaciones que aunque no se pueden corroborar, no se descarta que se estén presentando.

Foto 1 y 2. Vista de la edificación emplazada en el predio de la Calle 21A No. 69B-71, en el Sector Catastral Franco de la Localidad de Fontibón.

- Con base en la inspección visual realizada desde el exterior a la edificación emplazada en el predio de la Calle 21A No. 69B-71, en el Sector Catastral Franco de la Localidad de Fontibón; desde todos sus costados visibles no se evidenciaron daños; sin embargo, al no ser posible la verificación al interior de la misma no es posible concluir sobre la estabilidad y habitabilidad de esta.

- Al responsable y/o responsables del predio de la Calle 21A No. 69B-71, en el Sector Catastral Franco de la Localidad de Fontibón, implementar acciones para el mantenimiento de la edificación; esto con el fin de garantizar durante la vida útil de las mismas las condiciones adecuadas para su uso.

- A los responsables del predio de la Calle 21A No. 69B-71, en el Sector Catastral Franco de la Localidad de Fontibón, en el caso de que requieran conocer el estado real de la edificación, realizar un estudio detallado de ingeniería en el que se analice de manera integral el conjunto suelo estructura y la vulnerabilidad estructural de la misma; estos estudios deberán arrojar la metodología pertinente de intervención que permita mitigar y/o retornar a las condiciones óptimas estructurales para su comportamiento frente a cargas normales (habituales) de servicio y cargas dinámicas, todo esto garantizando que se cumplan los requerimientos establecidos en la normatividad vigente, para lo cual se deben tramitar los permisos y licencias respectivos.

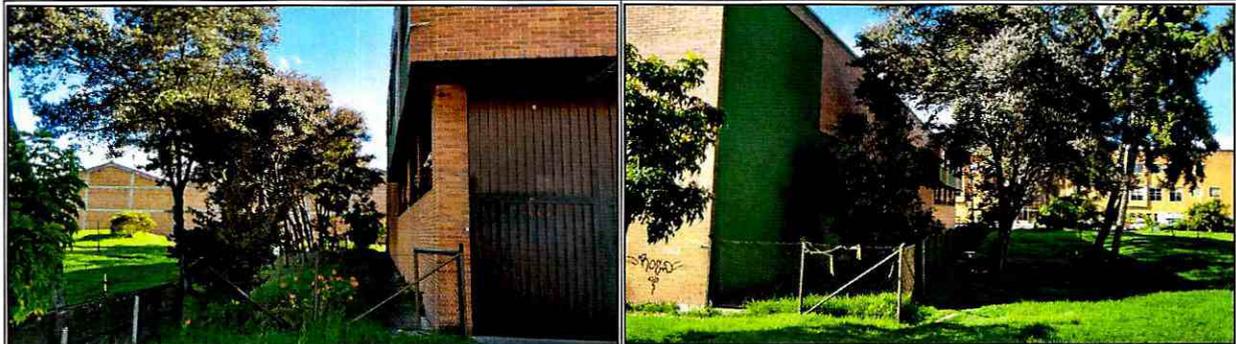
Al costado sur oriental del predio evaluado, se observa la presencia de individuos arbóreos de gran tamaño, los cuales se localizan aproximadamente a 2.50 metros del muro de cerramiento de la bodega, y de acuerdo a lo informado por la persona que atiende la visita, las hojas provenientes de dichos árboles se depositan en la canal, generando obstrucción en la misma, y filtraciones de agua evidenciadas por humedades en la parte superior de los muros, situación que no se pudo corroborar.

Entre las posibles causas por las cuales se pueden estar presentando los daños en las baldosas, puede estar relacionadas a un asentamiento diferencial experimentado por el terreno, relacionado a la desecación del suelo, por la presencia de los individuos arbóreos en este sector, lo anterior con base en la inspección visual no es posible precisar.

Foto 3 y 4. Vista de los individuos arbóreos localizados al costado sur del predio evaluado.

- A la Secretaría Distrital de Ambiente, realizar una valoración del potencial de succión de los árboles localizados en el costado sur Calle 21A No. 69B-71, en el Sector Catastral Franco de la Localidad de Fontibón, y determinen las acciones requeridas para evitar que su cercanía con la edificación emplazada en el predio en mención presente algún tipo de afectación.
- A la Alcaldía Local de Fontibón, desde su competencia, adelantar las acciones administrativas de seguimiento a las recomendaciones impartidas mediante este informe técnico con el objeto de proteger la integridad física de los habitantes del predio evaluado.
