**DIAGNÓSTICO TÉCNICO – DI-10777**  
**SUBDIRECCIÓN DE ANÁLISIS DE RIESGOS Y EFECTOS DE CAMBIO CLIMÁTICO**  
**COORDINACIÓN DE ASISTENCIA TÉCNICA**  
**RADICADO 2017ER12945**

<b>DIRECCIÓN</b>	Avenida Carrera 68 No 6B-31	<b>ÁREA DIRECTA</b>	1 Ha		
<b>Sector:</b>	Bella Vista Occidental	<b>POBLACIÓN ATENDIDA</b>	600		
<b>UPZ</b>	26- Las Ferias	<b>FAMILIAS</b>	0	<b>ADULTOS</b>	600
<b>LOCALIDAD</b>	10- Engativá	<b>PREDIOS EVALUADOS</b>	1		
<b>CHIP</b>	AAA0060BTUZF	<b>OFICIO REMISORIO</b>	CR-27995

Estructural. Daño Moderado

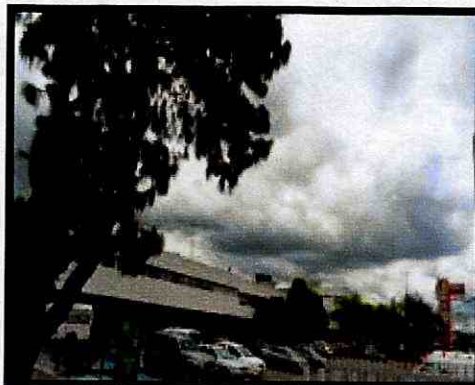
El predio de la referencia corresponde a la sede de la Cruz Roja - Seccional Cundinamarca y Bogotá, en donde se emplaza un complejo estructural que contiene varias edificaciones independientes, separadas entre sí por juntas de dilatación. Las edificaciones varían entre tres y cuatro niveles y sus conformaciones estructurales están basadas en pórticos de vigas y columnas en concreto reforzado. Las edificaciones poseen fachadas y muros divisorios en mampostería confinada (Ver Fotografías 1).

**Fotografías 1.** Sede de la Cruz Roja - Seccional Cundinamarca y Bogotá

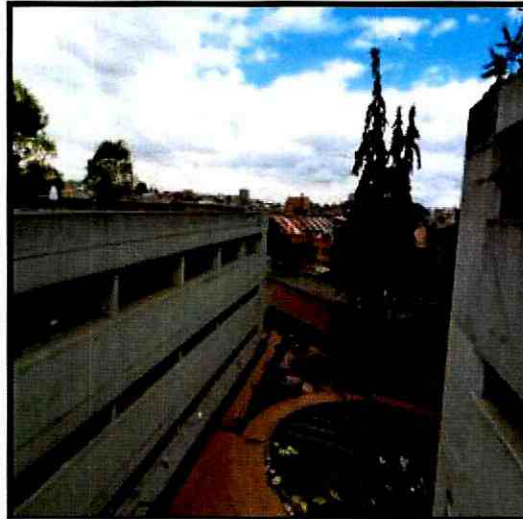
La edificación de 4 niveles localizada hacia el costado nor occidental, tiene su fachada cubierta por pequeños pedazos de enchape. La edificación colinda hacia el costado norte con una zona plana al aire libre denominada media torta, conformada por zonas verdes y adoquines (Ver fotografía 2). La mampostería de fachada que cubre la columna del último piso en la esquina nor occidental de la edificación, presenta una separación con respecto a la columna en una distancia de 5cm aproximadamente en la parte superior (Ver fotografía 3 y 4).

**Fotografía 2.** Edificación junto a la zona denominada como media torta

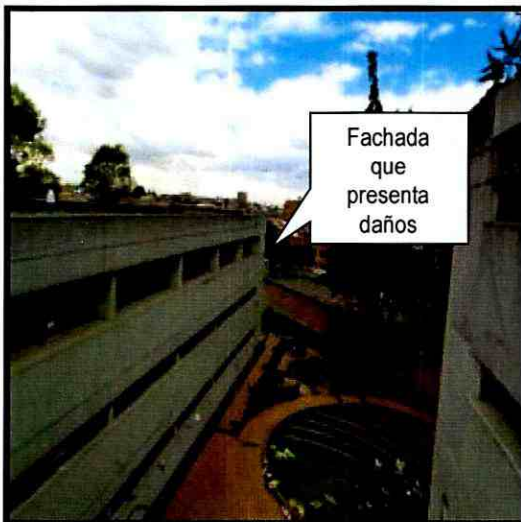
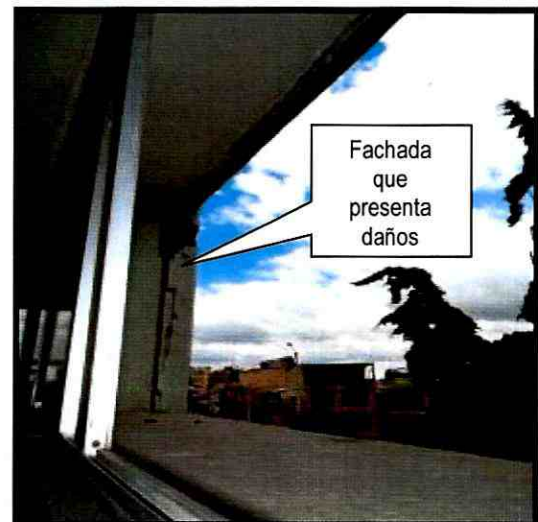
Dentro de las posibles causas de los daños evidenciados en fachada norte de la edificación en comento, están los asentamientos diferenciales que pudieren estar sufriendo la misma.

**Fotografías 3 y 4.** Fachada que presenta daños en la edificación que se encuentra junto a la media torta en la sede de la Cruz Roja -Seccional Cundinamarca y Bogotá.

- Colapso de la fachada que cubre la columna del último piso en la esquina nor occidental, de la edificación localizada en el mismo costado. Fachada que caería sobre el camino en adoquín que se encuentra junto a la cara norte de la misma.
- En el mediano plaza se podrían a empezar a presentar desprendimientos de los enchapes de fachada en la edificación del costad nor-occidental de la sede de la Cruz Roja -Seccional Cundinamarca y Bogotá

- Al responsable o responsables de la sede Cruz Roja - Seccional Cundinamarca y Bogotá, acatar la recomendación de restricción parcial de uso, del camino peatonal que se encuentra junto a la fachada que cubre la columna del último piso, en la esquina nor occidental, de la edificación localizada en el mismo costado.

- Al responsable o responsables de la sede Cruz Roja - Seccional Cundinamarca y Bogotá, adelantar las acciones de reparación de los muros de fachada que presentan daños, con el fin de garantizar las condiciones óptimas para su funcionamiento.

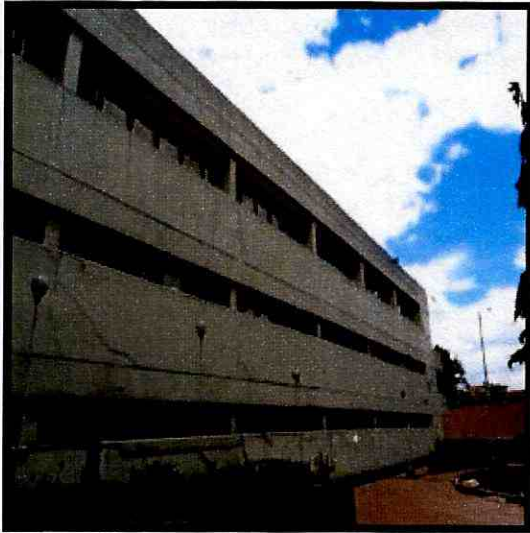
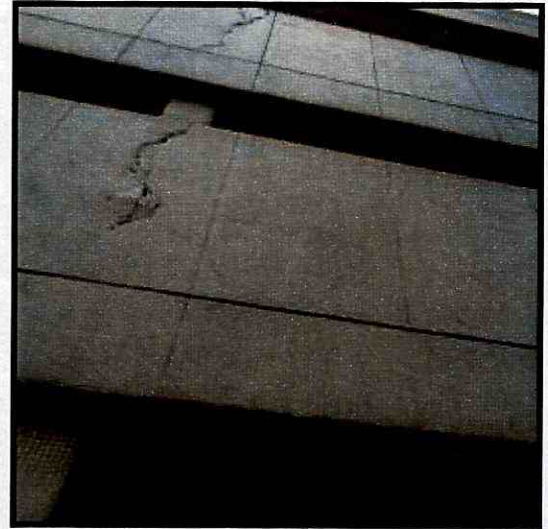
De forma generalizada el enchape de la fachada del costado norte de la edificación en comento, presenta fisuras de tendencias longitudinal con aberturas hasta de 1cm (Ver fotografías 5 y 6).

*Fotografías 5 y 6. Fisuras en los enchapes de fachada de la edificación evaluada en la sede de la Cruz Roja -Seccional Cundinamarca y Bogotá.*

- Al responsable o responsables de la sede de la Cruz Roja - Seccional Cundinamarca y Bogotá, adelantar un estudio geotécnico y de interacción suelo-estructura con el fin de determinar las causas de los daños que presenta la sede y determinen si el tipo de cimentación que actualmente posee, es el adecuado para las características del terreno sobre el cual está cimentada, estudios que deberán establecer el tipo de intervenciones a implementarse con el fin de reparar y llevar la estructura a los niveles de seguridad requeridos, garantizando que se cumplan los requerimientos establecidos en la Ley 400 de 1997 en el Decreto No. 926 del 19 de marzo de 2010, Reglamento Colombiano de Construcción Sismo Resistente NSR-10, de acuerdo con la normatividad vigente, para lo cual se deben tramitar los permisos y licencias respectivos. Estos estudios deben ser adelantados con el propósito de garantizar durante la vida útil de la estructura, las condiciones adecuadas para su uso.
