DIAGNÓSTICO TÉCNICO – DI-10778
SUBDIRECCIÓN DE ANÁLISIS DE RIESGOS Y EFECTOS DE CAMBIO CLIMÁTICO
COORDINACIÓN DE ASISTENCIA TÉCNICA
RADICADO 2017ER11274

DIRECCIÓN	Calle 26 No 73-36	ÁREA DIRECTA	0.01 Ha		
SECTOR	Normandía Occidental	POBLACIÓN ATENDIDA	1		
UPZ	31 – Santa Cecilia	FAMILIAS	1	ADULTOS	1
		NIÑOS	0		
LOCALIDAD	10 - Engativá	PREDIOS EVALUADOS	1		
CHIP	AAA0061ZWFT	OFICIO REMISORIO	CR-27996

ESTRUCTURAL: DAÑO LEVE

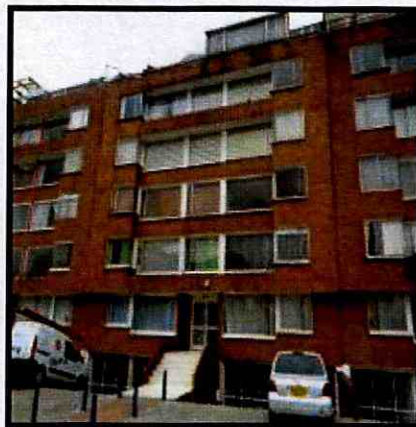
columnas en concreto reforzado, con cubierta en tejas de asbesto cemento en la parte frontal en donde se localiza el apartamento 601(Ver Fotografía 1).

Fotografía 1 .Vista general de la edificación emplazada en el predio de la Calle 26 No 73-36 en la Localidad de Engativá

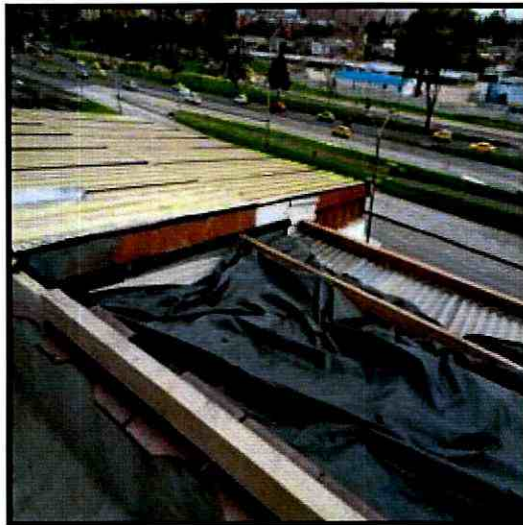
En el apartamento 601, apartamento al que no fue posible el acceso, aparentemente se están adelantando unas adecuaciones que incluyen reformas en la cubierta, por lo que los responsables del mismo, han retirado varias de las tejas en este sector. El área destapada ha sido cubierta con polietileno negro (Ver fotografía 2).

Fotografías 2. Cubierta del apto 601 tapada con polietileno negro en la edificación emplazada en predio de la Calle 26 No 73-36 en la Localidad de Engativá

- A la administración de la torre emplazada en el predio de la Calle 26 No 73-36, identificar al responsable de adelantar las acciones que permitan evitar la filtración de agua en la cubierta, acciones que deberán realizarse con la ayuda de personal idóneo. Lo anterior con el fin de garantizar las condiciones adecuadas para su uso y así evitar aumento en los daños evidenciados en el apartamento 501 u otros vecinos.
- A la Alcaldía Local de Engativá, desde su competencia, adelantar las acciones administrativas tendientes al seguimiento de las recomendaciones impartidas mediante el presente informe con el objeto de proteger la integridad física de sus habitantes.

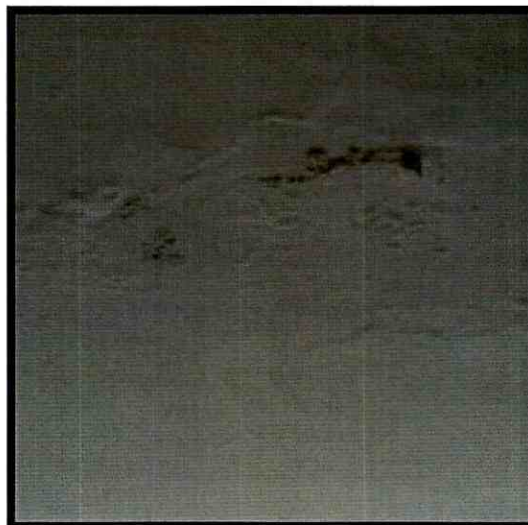
En el cielorraso de apartamento 501 se evidencian sectores afectados por la humedad, la cual se refleja de abobamientos del acabado del cielorraso, en especial en el cielorraso del balcón que da hacia la Avenida Calle 26 en donde además, se evidencian manchas color ocre. El balcón sirve como elemento de decoración de la edificación más no de circulación de personas (Ver fotografías 3 y 4). De acuerdo con la información del habitante del apartamento 501 estas humedades han aparecido hace aproximadamente 6 meses

Dentro de las posibles causas de la aparición de los abombamientos y manchas en el cielorraso del apartamento 501, está la presencia de humedad en los mismos, posiblemente proveniente de las filtraciones de agua que existan en el apartamento 601, dada la ausencia de una cubierta compacta, situación que no es posible corroborar con la inspección visual realizada.

Fotografías 3. Muestras de humeado en el cielorraso del apartamento en el apto 501 del predio de la Calle 26 No 73-36 en la Localidad de Engativá

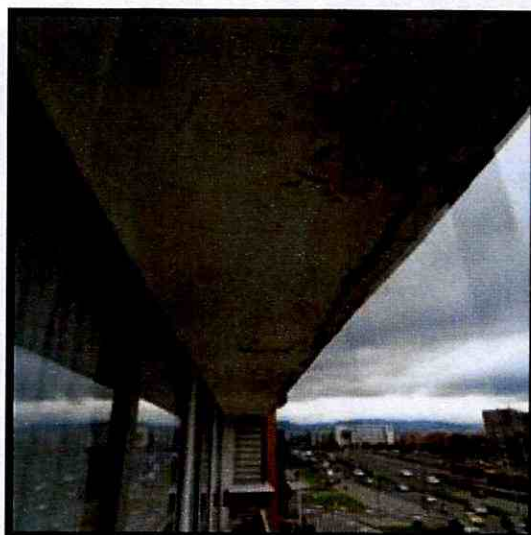
Fotografías 4. Muestras de humeado en el cielorraso del balcón del apartamento 501 del predio de la Calle 26 No 73-36 en la Localidad de Engativá
