DIAGNÓSTICO TÉCNICO DI - 10780
SUBDIRECCIÓN DE ANÁLISIS DE RIESGOS Y EFECTOS DE CAMBIO CLIMÁTICO
COORDINACIÓN DE ASISTENCIA TÉCNICA
RADICADO 2017ER12387

PREDIO EVALUADO	Transversal 89 No 81-03	ÁREA DIRECTA		200m ²			
SECTOR	Los Cerezos	POBLACIÓN ATENDIDA		10			
UPZ	29 – Minuto de Dios	FAMILIAS	0	ADULTOS	10	NIÑOS	10
LOCALIDAD	10- Engativá	PREDIOS EVALUADOS		1			
CHIP	AAA0063ZTEP	OFICIO REMISORIO		CR-27998

Estructural: Daño Fuerte

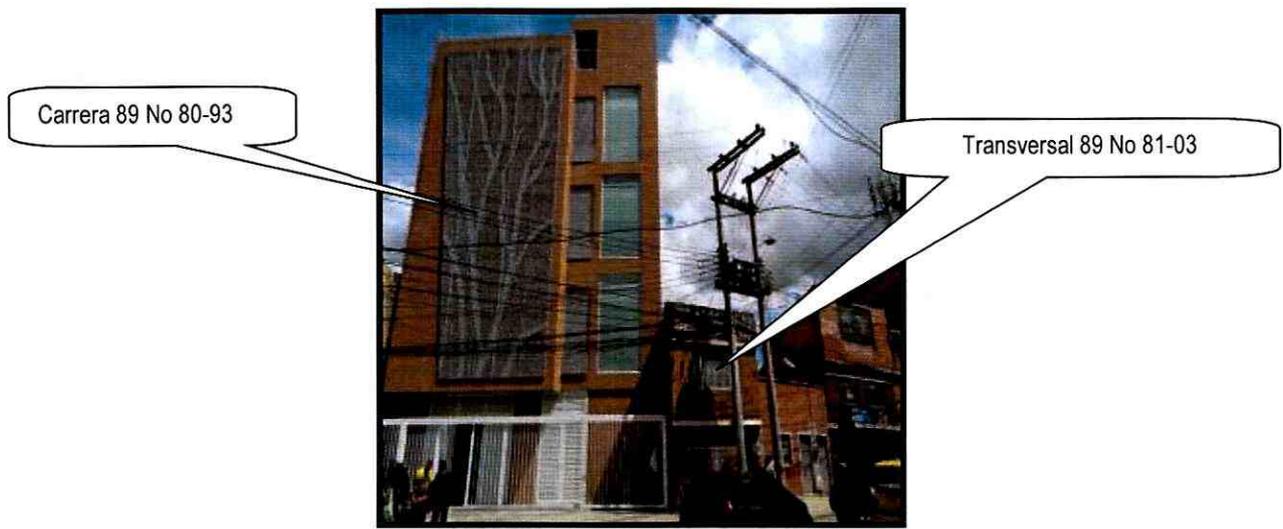
El predio evaluado corresponde a una vivienda actualmente deshabilitada, de dos niveles construida hace más de 50 años. La conformación estructural de la vivienda está basada en muros de carga en mampostería simple con entrepiso en concreto reforzado. La vivienda colinda hacia el costado sur occidental con el predio de la Carrera 89 No 80-93 que corresponde a una edificación de 5 niveles, terminada de construir hace aproximadamente 1 mes, según información de la persona que atendió la visita (Ver Fotografía 1).

Fotografía 1. Fachadas exteriores de los predios de la Transversal 89 No 81-03 y Carrera 89 No 80-93

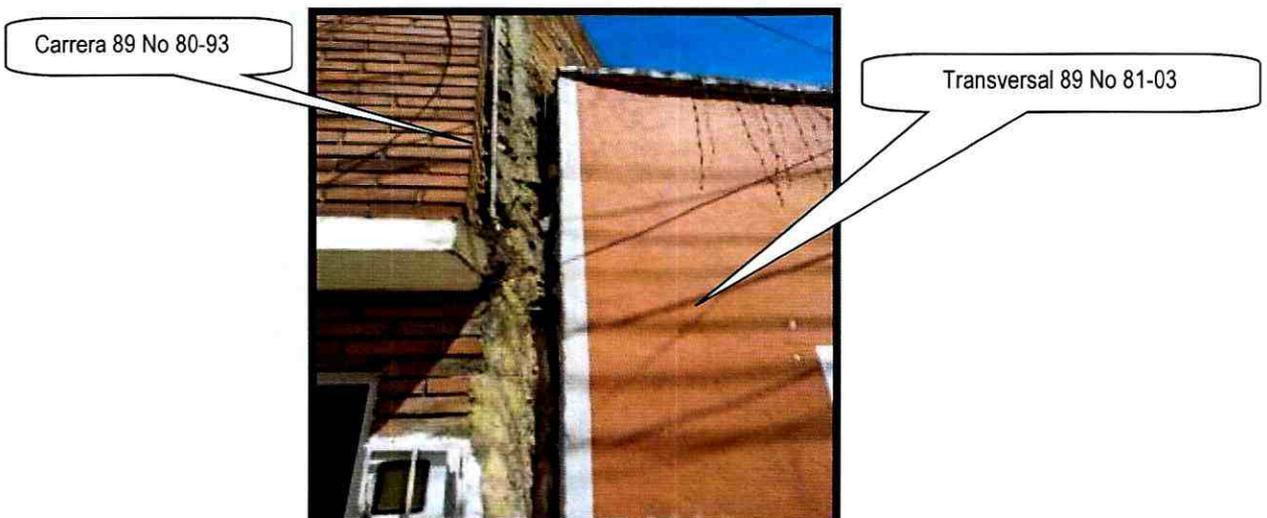
Durante la visita técnica se evidenció desde el exterior que la vivienda evaluada presenta una inclinación hacia la edificación de reciente construcción, en una magnitud aproximada a los 7cm, adicionalmente se evidencia una separación de la junta de dilatación entre las dos edificaciones en una distancia hasta de 20cm (Ver fotografía 2).

Dentro de las posibles causas de las lesiones evidenciadas en el predio de la Transversal 89 No 81-03, están los asentamientos diferenciales que puede estar sufriendo la edificación evaluada hacia el costado sur occidental, a causa del relajamiento de esfuerzos a los que ha sido sometido el terreno de cimentación durante las etapas de construcción de la edificación del predio de la Carrera 89 No 80-93, situación que con base en la inspección visual no es posible precisar.

Fotografía 2. Junta de dilatación entre los predios de la Transversal 89 No 81-03 y Carrera 89 No 80-93

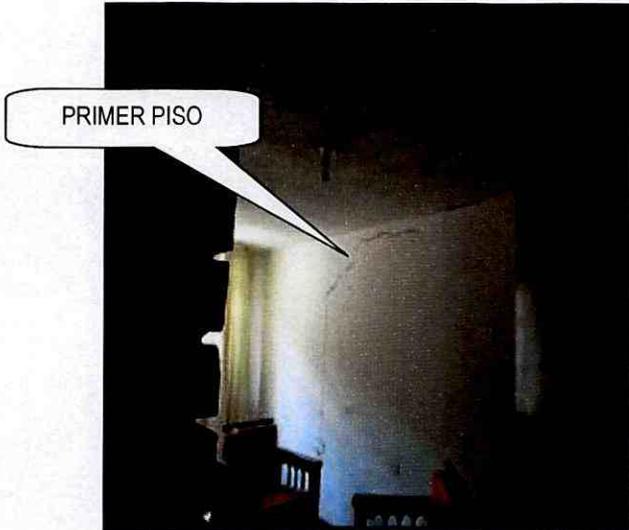
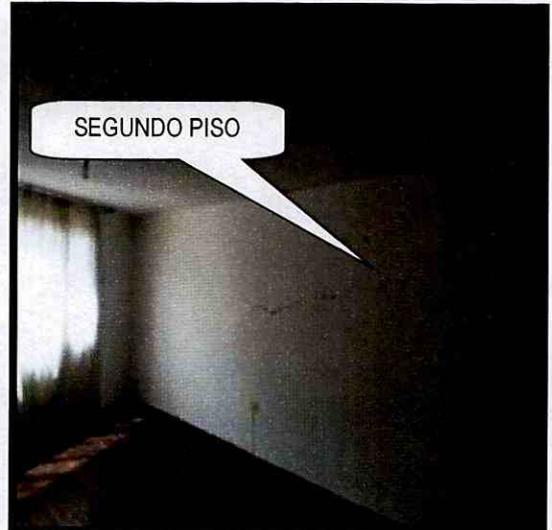
Al interior de la vivienda emplazada en el predio de la Transversal 89 No 81-03, se evidencian fisuras y grietas en los muros de cerramiento que colindan con el predio de la Carrera 89 No 80-93, la cuales tienen una tendencia escalonada y abarcan toda la longitud y altura de los muros (Ver Fotografías 3 y 4).

Fotografías 3 y 4. Fisuras en los muros de cerramiento de la vivienda de la Transversal 89 No 81-03, colindantes con la edificación de la Carrera 89 No 80-93

- Al responsable o responsables de la vivienda emplazada en el predio de la Transversal 89 No 81-03, mantener evacuada la vivienda, hasta tanto de adelanten las acciones de reforzamiento que garanticen su estabilidad. Acciones que deben estar basadas en un estudio de vulnerabilidad estructural que tenga en cuenta las condiciones actuales de la misma

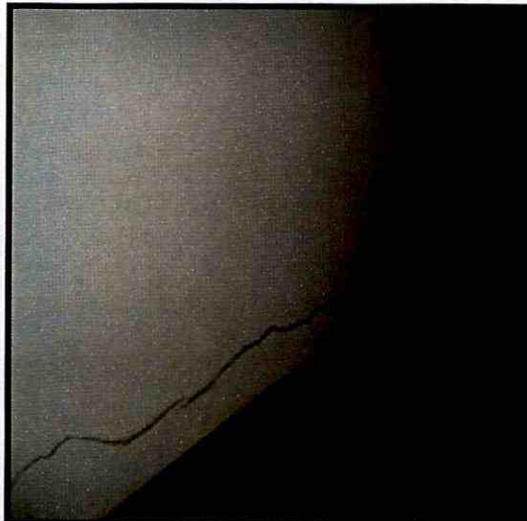
El muro de cerramiento del primer nivel que colinda con el predio de la Carrera 89 No 80-93 y que conduce a la cocina, presenta una grieta de tendencia horizontal con una abertura aproximada al centímetro en la parte baja (Ver fotografía 5).

Fotografías 5. Grieta en la parte baja del muro de cerramiento de la vivienda de la Transversal 89 No 81-03, colindante con la edificación de la Carrera 89 No 80-93 que conduce a la cocina en el primer piso.
