DIAGNÓSTICO TÉCNICO DI - 10782
SUBDIRECCIÓN DE ANÁLISIS DE RIESGOS Y EFECTOS DE CAMBIO CLIMÁTICO
COORDINACIÓN DE ASISTENCIA TÉCNICA
RADICADO IDIGER No. 2017ER9614

DIRECCIÓN	Av. Calle 80 No. 73A-21 Apto 588 y 590 Int. 9	ÁREA DIRECTA	3000 m ²		
SECTOR CATASTRAL	Santa María	POBLACIÓN ATENDIDA	6		
UPZ	30 – Boyacá Real	FAMILIAS	1	ADULTOS	6
LOCALIDAD	10 – Engativá	PREDIOS EVALUADOS	1		
CHIP	AAA0161HNCX y otros	OFICIO REMISORIO	CR-28002

Estructural – Daños leves

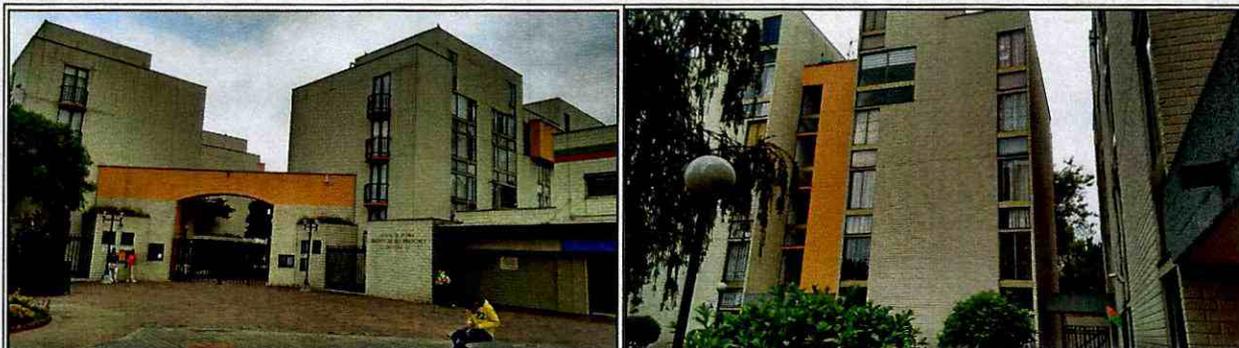
Se realizó visita técnica el 06 de Julio de 2017, al sector donde se localiza el predio de la Avenida Calle 80 No. 73A-21 en el que se emplaza la Agrupación Residencial Recinto de San Francisco P.H., el cual corresponde a una zona consolidada, con vías de acceso pavimentadas. Los bloques que conforman la Agrupación son Bloques de cinco niveles, construidos en mampostería reforzada con placas de entrepiso en concreto reforzado (Ver Foto 1, 2 y 3).

Fotos 1 y 2. Vista de los bloques de apartamentos que conforman la Agrupación Residencial Recinto de San Francisco P.H, emplazada en el predio de la Av. Calle 80 No. 73A-21, en el Sector Catastral Santa María de la Localidad de Engativá.

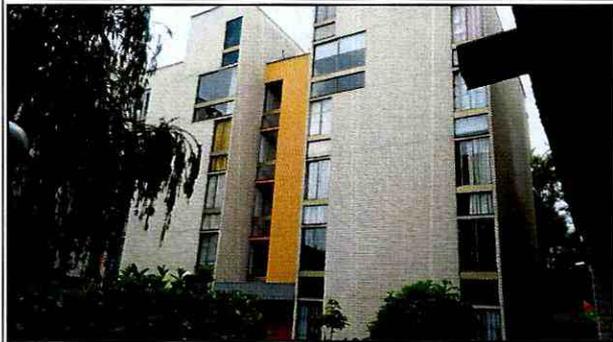
Foto 3. Vista de los bloques de apartamentos que conforman la Agrupación Residencial Recinto de San Francisco P.H, emplazada en el predio de la Av. Calle 80 No. 73A-21, en el Sector Catastral Santa María de la Localidad de Engativá.

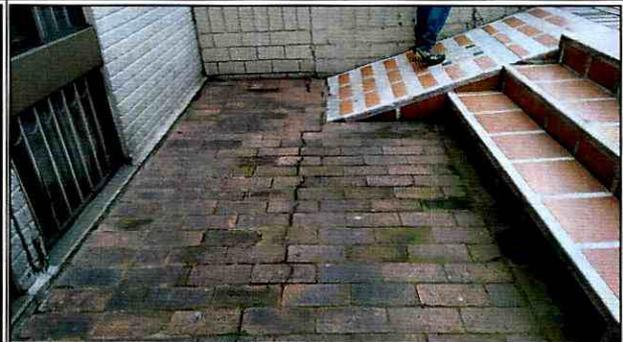
Se aprecia en algunos senderos peatonales en adoquín asentamientos diferenciales, los cuales se evidencia por agrietamientos de los elementos que lo conforman, daños que al momento no compromete la funcionalidad y transitabilidad de los mismos (Ver Foto 4).

Foto 4. Vista de uno de los senderos peatonales, en el que se aprecian agrietamientos relacionados a los asentamientos diferenciales.

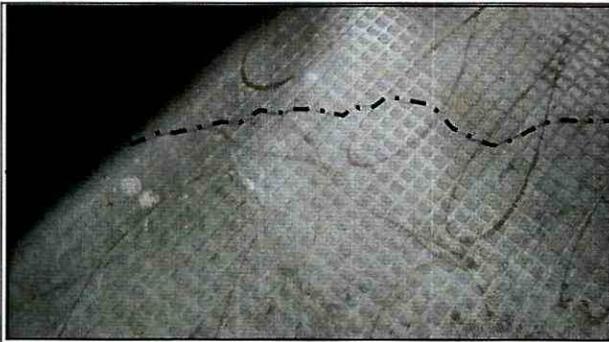
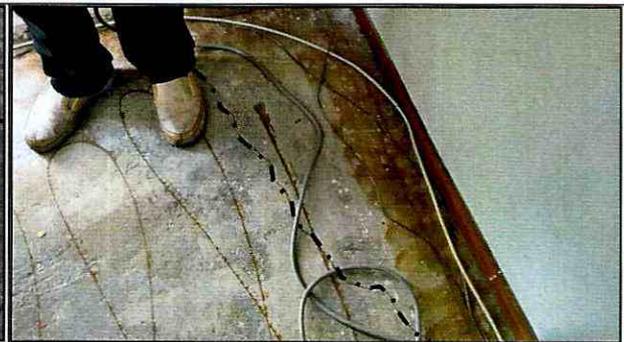
Se verifica el Apartamento 588 (dúplex) del Interior 9, en el que se aprecian fisuras longitudinales a lo largo de la placa de entepiso (entre cuarto y quinto nivel), con longitudes variables entre 1.50 metros y 2.50 metros y aberturas de aproximadamente 1 milímetro, daños que posiblemente se relacionen a intervenciones realizadas en algunos muros en el apartamento del cuarto nivel localizado abajo del apartamento en mención, situación que no fue posible verificar debido a que no se pudo acceder al apartamento del cuarto nivel (Ver Foto 5 y 6).

Fotos 5 y 6. Vista de la palca de entepiso del apartamento 588 Interior 9, en la que se aprecia a nivel generalizado fisuras longitudinales.

- La estabilidad estructural y habitabilidad del apartamento 588 y 590 del Interior 9, no se encuentran comprometidas en la actualidad por los daños identificados en los mismos, ante cargas normales de servicio.

- Al responsable y/o responsables del apartamento 588 del Interior 9, en el caso de que requiera conocer las causas por las cuales se están presentando los daños en la placa de entepiso, realizar un estudio detallado de ingeniería; los cuales deberán arrojar las causas y la metodología pertinente de intervención que permita mitigar y/o retornar a las condiciones óptimas estructurales para su comportamiento frente a cargas normales (habituales) de servicio y cargas dinámicas, todo esto garantizando que se cumplan los requerimientos establecidos en la normatividad vigente, para lo cual se deben tramitar los permisos y licencias respectivos.
- Al responsable y/o responsables del apartamento 590 del Interior 9, implementar adecuadas medidas de mantenimiento en el mismo, esto con el fin de garantizar durante la vida útil de los mismos las condiciones adecuadas para su uso .

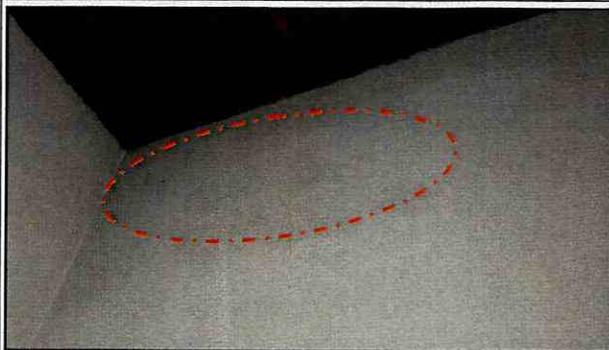
Se verifica el Apartamento 590 (dúplex) del Interior 9, en el que se aprecian humedades en la parte superior de los muros del segundo nivel, lo que posiblemente se relacione a filtraciones de agua provenientes de la cubierta; así como humedades en el dintel de una ventana, situación que posiblemente se asocie a filtraciones de agua provenientes de la fachada relacionadas a problemas de impermeabilización, lo anterior con base en la inspección visual no es posible precisar (Ver Foto 7 y 8).

Foto 7. Vista de las humedades identificadas en la parte alta de los muros del segundo nivel del apartamento 590 Interior 9.

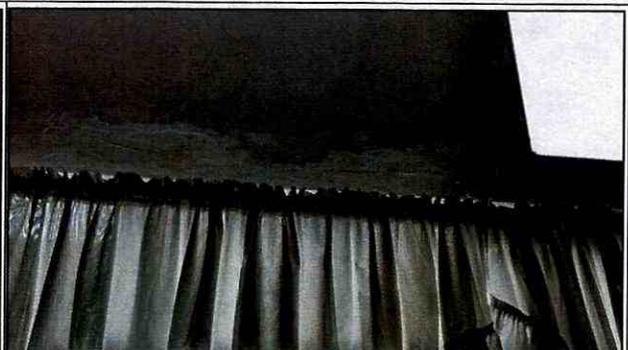
Foto 8. Vista de la humedad en la parte alta del dintel de la ventana.
