DIAGNÓSTICO TÉCNICO – DI- 10796
SUBDIRECCIÓN DE ANÁLISIS DE RIESGOS Y EFECTOS DE CAMBIO CLIMÁTICO
COORDINACIÓN DE ASISTENCIA TÉCNICA
RADICADO IDIGER 2017ER13967

| DIRECCIÓN | Carrera 2 B No. 48 N – 29 Sur | ÁREA DIRECTA | | | 45 m ² | | |
| BARRIO | Los Puentes | POBLACIÓN ATENDIDA | | | 6 | | |

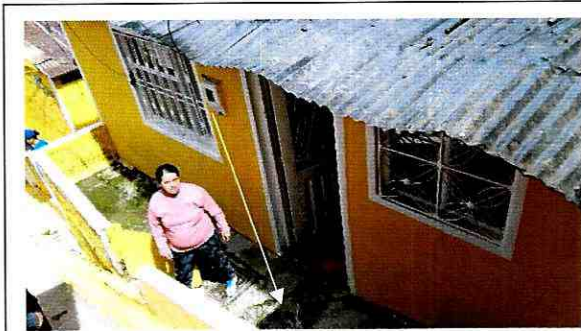
Fotografía 1. Fachada del Predio de la Carrera 2 B No. 48 N – 29 Sur, Barrio los Puentes de la Localidad de Rafael Uribe Uribe.

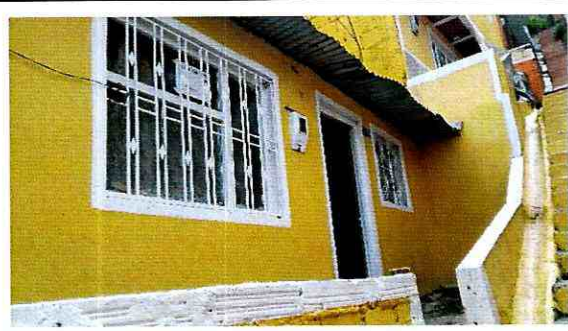
Al costado oriental se encuentra emplazada la edificación con Dirección Carrera 2 B No. 48 N – 23 Sur, se emplaza una vivienda de dos (2) niveles con sistema estructural en mampostería parcialmente confinada y cubierta liviana en teja de zinc, la cual tampoco evidencia daños como grietas, fisuras, hundimientos o asentamientos que puedan afectar su estabilidad global y la habitabilidad de la misma.

Fotografía 2. Vista de las edificaciones de la Carrera 2 B No. 48 N – 29 Sur y Carrera 2 B No. 48 N - 23 Sur en el Barrio Los Puentes de la Localidad Rafael Uribe Uribe

- Al responsable y/o responsables de las edificación ubicada en el predio de la Carrera 2 B No. 48 N -23 Sur, en el Barrio Los Puentes de la Localidad Rafael Uribe Uribe, se recomienda realizar con el acompañamiento de personal idóneo, una verificación de las redes hidráulicas ubicadas en el predio (Suministro de agua y desagües), con el propósito de descartar posibles fugas de "agua" que puedan estar afectado la vivienda de la Carrera 2 B No. 48 N -29 Sur.

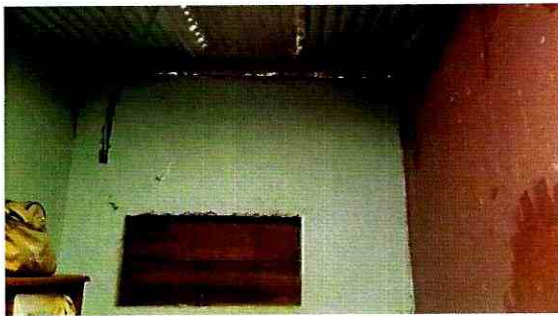
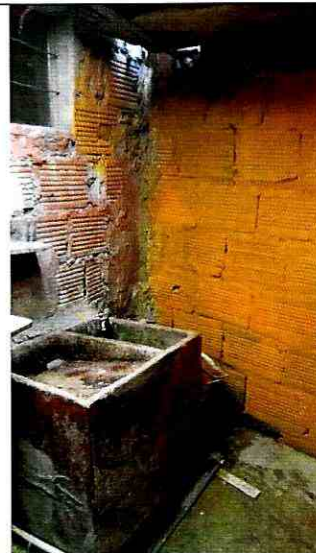
Fotografía 3 y Fotografía 4. Vista al interior de la vivienda del predio de la Carrera 2 B No. 48 N – Sur del Barrio Los Puentes de la Localidad Rafael Uribe Uribe

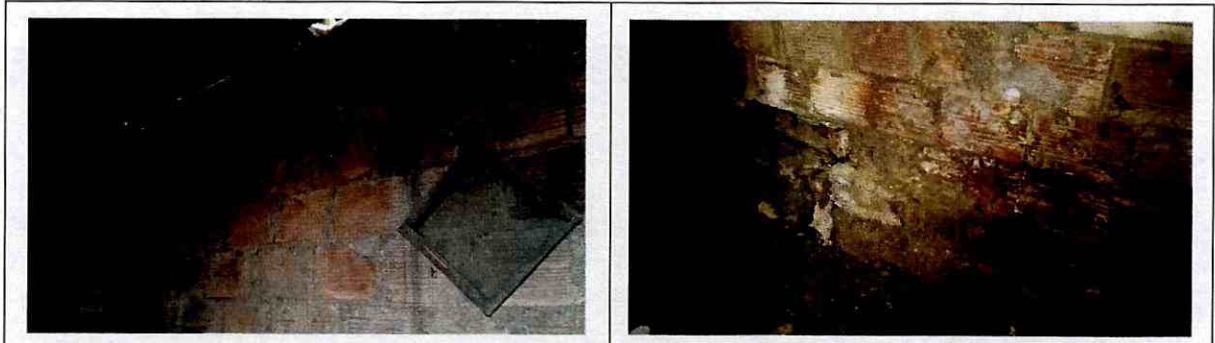
En el predio de la Carrera 2 B No. 48 N – 29 Sur se emplaza una vivienda de un nivel en altura construida en mampostería simple, placa de piso en concreto y cubierta liviana en teja de zinc. Durante la inspección visual al interior del predio no se identifican daños estructurales importantes como fisuras, grietas, hundimientos o asentamientos que puedan afectar la estabilidad global de la vivienda ni su habitabilidad (Ver Fotografía 4 y 5). Se evidencian daños relacionados con filtraciones de agua en los muros perimetrales de la edificación del costado oriental, siendo más evidentes en la habitación del costado nororiental de la vivienda que han generado la presencia de eflorescencias en paredes por humedades y malos olores en la vivienda (Ver Fotografía 5 y 6).

En el momento de la visita no se evidencia afloramientos de agua en el muro perimetral del costado occidental de la vivienda de la Carrera 2 B No. 48 N – 29 Sur que puedan asociarse a fugas desde el predio de la Carrera 2 B No. 48 N – 23 Sur, igualmente no se identifican afloramientos de agua en el terreno del sector ni daños en redes de agua que puedan estar generando las filtraciones de agua en las viviendas evaluadas.

Finalmente se considera que con base en la inspección realizada no es posible identificar las causas que están generando las filtraciones de agua en los muros del costado occidental de la vivienda evaluada, los daños evidenciados se pueden relacionar a la falta de mantenimiento y

mejoramiento de la estructura emplazada en el predio evaluado, así como a las deficiencias constructivas inherentes a la construcción de la misma.

Fotografía 5 y Fotografía 6. Vista de muro perimetral del costado oriental del predio de la Carrera 2 B No. 48 N – Sur del Barrio Los Puentes de la Localidad Rafael Uribe Uribe afectado por humedades

- Al responsable y/o responsables de las edificación ubicada en el predio de la Carrera 2 B No. 48 N -29 Sur, en el Barrio Los Puentes de la Localidad Rafael Uribe Uribe, se recomienda realizar con el acompañamiento de personal idóneo, una verificación de las redes hidráulicas ubicadas en el predio (Suministro de agua y desagües), con el propósito de descartar posibles fugas de "agua" dentro de su predio.
