**DIAGNÓSTICO TÉCNICO DI - 10800**  
**SUBDIRECCIÓN DE ANÁLISIS DE RIESGOS Y EFECTOS DE CAMBIO CLIMÁTICO**  
**COORDINACIÓN DE ASISTENCIA TÉCNICA**  
**RADICADO 2017ER12209**

PREDIO EVALUADO	Calle 139 No 88-06	ÁREA DIRECTA	200m <sup>2</sup>		
SECTOR	Altos de Chozica	POBLACIÓN ATENDIDA	10		
UPZ	28- El Rincón	FAMILIAS	0	ADULTOS	5
LOCALIDAD	11- Suba	PREDIOS EVALUADOS	1		
CHIP	AAA0133OKDE	OFICIO REMISORIO	CR-28038

**Estructural: Daño Leve**

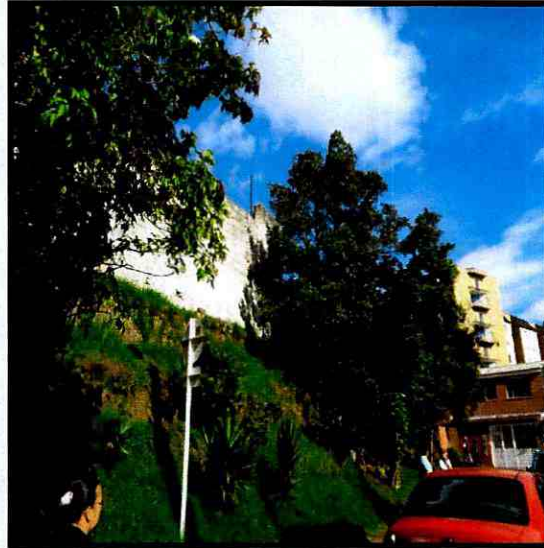
El conjunto Residencial Agrupación de Vivienda El Diamante, localizado entre la Avenida Suba y la Calle 139 a la altura de la Carrera 89, colinda hacia el costado oriental con el predio de la Avenida Calle 145 87 25 que corresponde a un cementerio. EL Conjunto Residencial y el cementerio se encuentran separados por un muro en mampostería simple con mampuestos tipo bloque de aproximadamente 4m de alto (Ver Fotografía 1).

El muro se localiza en la parte alta de un talud de corte perteneciente al Conjunto Residencial, talud conformado por capa vegetal y algunos individuos arbóreos de tamaño mediano. El talud posee una altura aproximada a los 5m y una pendiente fuerte (Ver Fotografía 1).

*Fotografía 1. Muro que divide el Conjunto Agrupación de vivienda El Diamante y el Cementerio Renacer*

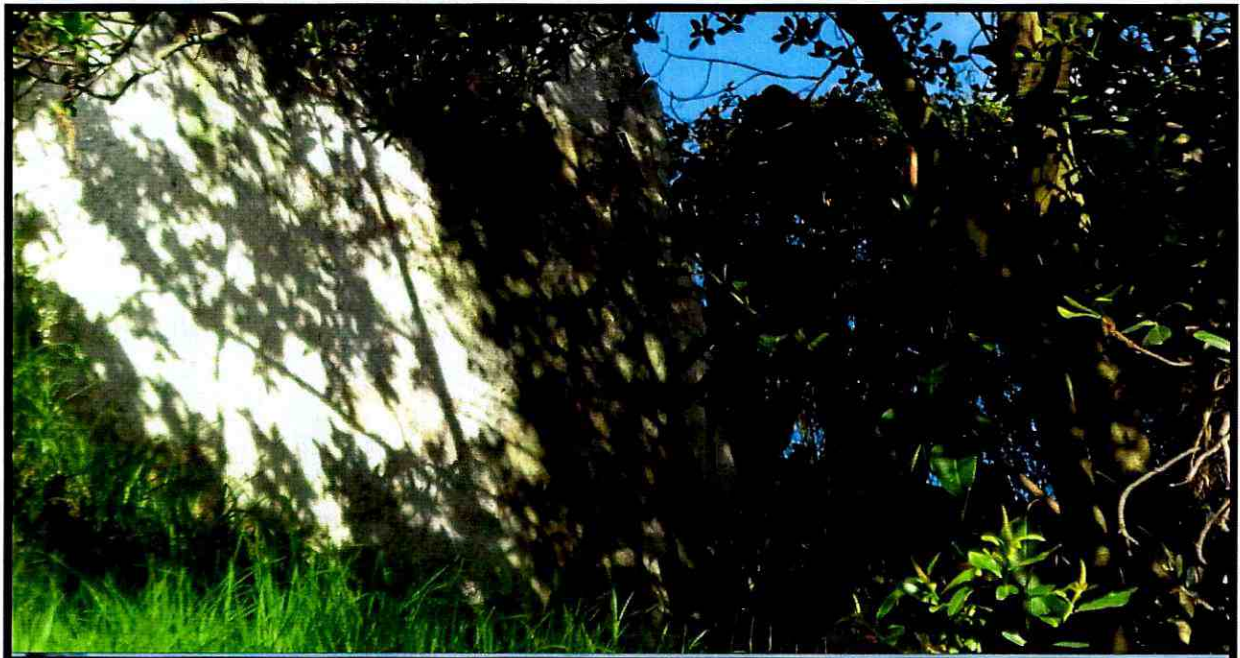
Hacia el costado sur del muro, en la cara que da hacia el Conjunto Residencial, se evidencia una fisura de tendencia vertical con abertura hasta de 0.5cm, en una longitud de 3m aproximadamente (Ver Fotografía 2).

Dentro de las posibles causas de los daños evidenciados en muro evaluado, están los esfuerzos de succión que ejercen las raíces de los individuos arbóreos del talud, situación que con base en la inspección visual no es posible precisar. De acuerdo con la información de la persona que atendió la visita la Secretaria de Ambiente ya autorizó la tala de los individuos arbóreos existentes sobre el talud.

*Fotografía 2. Fisura en el muro que divide el Conjunto Agrupación de vivienda El Diamante y el Cementerio Renacer*

- La estabilidad del muro que divide el Conjunto Agrupación de vivienda El Diamante y el Cementerio Renacer, no se encuentra comprometida en la actualidad ante cargas normales de servicio, por los daños evidenciados.

- Al responsable y/o responsables del muro evaluado adelantar las acciones de reparación y/o reforzamiento del mismo. Acciones que se deben adelantar con personal idóneo de acuerdo a la normatividad vigente.
- A la Secretaria Distrital de Ambiente agilizar los trámites para adelantar la tala de los individuos arbóreos que se encuentran en el talud, sobre el cual se encuentra emplazado el muro evaluado.
